開発建設部（建設系）における

工事事故事例集

（平成 17 年度～平成 22 年度）

平成 23 年 3 月

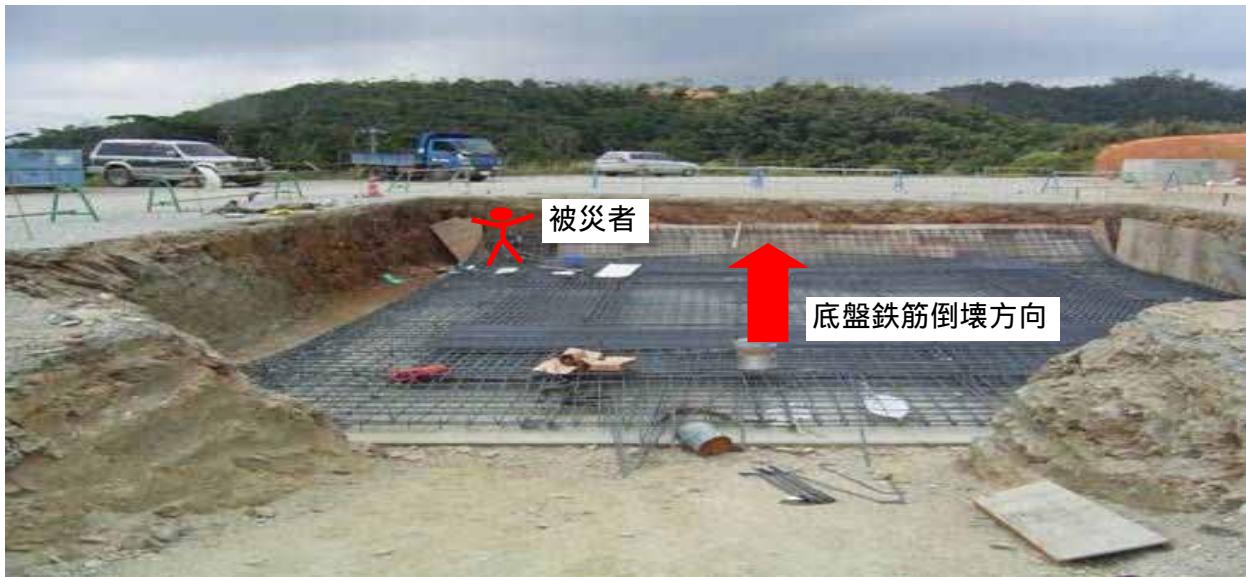
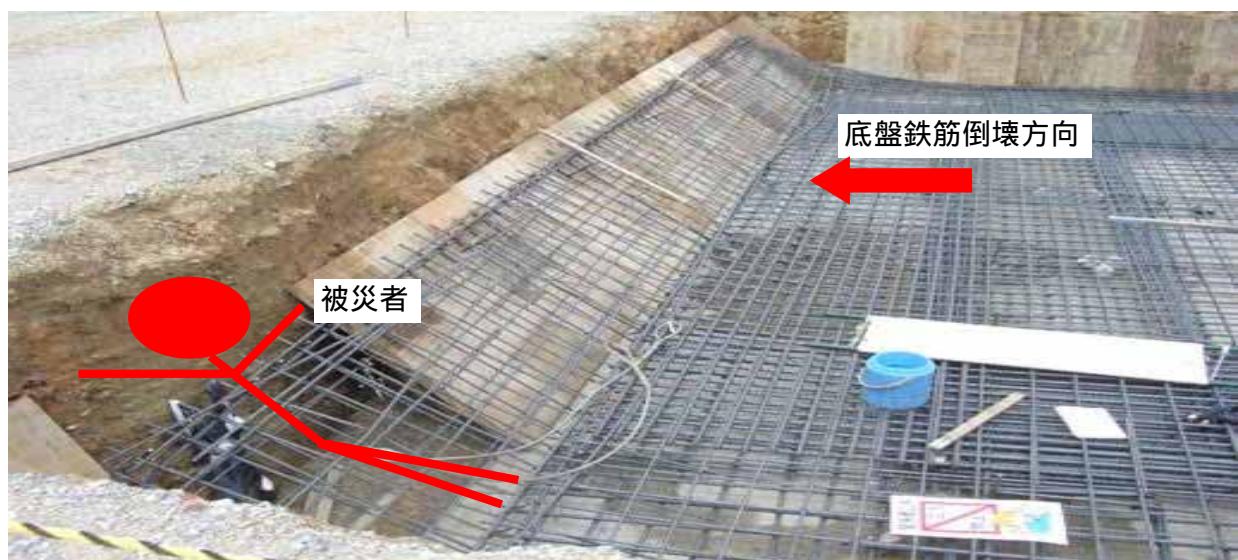
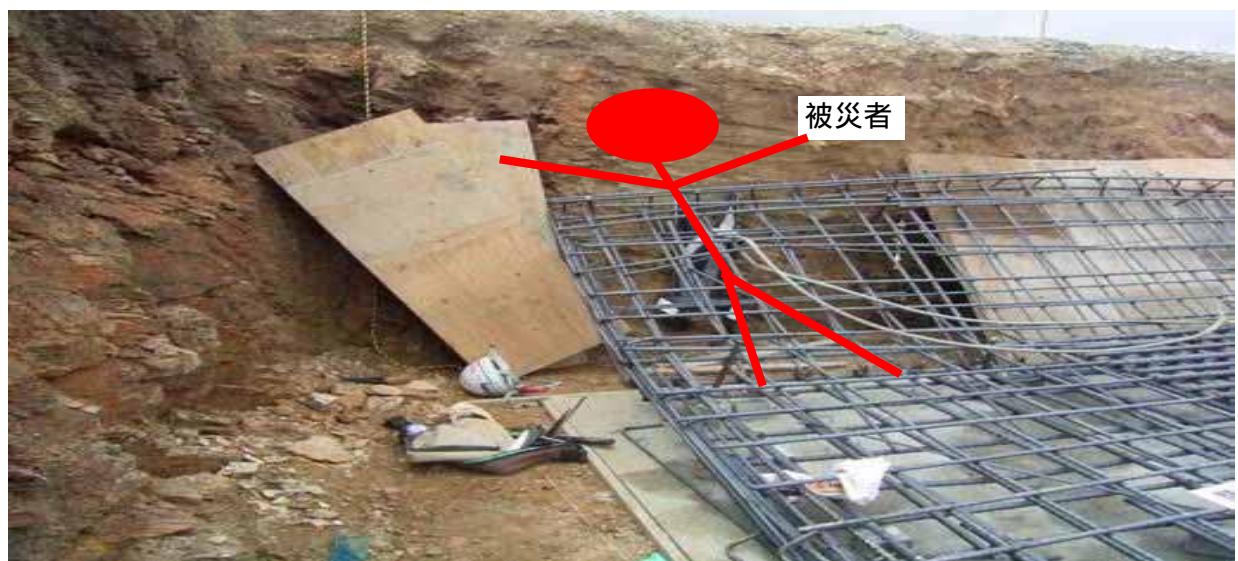
発生日	H17.9.1	事故分類	労働災害	工種区分	コンクリートダム工事
事故発生状況	<p>ダム工事の構造物基礎工事において、組立途中の鉄筋が南方向へ倒壊し、型枠(外枠)組立中の作業員(新規入場者)が、背面掘削面と鉄筋の間に胸部を挟まれ、肋骨を骨折した。</p>				
事故原因	<p>底盤鉄筋が自立していない状態であるにも関わらず、並行して行っていた型枠組立において、底盤鉄筋を支えていた振れ止め筋の大半を撤去したことに起因するもので、その施工は、作業手順書どおりではなかった。なお、並行作業を行うのであれば作業手順書に振れ止め筋の代替となるサポートに関する項目を記述し、作業員に周知する必要があった。</p> <p>また、底盤鉄筋が倒壊することはない、という作業員の油断があったものと思われる。</p>				
事故発生後の対策	<p>臨時安全大会(9/3)を開催し、全作業員に今回の災害状況を説明し、安全管理への意識を高め類似事故防止を図る。</p> <p>異業種施工者を同一場所で作業させる場合には、連絡・調整を綿密に行い、無理な並行作業を行わないようにする。</p> <p>作業手順に漏れがないか確認する(全工種:特に安全管理上の重要事項)とともに、工程等の変更が生じた場合は適宜作業手順の見直しを行い、実態に則した安全な作業方法、手順を確認する。</p> <p>作業条件等が当初の予定と相違した時、作業員が独自の判断で作業せず、作業責任者及び元請担当者と打合わせの上、適切な処置をとることを徹底する。</p> <p>特に新規入場者は着手時の作業手順周知会による周知に加えて、最低一週間は元請職員立会いの上、作業前ミーティングにおける作業手順の周知徹底を行う。</p>

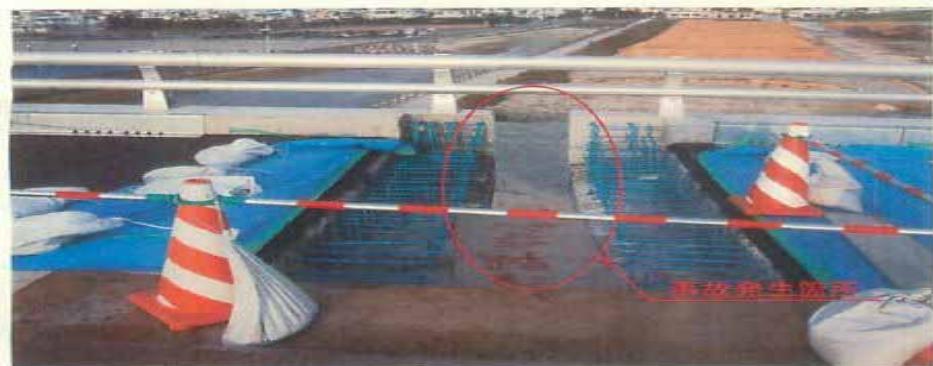
与根高架橋 橋面上(P21)からの撮影

発生日	H18.2.7	事故分類	労働災害	工種区分	河川・道路構造物工事
事故発生状況	<p>橋梁の高欄設置工事において、高架橋の伸縮装置を設置する前の開口部(桁間・遊間)から、作業員が約13m下の地面へ転落し、死亡した。</p>				
事故原因	<p>転落した作業員は高架橋上で作業を行っていたが、伸縮装置付近で開口部があるにも関わらず、安全帯の使用をせず作業を実施していた。また、伸縮装置付近の開口部について、囲い、手すり、覆い等の措置を行なっていなかったことも事故原因と判断される。</p>				
事故発生後の対策	<p>開口部を含むジョイント部分での施工にあたっては、安全ベルトの装着等の墜落・転落防止に加えて以下の対策を実施する。</p> <p>分割発注工事での施工業者間の安全に対する連絡調整をするため、安全連絡協議会を発足させ、毎月1回の工程会議を行う。なお、その際、重点注意事項を決め、各社に周知させる。</p> <p>伸縮装置付近の開口部の安全対策として、フェンス、ネットおよび注意喚起の看板を設置する。</p> <p>開口部を含むジョイント部分で施工しない場合は、完全通行止めを行う措置をする。</p>

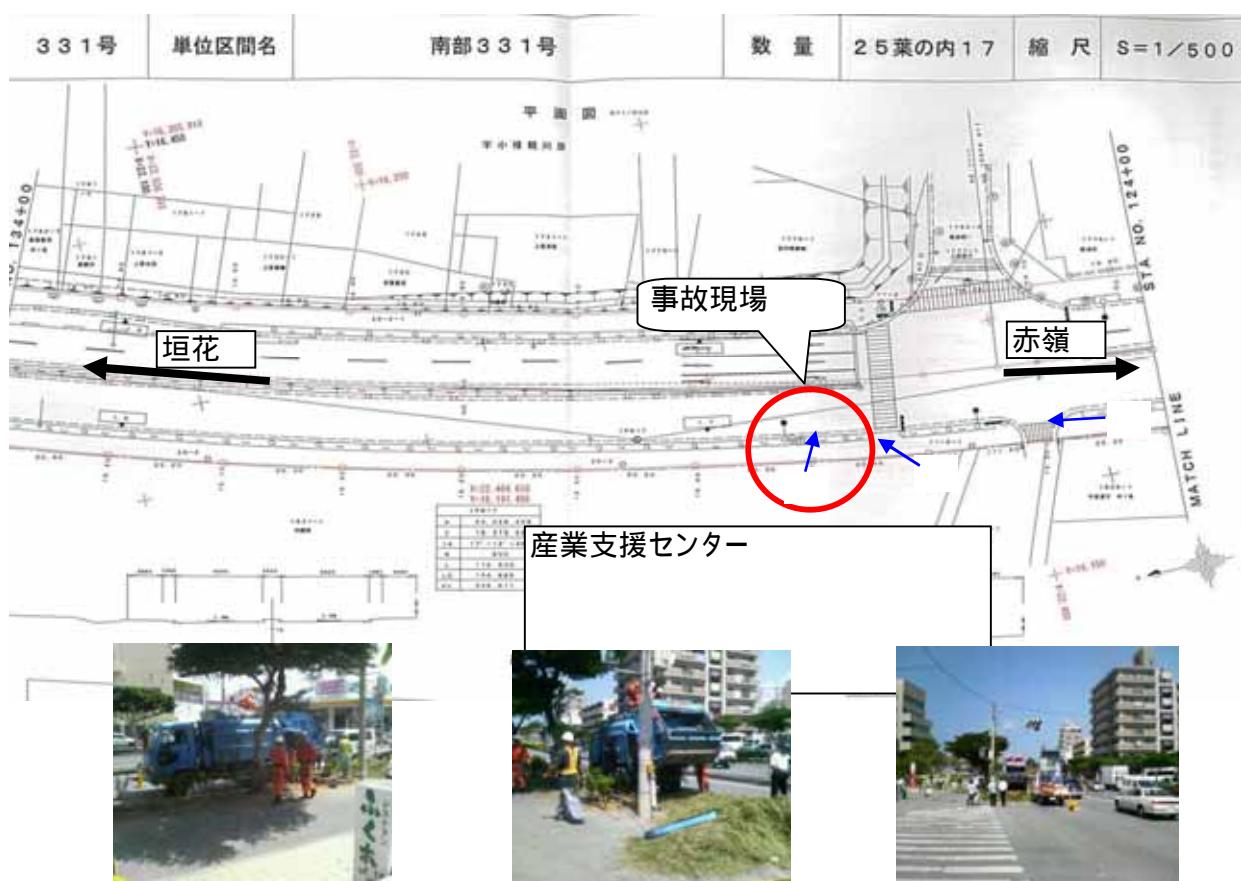
第1図 回転式ごみ収集車のテールゲートの構造の例

発生日	H18.9.29	事故分類	労働災害	工種区分	道路維持工事
事故発生状況	<p>植栽維持工事において、除草作業で発生した草をパッカー車に積み込み作業中、作業員がパッカー車の回転板に巻き込まれ死亡した。</p>				
事故原因	<p>目撃者がなく、詳細は不明だが、パッカー車に緊急停止装置が付いていないにも関わらず連続作動方式で作業を行っていた。</p>				
事故発生後の対策	<p>機械式ゴミ収集車の積込作業を行うときは機械の起動方法の連続は禁止し、1サイクル停止方式とすること。また、積込ボタンの操作は刈り取った草木の投入後、作業員が投入口から退避し、安全な位置にあることを確認の上、積込動作を起動させる。</p> <p>緊急停止プレートスイッチを取り付け、緊急停止装置が確実に起動するか、定期的に点検・調整を行う。</p> <p>「機械式ゴミ収集車による労働災害の防止対策の強化について」(機械式ゴミ収集車に関するガイドライン)に基づいた安全教育を作業従事者へ実施する。</p>

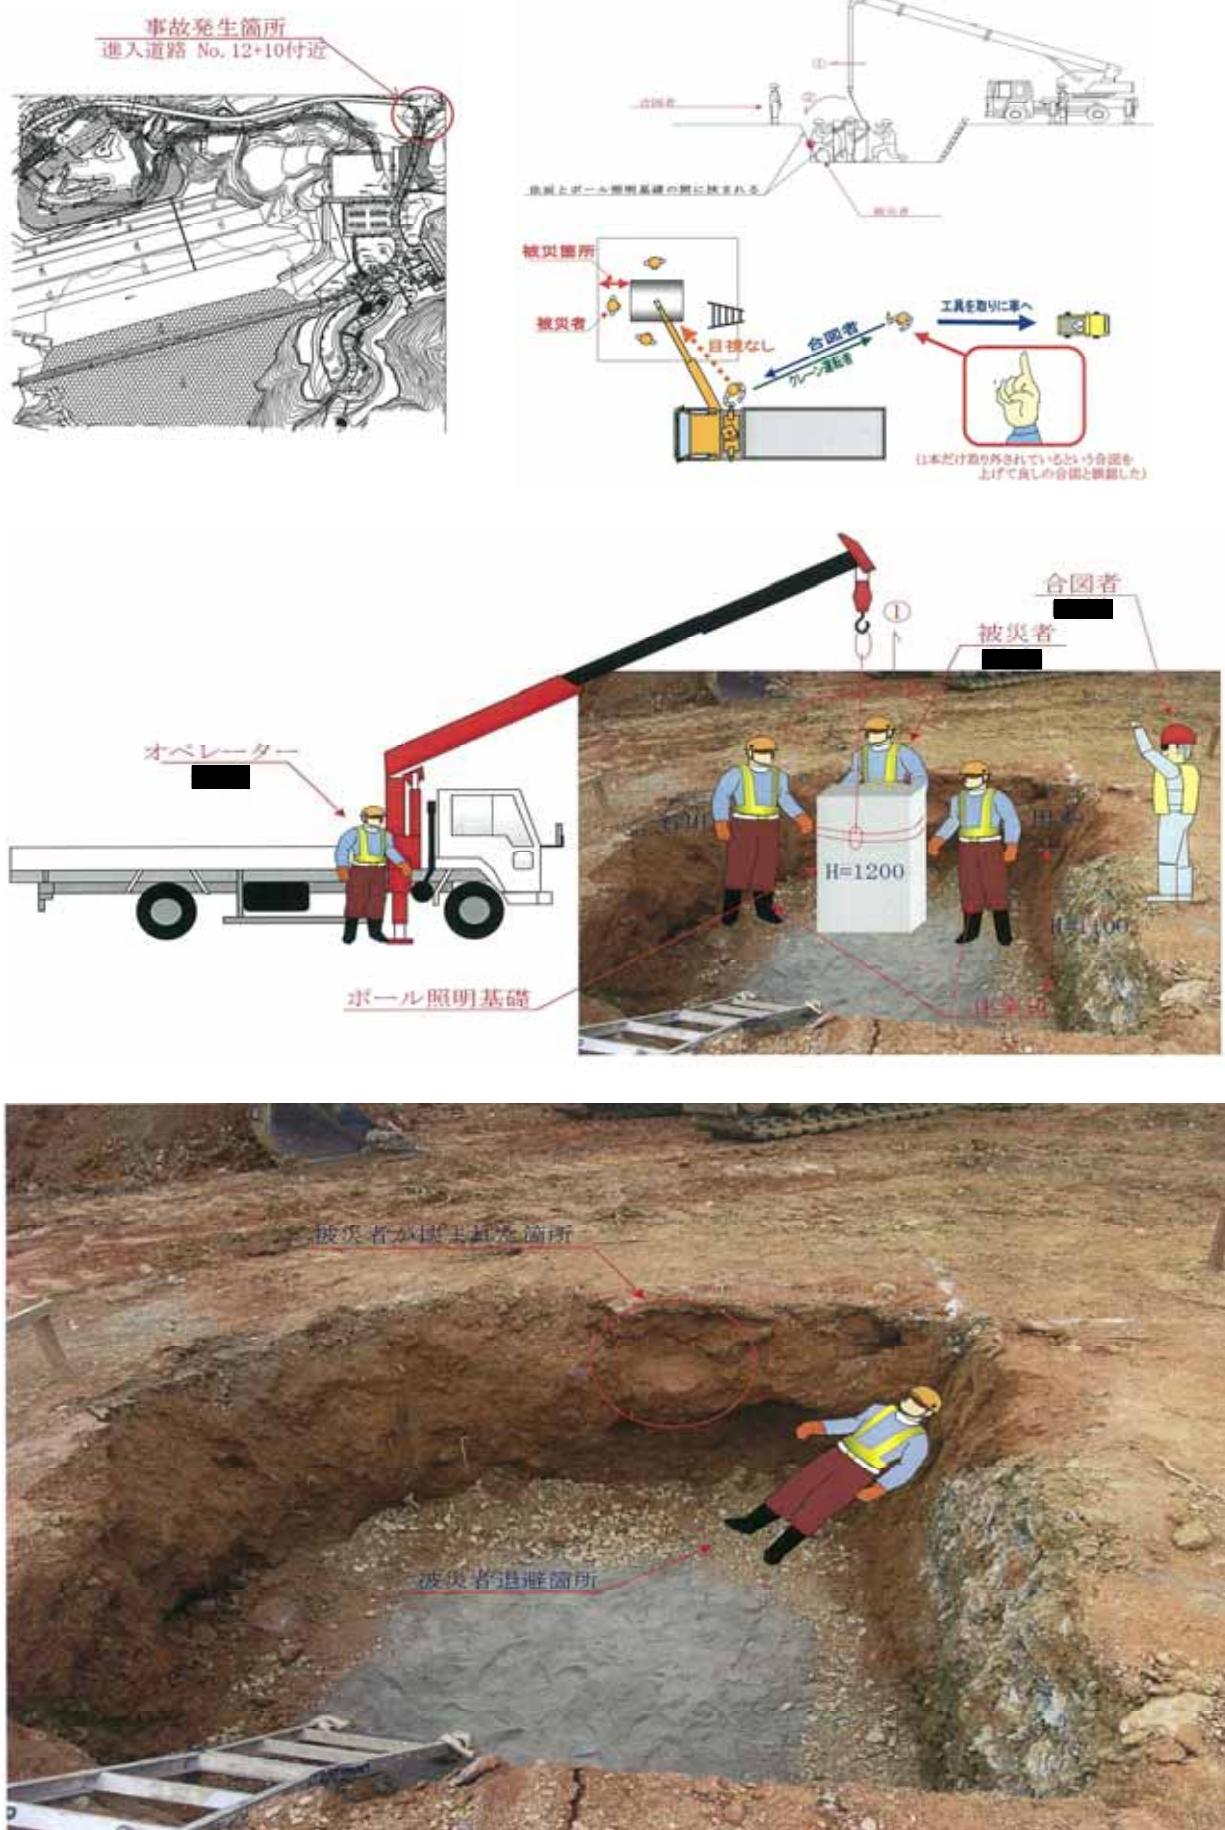
発生日	H20.3.1	事故分類	労働災害	工種区分	河川工事
事故発生状況	<p>ダム工事において、照明基礎の設置完了後に、玉掛・合図作業員3人が床掘りの中に入り、クレーンのフックからワイヤーロープを外そうとしたが、吊りフックの不具合により1本しか外せなかった。道具を取りに行くため床掘から出た際に「待て」の合図を出したが、クレーン操縦者が「巻上げ」合図と勘違いし、クレーンのブームを旋回した。ワイヤーロープ2本のうち1本しか外れていない状態で旋回した為、基礎が作業員の方向に倒れて負傷した。</p>				
事故原因	<p>玉掛者が不完全のまま合図を送ってしまったこと、クレーン操縦者の思い込み及び目視確認を怠った不注意が事故原因と考えられる。また、クレーン操縦者は移動式クレーン特別教育終了の資格しか保持しておらず、今回使用の機械を無資格で運転する等の法令違反を犯しているにも係らず、指導が不十分であった。</p>				
事故発生後の対策	<p>合図の確認方法が確実に伝わるよう指導を行う。</p> <p>作業手順の周知徹底を図り、隨時作業手順書通り行われているか確認、指導を行なう。</p> <p>慣れや慢心によるヒューマンエラーの無いよう、監督指導を行う。</p>

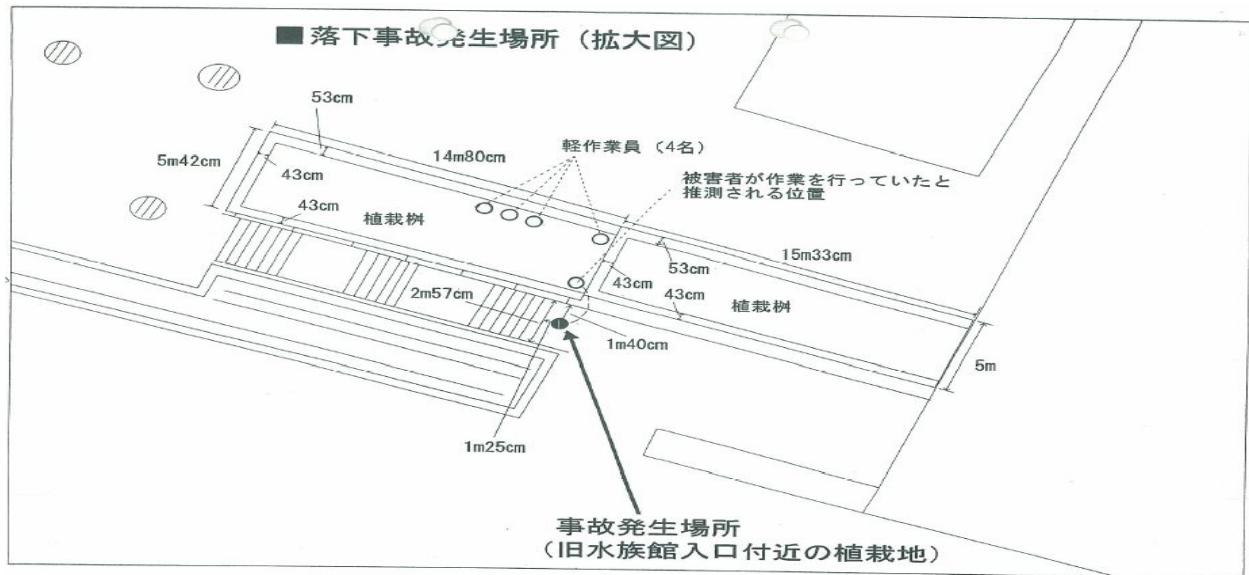
発生日	H20.4.2	事故分類	労働災害	工種区分	公園業務
事故発生状況	<p>公園の植栽地において、作業員が人力除草作業中に、植栽マスの縁から約3m下方のレンガ舗装面に落下した。</p> <p>除草作業は、転落防止のため、植込地内に足場を確保し、植栽マスの縁に向き合う姿勢で行っていたが、何らかの理由により前かがみで落下し、左手首と右側頭部を負傷した。</p>				
事故原因	<p>落下原因是、被害者が持病の高血圧であること、事故直後の血圧値が250を示したこと、また、病院での診察結果によると動脈瘤破裂に伴うクモ膜下出血が見られたとのこともあり、高血圧症によるめまい等が原因とも推測される。</p> <p>業務計画書に記載の作業前のKY活動を実施し、作業員の保護帽の着用、高所作業での安全帯の使用を明記していた。しかし、被害者は保護具や安全帯を着用していなかった。</p>				
事故発生後の対策	<p>作業開始前に墜落危険箇所を事前に調査把握すること。</p> <p>事前調査によって、墜落する危険のおそれがあれば、原則として囲い・手すり・覆い等を設けた上で作業を行わせること。</p> <p>墜落する危険のおそれのある箇所で作業をする場合は、労働災害の防止を目的とした安全帯・保護帽等の使用基準を定めた作業手順書を作成し、関係労働者に周知すること。</p> <p>高年齢女性労働者の場合は、その特性に配慮して作業方法の検討、適正な配置、安全対策を講じること。</p> <p>海洋博公園内の作業において、墜落するおそれの危険の防止を目的としたリスクアセスメントを実施すること。</p>

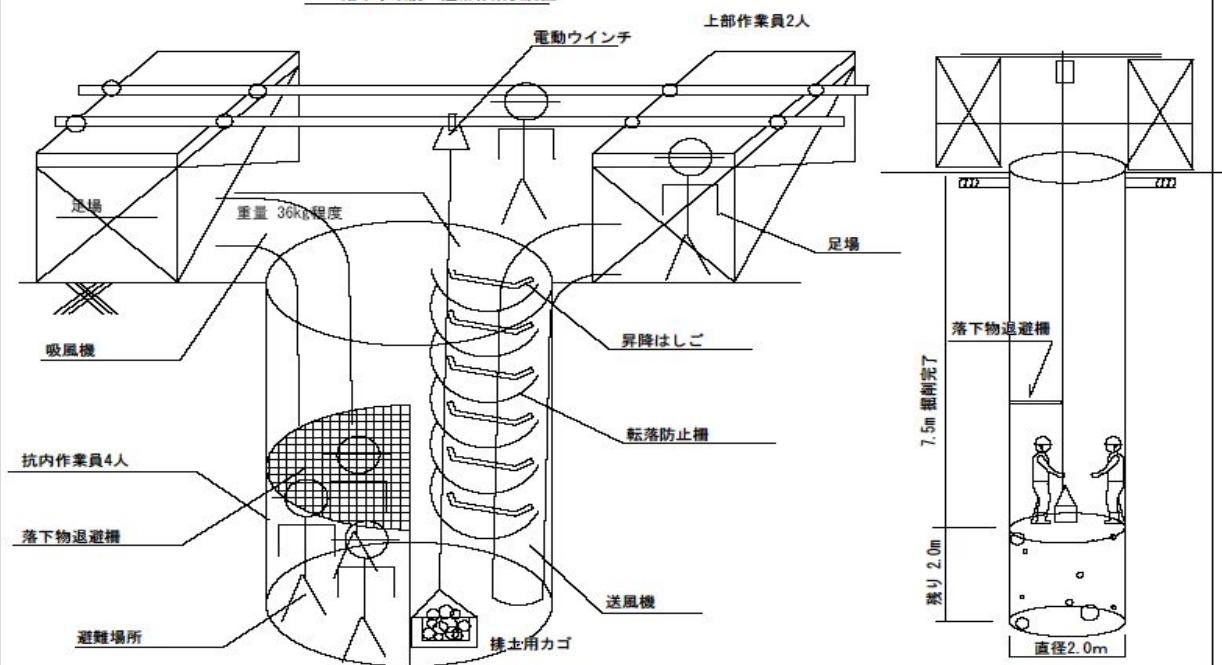
落下事故前 通常作業状況図

発生日	H20.8.1	事故分類	労働災害	工種区分	河川・道路構造物工事
事故発生状況	<p>橋梁下部工工事において、深基礎杭の掘削作業時に排土用カゴのバケツに掘削残土を積み込んだあと、電動ワインチ(電動ホイスト)を用いて排土する途中、坑外まで残り1m程になった地点で排土用カゴの吊上用チェーンがフックから外れて落下し、真下にいた作業員に衝突し負傷した。</p>				
事故原因	<p>掘削土砂の排出時には、落下物待避柵で待機すべきであるが、元請として安全教育訓練等による下請けへの指導が不十分であった。</p> <p>作業員の不注意など不安全行動により待避柵の外に出てしまった。</p> <p>電動ワインチ(フック)の安全装置(はずれ止め)の返しがゆるい状態であり日常点検がなされていなかった。</p>				
事故発生後の対策	<p>日常点検を行うと共にフックからの外れ防止の対策をしっかりと行う。</p> <p>元請けとして下請けへの安全教育をさらに徹底するとともに記録を書面に残す。</p>

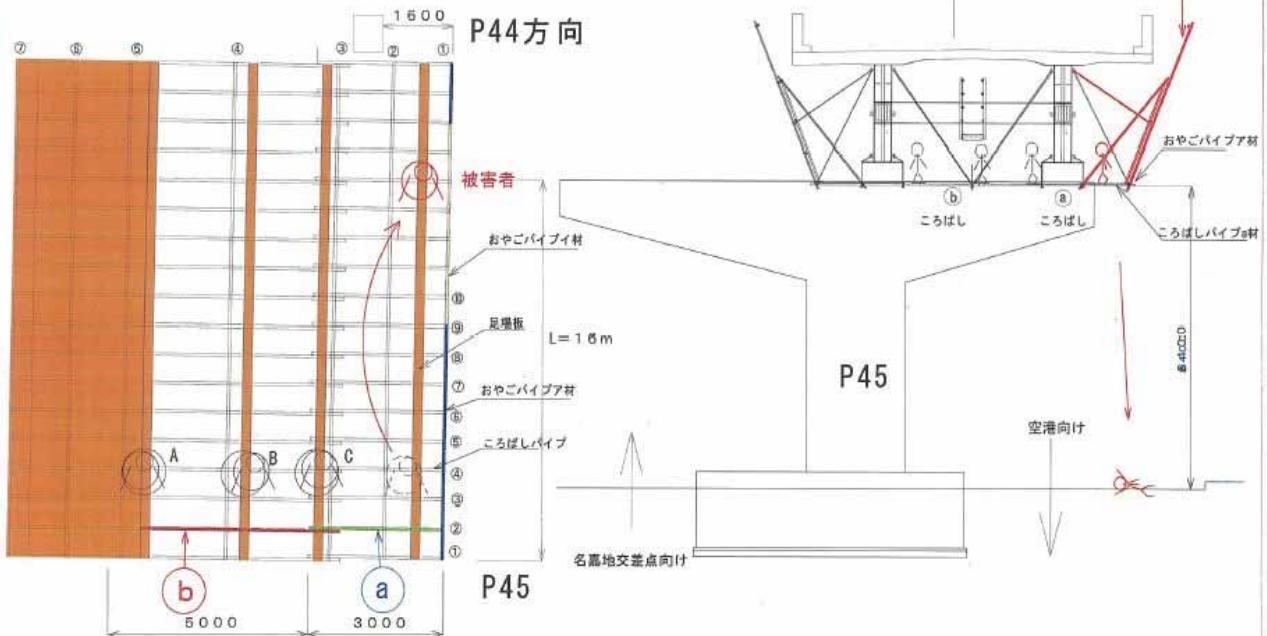
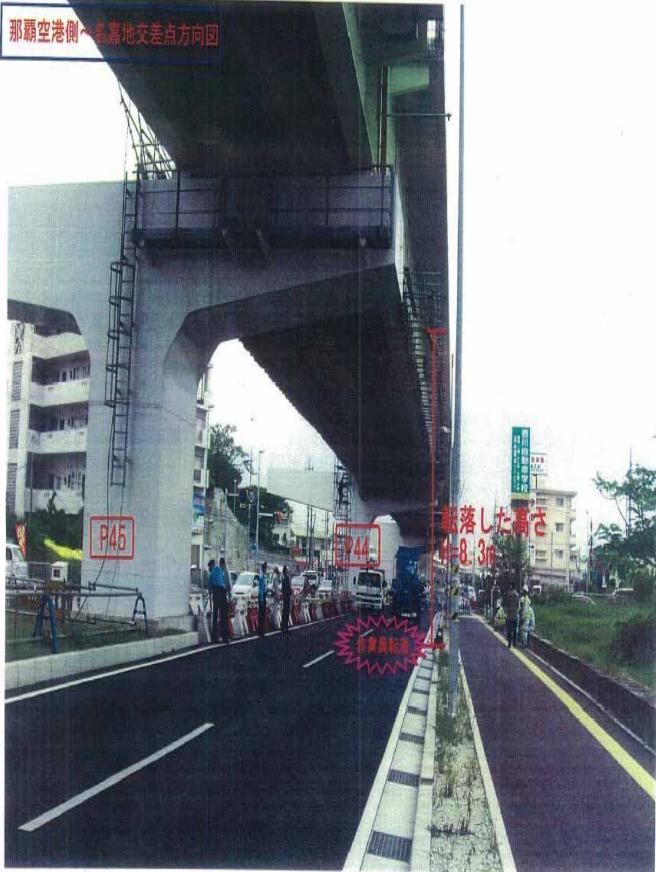
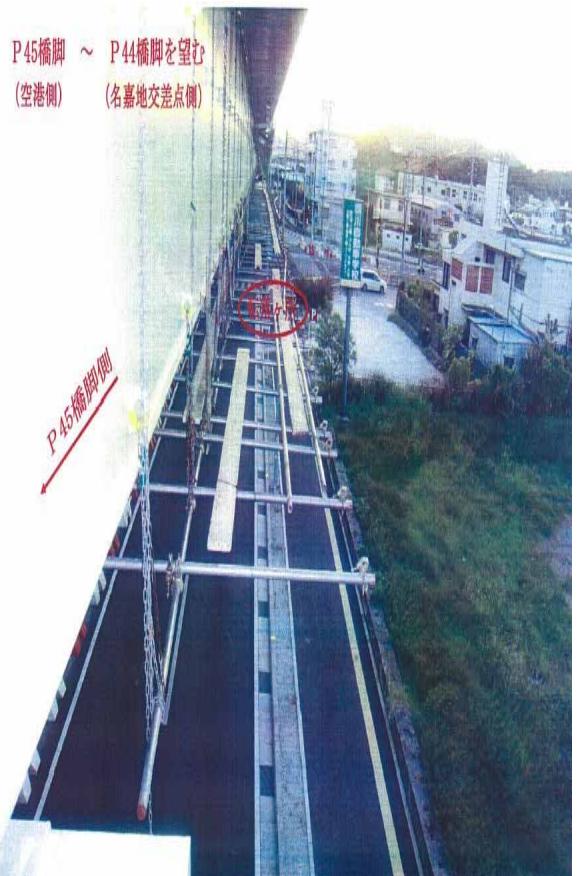
転落事故発生時参考図

発生日	H21.9.21	事故分類	労働災害	工種区分	河川・道路構造物工事
事故発生状況	<p>橋梁工事において、小禄バイパス国道331号上り線(那覇向け)を通行止めし、下り線による片側対面通行にて規制を行ない吊り足場を1班4人体制で撤去作業中、左端部側の足場板撤去を行なっていた作業員が吊り足場より転落し、死亡した。</p>				
事故原因	<p>元請は、親綱設置方法を指示しておらず労働者の墜落による危険を防止するための措置を講じていない。また、1次下請の主任技術者と2次下請の足場組立て等作業主任者の二者は、双方の判断で作業員へ吊り足場解体の作業標準書に記載した親綱設置を指示せずに単管等に安全帯をとりつけるよう指導しており、元請、下請(1次2次)とも危険防止の措置が不十分である。</p> <p>元請、下請(1次2次)は、解体の順序を明記した作業標準書を作業員へ周知していなかった。</p> <p>元請、下請(1次2次)は、足場組立て等作業主任者に『作業の進行状況の監視』及び『安全帯等の使用状況の監視』を行わせなければならないが、作業員と一緒に作業し監視が不十分にもかかわらず職務改善指導していなかった。</p> <p>元請は、関係請負人の労働者が規定に違反しないよう必要な指導も行わなければいけないが、上記について下請業者への指導を怠った。</p> <p>元請は、共通仕様書1-1-26「工事中の安全確保」にある研修・訓練を8月、9月とも実施しておらず、設計図書に記載した契約事項の不履行も事故の一因である。</p> <p>元請は総合評価の技術的所見において「親綱が連続していない箇所には、二丁掛けの安全帯の使用及び無理なく作業できるよう高所作業車の設置」を提案しているが、下請業者に指示しておらず、設計図書に記載した契約事項の不履行も事故の一因である。</p>				
事故発生後の対策	<p>全作業員に再度安全教育を行なうとともに親綱が連続しない箇所での二丁掛けの安全帯の使用の徹底。</p> <p>安全帯使用でも墜落による危険防止措置困難な箇所の解体については、高所作業車等を使用。</p> <p>安全帯の使用状況を監理技術者が確認し、点検表に記録する。</p> <p>本社による一日一回の安全現場巡視の実施。</p>

- ころばし①a材b材取りはずし(4人共同作業)
- ころばし②a材b材取りはずし(4人共同作業)
- おやご①ア材取りはずし(4人共同作業)
- おやご④イ材取りはずし(伊波の崖独作業中転落)

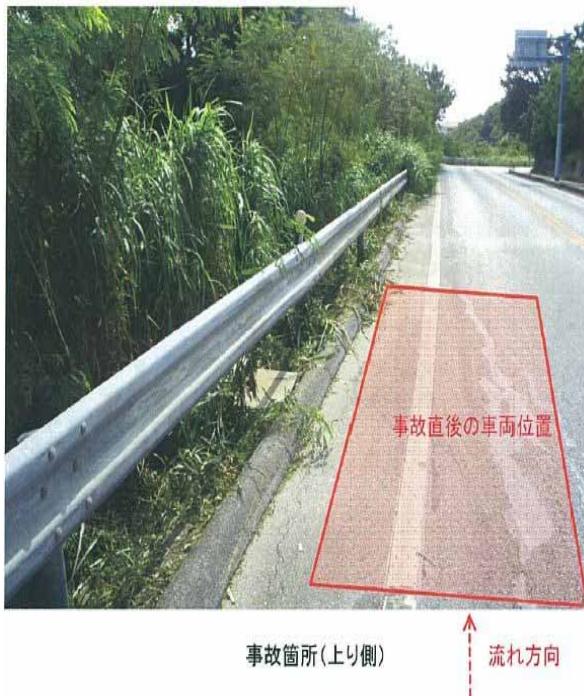
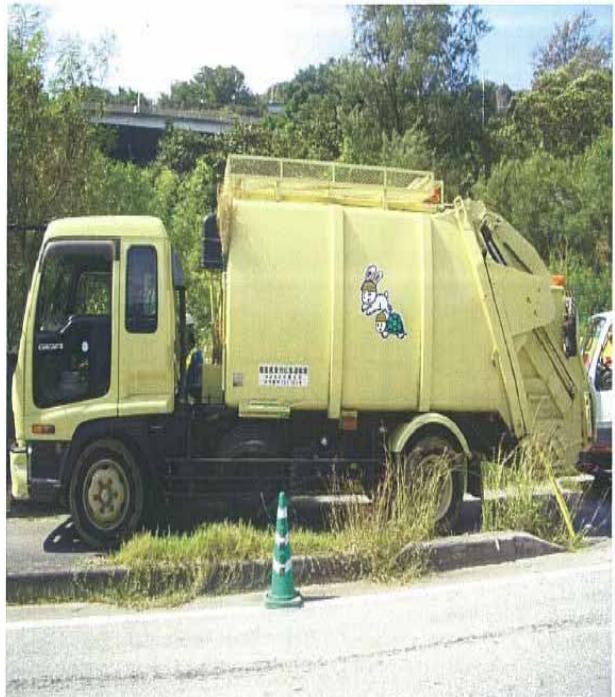
事故詳細図②(事故直前)

発生日	H21.10.29	事故分類	労働災害	工種区分	道路維持工事
事故発生状況	<p>道路維持工事において、路肩除草作業中に、刈り取り後の仮収集された草を収積する作業を行っていた際、パッカー車前方に仮収集されなかったギンネムの枝が移動の障害になっていたため、運転手自ら除去するために車両を一時停止し、サイドブレーキを引いて降車し、車輪止めをせず車を離れた。</p> <p>その後、車両が前方に動き出し、運転手と作業員の2名が車両にひかれ負傷した。</p>				
事故原因	<p>刈り取り後の仮収集草の収積作業は、通常、パッカー車のエンジンは掛けたまま、ギヤはニュートラルの状態でサイドブレーキを引き、車輪止めを取り付けて行うため、パッカー車が動き出すことはあまり考えられない。事故発生時はサイドブレーキがしっかりと掛かっていない状態になっていたと思われ(事故後の車両点検でサイドブレーキの故障等は確認できなかった)、さらに車輪止めもしていなかったのが直接の原因である。</p>				
事故発生後の対策	<p>パッカー車を停車させる場合は、一時停止させる場合でもエンジンを停止し、ハンドルを路肩側に向けてサイドブレーキを完全に引き、車輪止めをした後で、運転席から離れるようにする。</p> <p>積込補助員を車輪止めの係とし、運転手は車止めを直接しない(2人作業の徹底)。</p> <p>パッカー車の運転手及び積込補助員(車輪止め係)を危険予知活動で毎日確認する。</p> <p>安全巡視日報に上記項目を加え、安全巡視員が日々チェックする。</p>

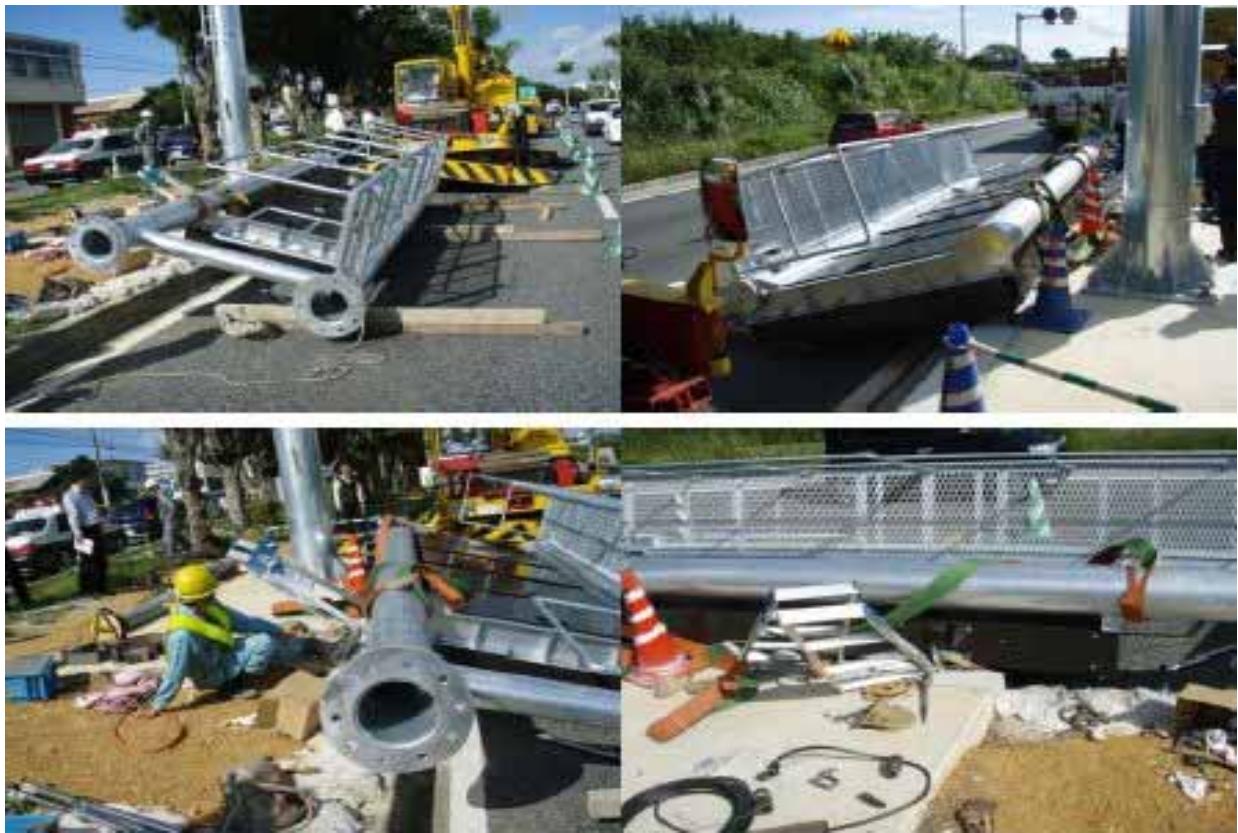
転倒後

発生日	H21.12.10	事故分類	労働災害	工種区分	機械設備工事
事故発生状況	<p>機械設備工事において、路面上で道路情報表示板と支柱アームの組み立て作業を完了し、搬入用架台等の撤去作業を行っていたところ、表示板が転倒し、片付け作業中の作業員が逃げ遅れ、左足を地上との間に挟まれ負傷した。</p>				
事故原因	<p>本情報表示板は、片方に大部分の荷重が掛かることによる転倒の危険性があったと推測されるのに組立物が安定(自立)しているとの誤った認識から、クレーンの吊りフックを玉掛けロープから外してしまったため、組立物が倒れてしまったものである。</p> <p>施工計画書では、支柱を設置し、次に、支柱アームを支柱に取り付け、その後、標示板を支柱に取り付ける施工計画となっていたが、今回の作業手順は、支柱アームと表示版を地組した後、支柱に取り付ける作業手順を取っており、施工計画書と異なる作業手順で作業を行っていたことも事故要因である。</p>				
事故発生後の対策	<p>組立作業を、クレーン車と建柱車の2台を使用することで支柱取付けまで吊ることで転倒を防止する。</p> <p>作業員全員に作業手順を周知し、作業を行う。</p> <p>吊り荷の下への立入禁止の徹底。</p> <p>吊り作業時には、介錯テープにて突風対策を行う。</p>

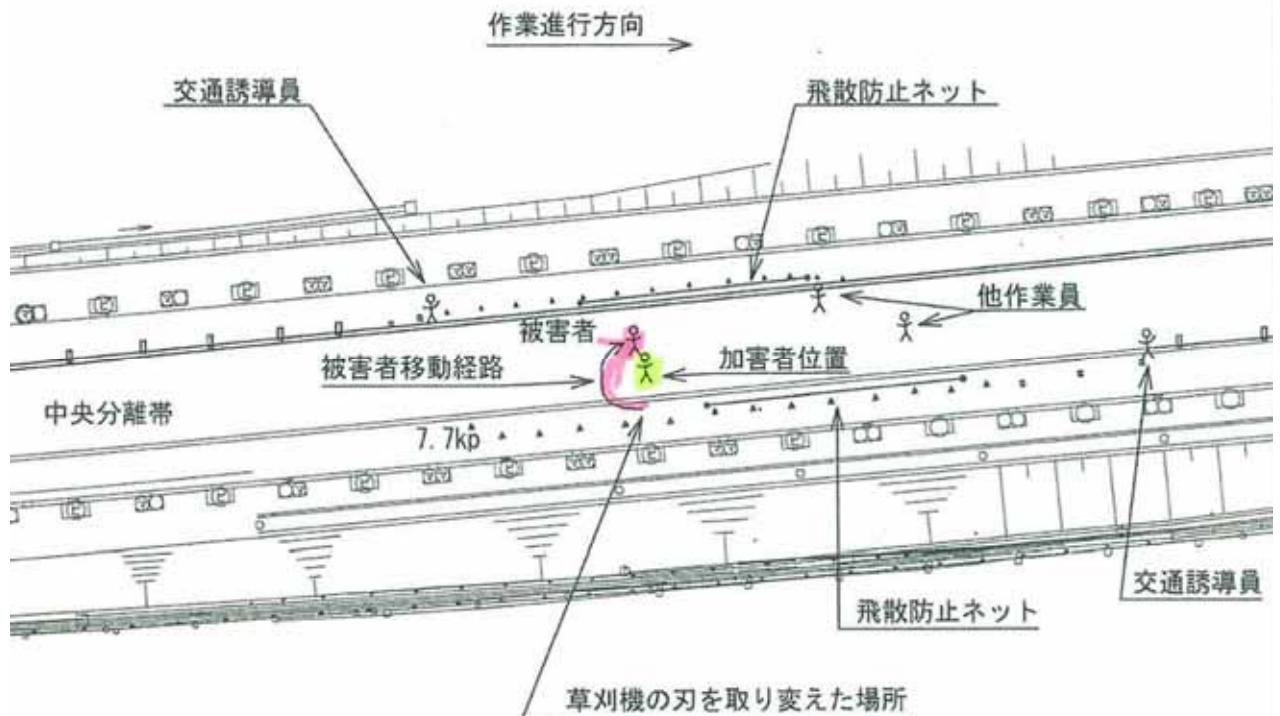
発生日	H22.10.24	事故分類	労働災害	工種区分	道路維持工事
事故発生状況	<p>植栽維持工事において、国道331号線(豊見城道路)の中央分離帯内の除草作業中、被害者(作業員)が草刈機の刃の取り換え後、作業箇所に戻るため、加害者(作業員)の後方から通り抜けようとした際に、加害者(作業員)の草刈機に右足太股を接触させ、負傷した。</p>				
事故原因	<p>被害者の作業員が声掛け等の安全確認を怠り、近道行為を行って草刈作業中の加害者の後ろから通行してしまった。</p> <p>加害者の作業員は草丈が高いのを確認し、上部を先に刈り取り、下部を刈る(二度刈り)を行い、刈り取った草を払う為に草刈機本体を高く上げてしまった。</p> <p>監理技術者及び下請けの主任技術者が近くに居ながら、パッカー車の安全確認と集積作業員への作業指示を行っている時に起こってしまった。</p>				
事故発生後の対策	<p>機械作業員の近くを通行しなければならない場合は、笛(ベル)にて合図を行い、機械作業がストップしたことを確認し安全を確かめた後に通行する。</p> <p>機械作業員同士が接近作業となっていないか 複数の目で作業の安全確認を行う。</p> <p>安全手順書およびKY(危険予知)日報を改善する。</p>

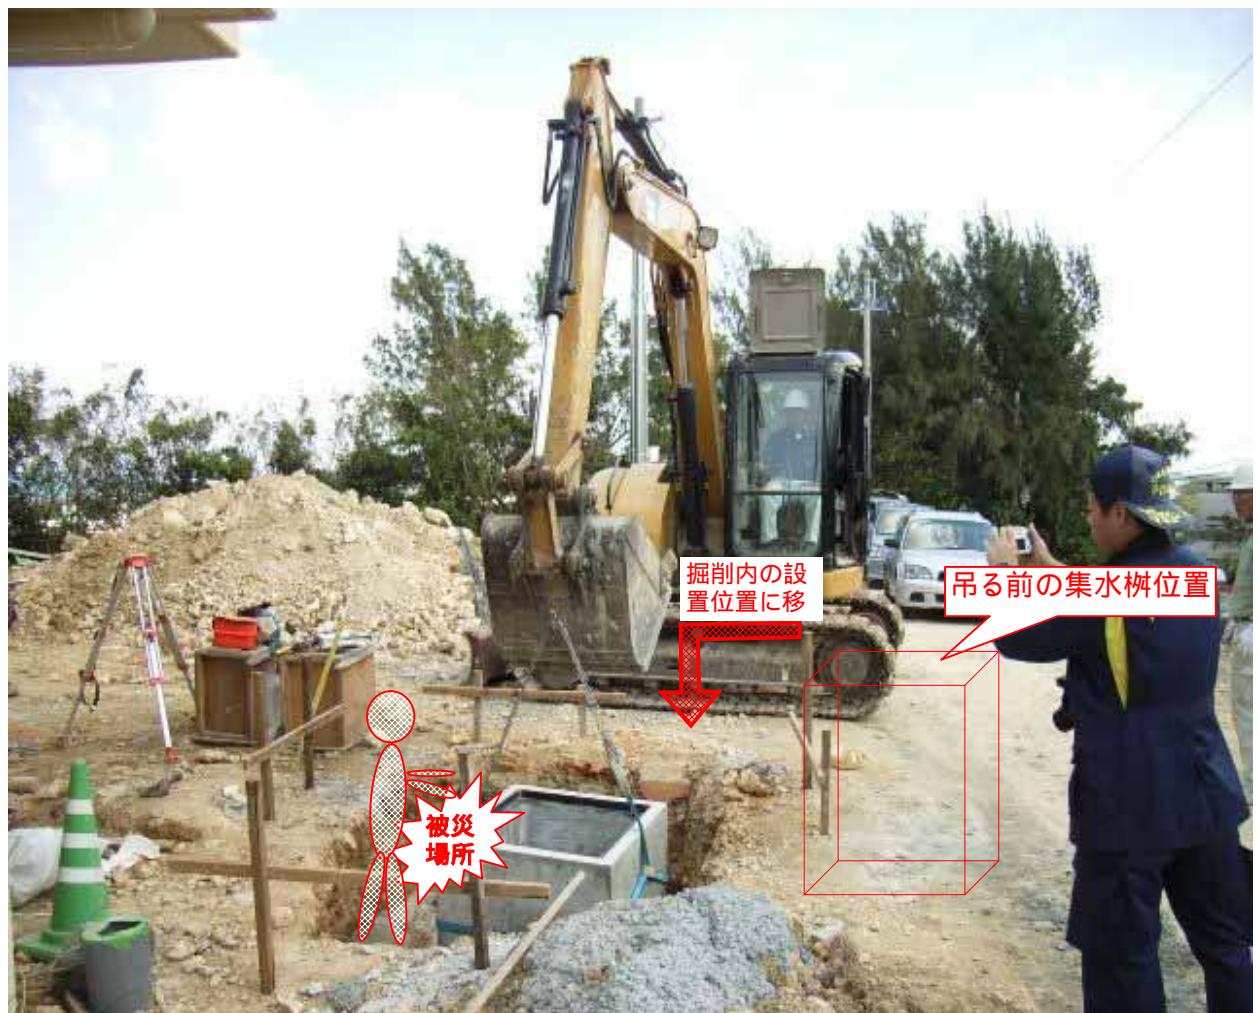
発生日	H22.11.11	事故分類	労働災害	工種区分	営繕工事
事故発生状況	<p>営繕工事において、コンクリート製雨水集水枠をバックホウ(クレーン機能付き)にて掘削穴に据付する際、掘削穴に居た設置作業員(被害者)を避けようと作業員の反対側の掘削壁際に集水枠を吊り降ろす際に、床付面より約40cmの位置で集水枠底が掘削壁際から突出した部分に接触し、吊り荷重と吊り具との荷重バランスが崩れ、吊り具の緊張がゆるみ掘削内にいた作業員側に集水枠が倒れ負傷した。</p>				
事故原因	<p>掘削内の床付面に枠を仮置きする前から設置作業員が掘削内に入っていた。</p> <p>枠に吊り具を巻きつけただけで脱落防止対策を行なっていなかった。</p> <p>掘削穴の深さが1mと深く、設置作業員側及びバックホーオペレーター側双方から掘削壁際が確認できない状況であったが作業指揮者又は安全管理者を配置せず2名のみで作業を行った。</p> <p>施工前ミーティングでTBM・KY活動を実施していたが、集水枠設置における危険作業を認識していなかったため安全作業に関する注意を行なっていなかった。</p>				
事故発生後の対策	<p>吊り荷の下には絶対入らないという原理原則を再徹底する。</p> <p>吊り荷の脱落防止対策として吊り具用フックを4箇所設置する。</p> <p>集水枠の設置作業は重機操作者、作業指揮者、設置作業員2名の4名体制を行う。</p> <p>掘削内に集水枠の吊り込み作業を行う場合、設置作業員は掘削内に集水枠を仮置き後に掘削内に入り設置作業を行う。</p> <p>危険作業での作業手順を事前報告させ、安全手順を徹底する。</p> <p>毎朝のKYミーティングで危険予知活動を徹底させる。</p> <p>どんな小さな作業でも危険作業が伴うということを前提としたKY活動を実施し、危険ポイントや行動目標を設定する。</p>

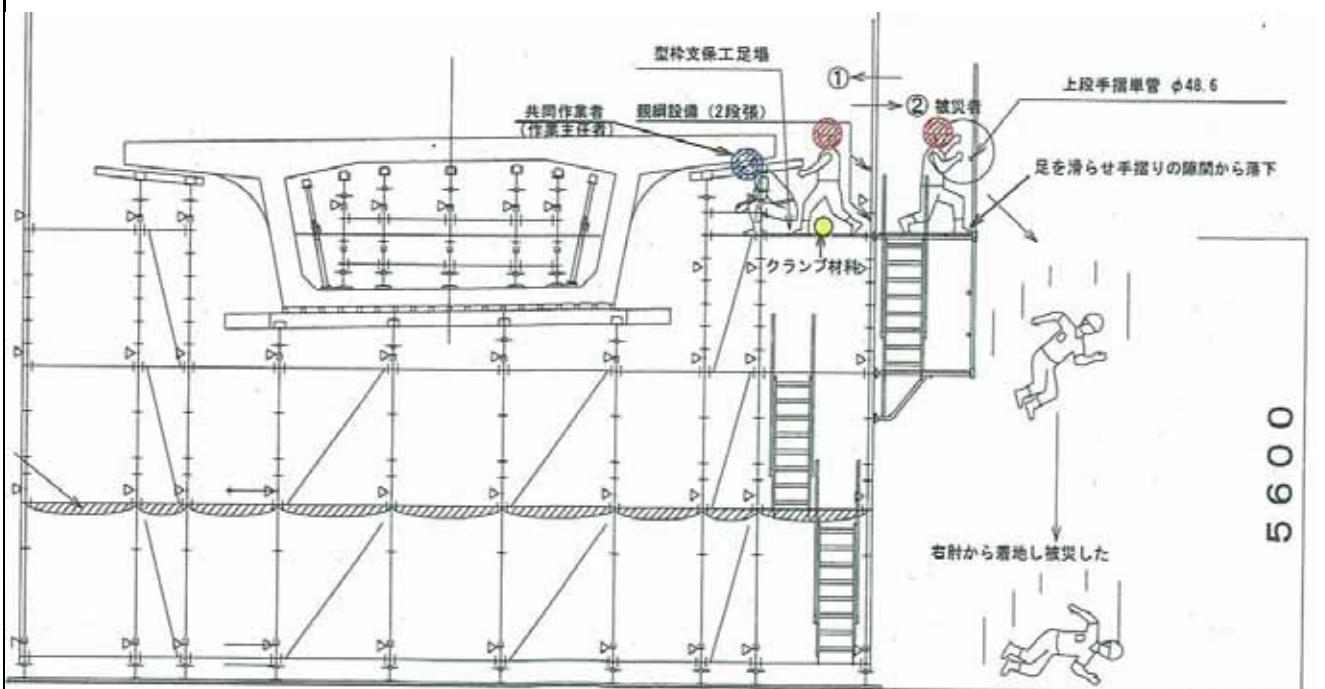
発生日	H22.11.19	事故分類	労働災害	工種区分	河川・道路構造物工事
事故発生状況	<p>橋梁上部工工事において、型枠支保工組立用階段をプラケットを使用し組み替え作業時、組立て材(クランプ)を取りに行くため足場上を移動する際に、親綱に安全帯のフックを掛けずに移動し、上段の足場床上で足を滑らせバランスを崩し、手すりの隙間から約6m下へ転落し、負傷した。</p>				
事故原因	<p>組立て材(クランプ)を取りに行くため足場上を移動する際に、親綱に安全帯のフックを掛けずに移動した。</p> <p>当作業の作業指揮者(作業主任者)が共同作業していたため、被害者の不適切な行動を確認・注意が出来なかった。</p>				
事故発生後の対策	<p>作業順序に合わせ安全防護設備を確實に盛替えを行うと共に、防護設備の設置時はセーフティブロックを使用し安全作業が出来るようにする。</p> <p>作業開始前に作業箇所の点検を行い危険要因を洗い出し周知徹底する。</p> <p>作業主任者を配置し、作業方法、安全帯の使用及び作業状況の監視を行う。</p>

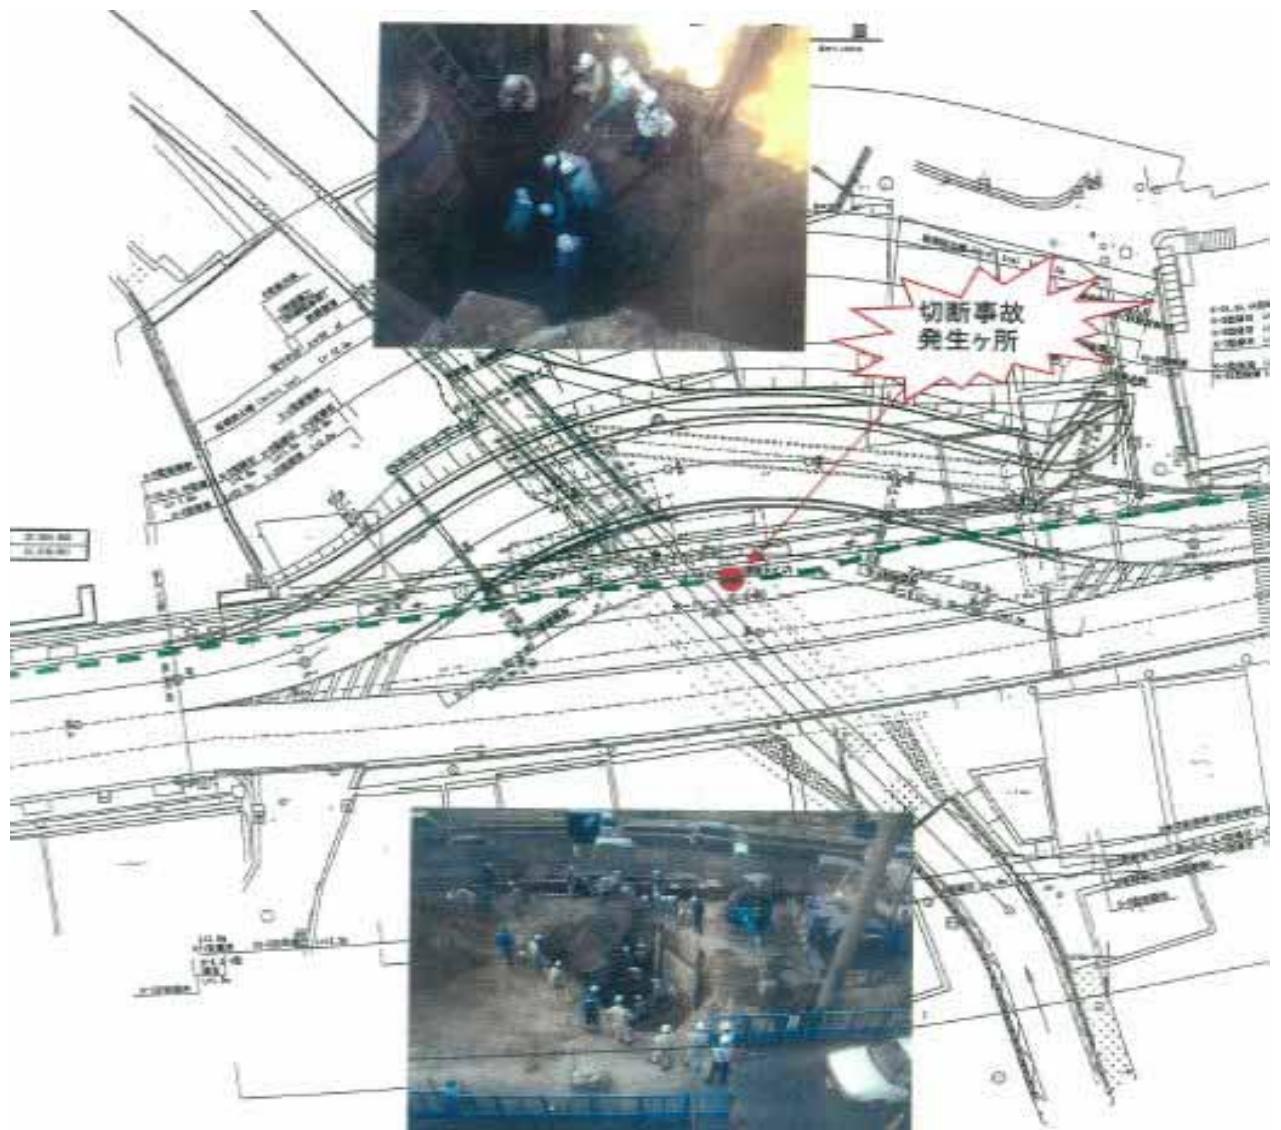
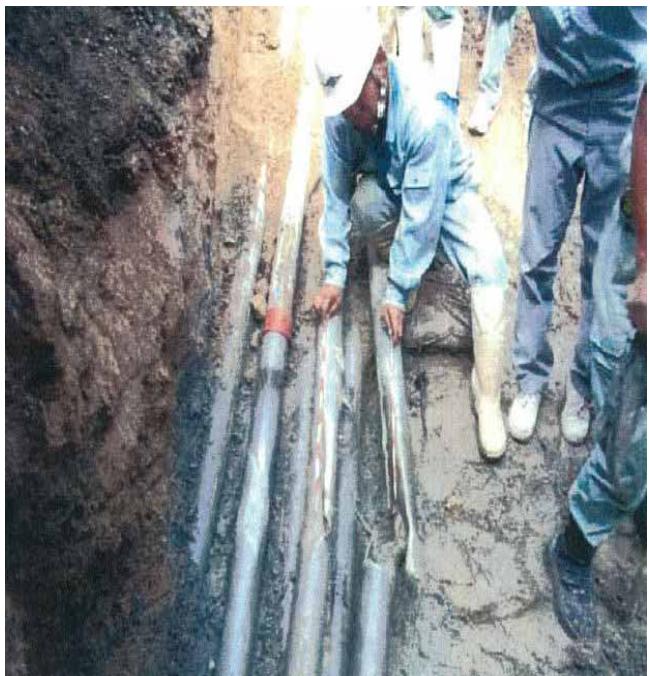
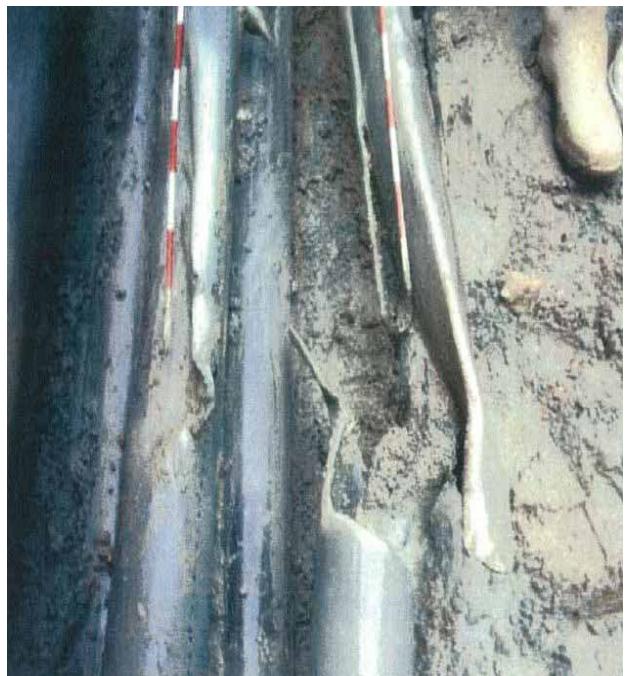
発生日	H17.8.1	事故分類	物損公衆災害	工種区分	道路維持工事
事故発生状況	ボックス改修工事において、試掘作業中のバックホウにより、NTT埋設管全24条の内2条を切断し、一般回線370回線、専用回線20回線が不通となった。				
事故原因	過年度に実施された「NTT通信ケーブル位置確認試掘業務」により、正確な埋設位置・標高が確認されており、作業に当たっては事前に「機械掘削の範囲」と「手掘りの範囲」を決めて、合図者、測量者を配置していたにも関わらず、規定の高さ(手掘り掘削ライン)を確認した後、更に機械掘削を行ったこと、監理技術者とNTT立会者の間で確認が取れていなかつたことなどが事故の要因と思われる。				
事故発生後の対策	<p>掘削箇所に近接する既設埋設物に関する資料の収集と当該工事内容に対する問題点を提起する。</p> <p>問題点の具体化と関係する占用者と当該作業内容についての意見交換及びお互いの認識を共有し、協議を実施する。</p> <p>協議された作業内容(作業方法等を含む)及び必要な措置を文書で具体化し、決められた協議事項については遵守するよう作業員及び占用者の双方にて確認する。</p> <p>作業日前日までに、作業日程・作業手順・作業機械の種類、性能・人身配置等について問題がないか同かを入念に確認する。</p> <p>占用者に現地にてマーキングを行うよう依頼する。</p> <p>現場着手に当たっては、現場代理人・監理技術者は作業に従事する全作業員に対して先に協議された作業内容(事前に双方で取り決めた協議内容)・作業手順(試掘の作業手順所(別添))を十分に理解・厳守させ工事に着工する。また、事前にマーキングしてもらった位置を占用者と再確認、説明を受ける。</p> <p>現場代理人・監理技術者は作業着手にあたって、作業に必要ない機材及び人員配置等が事前に協議された内容になっているかの最終確認を行い、問題がなければ作業を開始する。</p> <p>作業は占用者立会のもとで行い、作業時において占用者からの新たな指示・提案等があった場合は、内容を確認のうえ、作業者全員に周知して作業を行う。なお、新たな指示・提案等については、その場で文面化する(記録する)等の適切な措置を行うものとする。</p> <p>現場責任者は現場作業の進行状況を常に監視し、手順どおり作業が行われているかどうか、人身配置は適当か確認する。その際、曖昧な判断は絶対にせず、以上を感じたら、常に占用者及び作業員等と調整し、適切な作業方法を検討する。</p> <p>埋設物まで1mの深さになるまで、1m毎に掘削深さを確認しながら機会で慎重に掘り進み、埋設物まで1m以下を掘る場合や途中で砂が出てきた場合等は手掘りで掘削を行う。</p> <p>埋設物の位置を確認後、埋め戻す場合は占用者に確認して砂等で適切な保護を行い、埋設シート等を設置する。</p> <p>作業内容を記録し、次回作業にむけた留意点等を確認する。</p>

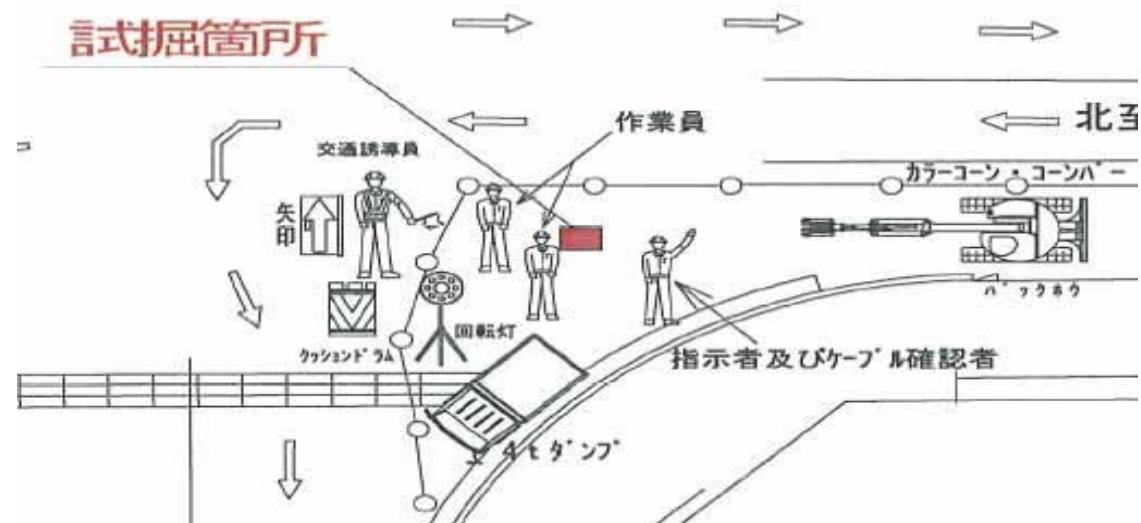
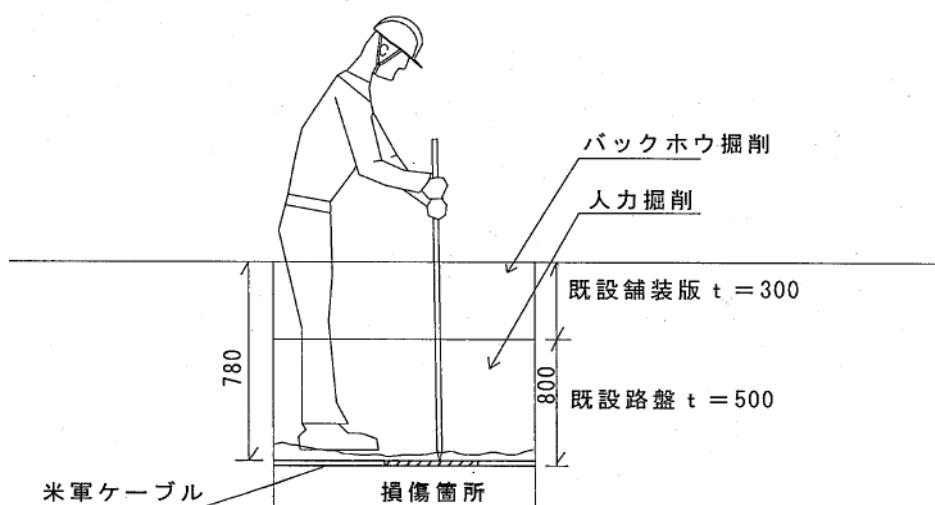
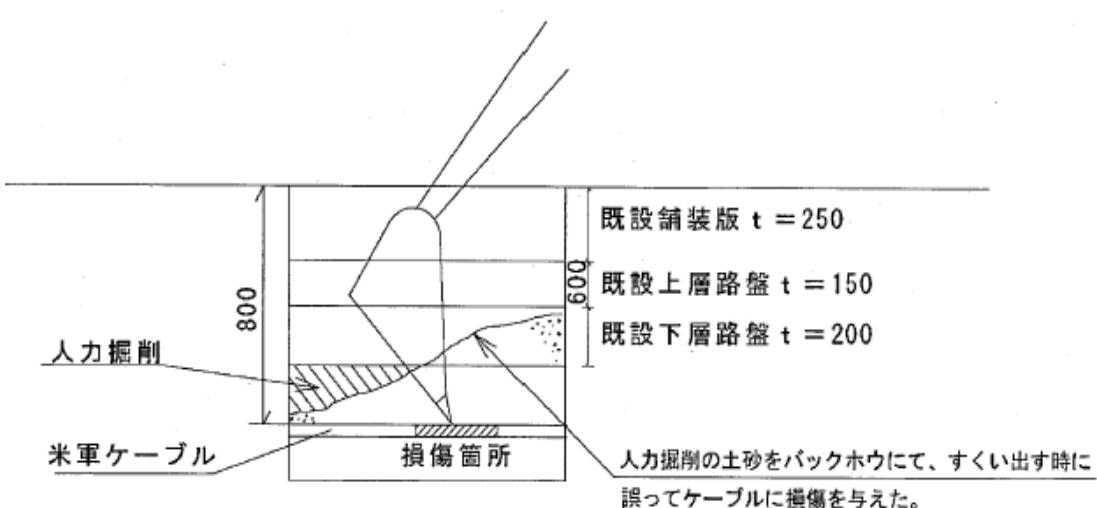
発生日	H18.11.21	事故分類	物損公衆災害	工種区分	道路改良工事
事故発生状況	<p>函渠設置工事において、路盤材が締め固まっていた為に、スコップでの掘削が困難な為、つき棒を利用して路盤材をほぐす作業を行っていたところ、米軍ケーブルに損傷を与えた。</p>				
事故原因	<p>作業時の慎重な配慮が足りなかった。</p>				
事故発生後の対策	<p>路盤から下については人力で掘削を行う。</p> <p>掘削は、米軍担当の位置確認の際にマーキングしたラインをケーブルの中心位置に想定し、両サイドから、突き棒・スコップを使用し、つぼ掘りを行う。つぼ掘りは10cm程度とする。掘り下げた両サイドにケーブルが無い事を確認後、残った中心部分を確認されている両サイドの深さまで慎重に掘り下げる。中心を掘り下げケーブルが無い事を確認後、残りの路盤及び土砂を掘り下げる。</p> <p>全作業員に朝礼にて、作業方法を厳守して作業を行うように指示する。</p> <p>作業員間の合図の確認を再度徹底し、安全面についても十分に注意する。</p> <p>作業員を含め、再度安全教育を行う。</p>

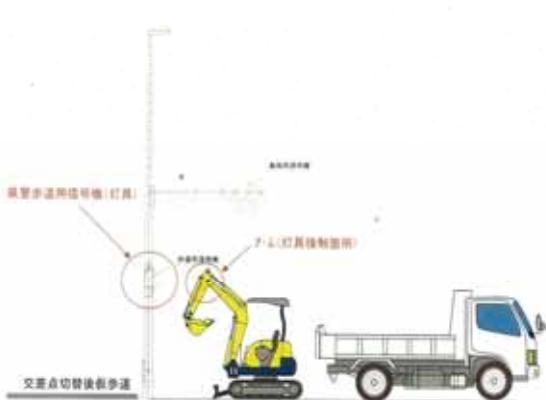
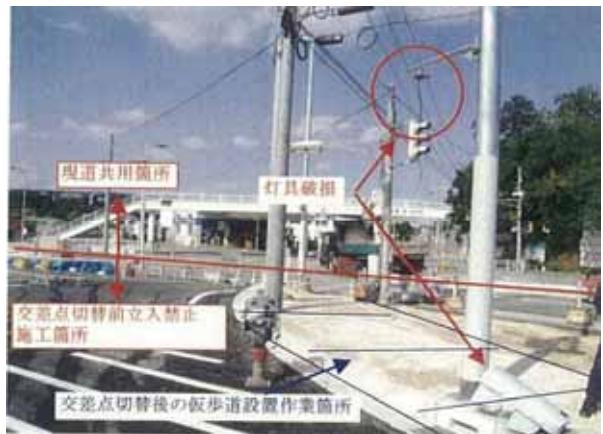
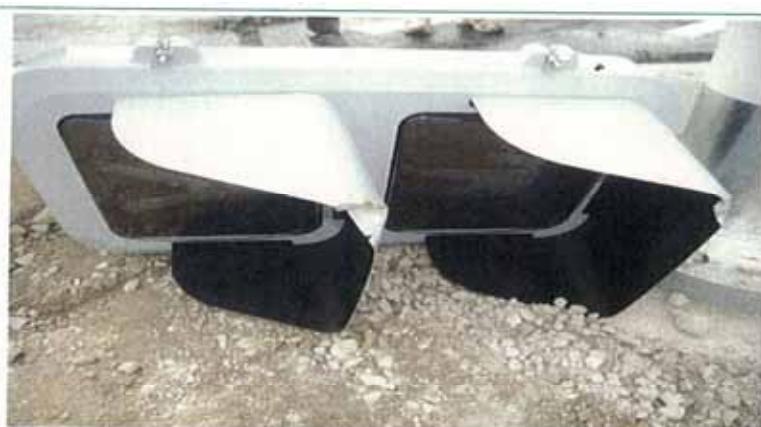
発生日	H19.12.1	事故分類	物損公衆災害	工種区分	道路改良工事
事故発生状況	<p>道路改良工事において、路盤材をバックホーにて歩道に投入する際、旋回時に誤って歩行者用信号機に接触し破損させた。</p>				
事故原因	<p>信号機近くで作業していたため、旋回する際にバケットが支柱ポールに接触しないようアームを手前に引いていたが、上部にある歩行者用信号機には気づかなかった。</p> <p>照明支柱に接近した施工であったが合図者を配置せず、作業前のKY活動においても注意喚起等はなかった。</p>				
事故発生後の対策	<p>支柱等に近接した箇所での作業における手作業の徹底。</p> <p>やむを得ず支柱等の近くで重機を使用する際の誘導者配置の徹底。</p> <p>事故報告の際、主任監督員に先に報告する等、緊急時における連絡体制の徹底。</p>

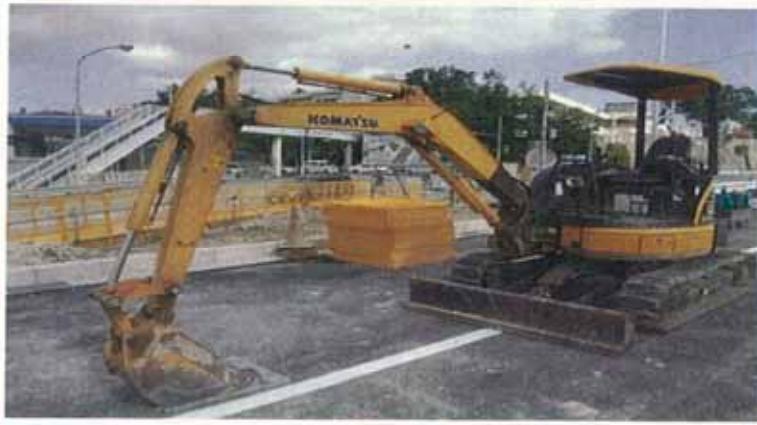
點聲步道用信號機燈具（未共用）破損

燈具破損處所現場付近
信號機接觸建設機械
