開発建設部（建設系）における

工事事故事例集

（平成 17 年度～平成 22 年度）

平成 23 年 3 月

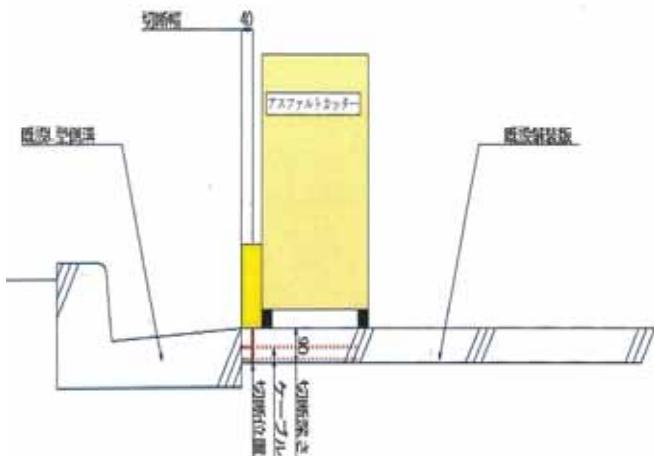
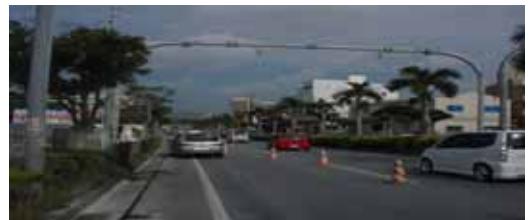
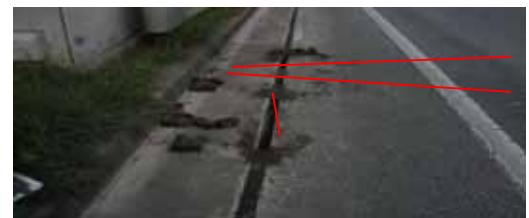
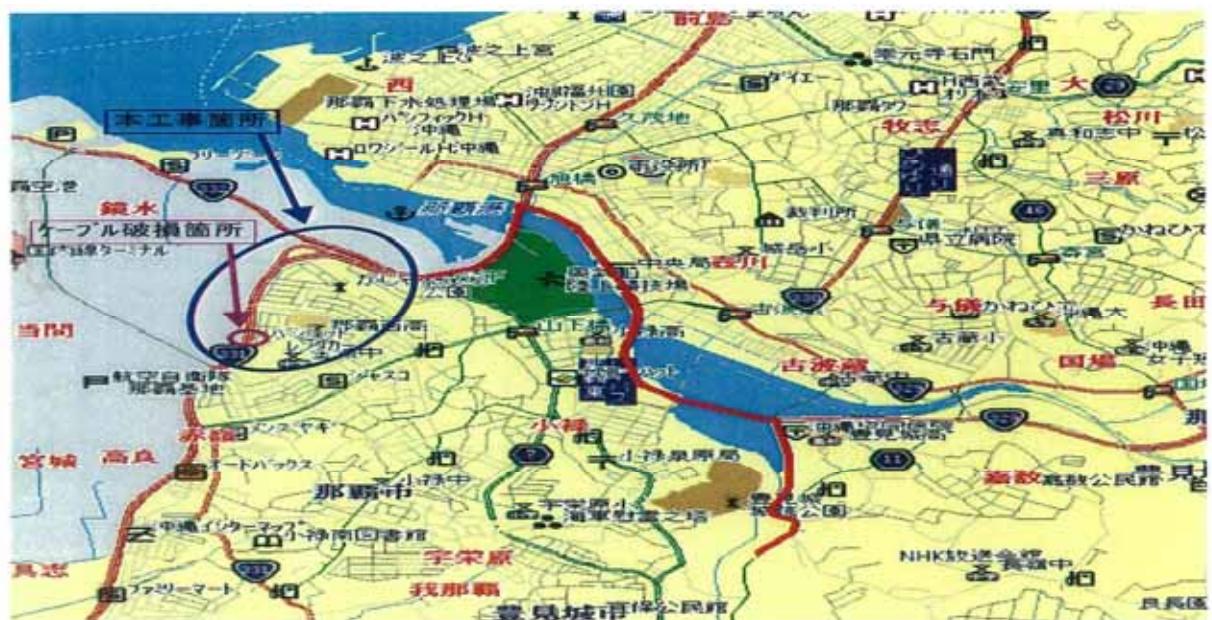
発生日	H19.12.12	事故分類	物損公衆災害	工種区分	舗装工事
事故発生状況	<p>舗装修繕工事において、車道上にて街渠樹改良のため既設舗装版破碎作業を行っている際、車道基層内に埋め込まれた交通量常時観測設備の埋設ケーブル(ループコイル)を切断した。</p>				
事故原因	<p>工事着工前に埋設台帳等の確認、占用照会等を行い、南部国道事務所管理の交通量常時観測設備のケーブルが浅い事も認識していたが、下請業者への伝達不備により切断した。</p>				
事故発生後の対策	<p>施工開始前に支障物件、埋設物件の有無を、現場調査及び関係資料にて確認を行う。</p> <p>埋設物等が確認された場合には、発注者及び、関係機関の指示を仰ぎ施工方法を決定する。</p> <p>作業当日は現場職員、施工業者と作業内容の確認を綿密に行い、指示通りの作業を行うよう指導する。</p> <p>埋設物等がある箇所での施工はマーキングなどで位置を明確にし、慎重に作業を行うよう指導する。</p> <p>図面等に標記されているが目視にて確認できない物件においては、発注者及び関係機関の立会いのもと試掘調査を行い施工方法を決定する。</p> <p>施工中に埋設物等を発見した場合は、作業を中断し速やかに発注者及び関係機関と密に連絡を取り合い指示を仰ぐ。</p>

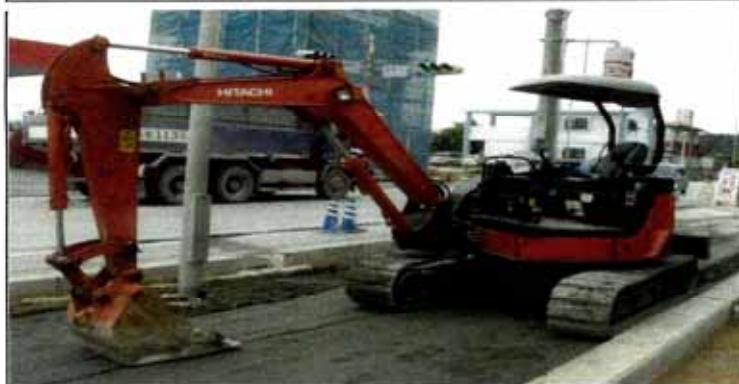
発生日	H20.1.26	事故分類	物損公衆災害	工種区分	道路維持工事
事故発生状況	道路維持工事において、歩行者用信号機が近接しているにもかかわらず周囲の安全確認を怠り、バックホウを旋回する際に歩行者用信号機(灯具)を破損した。				
事故原因	周囲の安全確認は、当日のKY活動記録表に安全指示事項として記載されているにもかかわらず、オペレーターはそれを順守しなかった。また、監視員を付ける等の適切な安全対策がなされていなかったことから、会社側(元請け)の対応も十分だったとは言えず、KY活動の形骸化もうかがえる。				
事故発生後の対策	作業時の周囲へ安全確認を十分に行う。 掘削機械の作業時は、誘導員を配置する。 作業員ひとりひとりの安全対策への再自覚及び、周知徹底。 建設機械の作業半径内への立入禁止。

假止め後

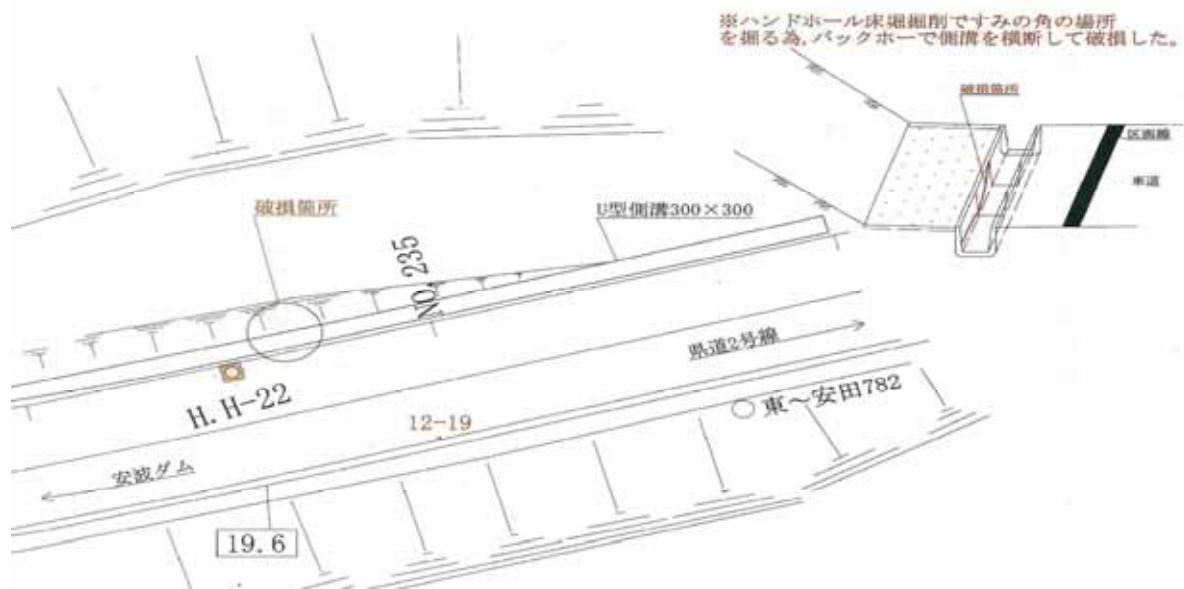
平成20年2月19日施工 19.63KP

発生日	H20.2.19	事故分類	物損公衆災害	工種区分	ダム維持工事
事故発生状況	<p>ダム維持工事において、ハンドホールの床掘作業を行うため、バックホウにて側溝上を横断した際に側溝を破損した。</p>				
事故原因	<p>バックホウが移動する際に、構造物に鉄板等の養生をしなかった。事故が発生したにも関わらず緊急時の連絡体制に基づく連絡(下請け 元請け 監督職員)が行われておらず、下請けに対する教育・指導が不十分であった。</p>				
事故発生後の対策	<p>側溝等は、出来る限り横断しないで、やむをえず横断する場合は、鉄板等の養生を行う。</p> <p>ハンドホール等の作業は、側溝に近接するので、注意しながら作業を進める。</p> <p>安全教育、朝の朝礼等で、物損(軽微なものについても)事故を起こした場合は、緊急時の体制及び対応に基づき連絡するよう再教育を行う。</p>

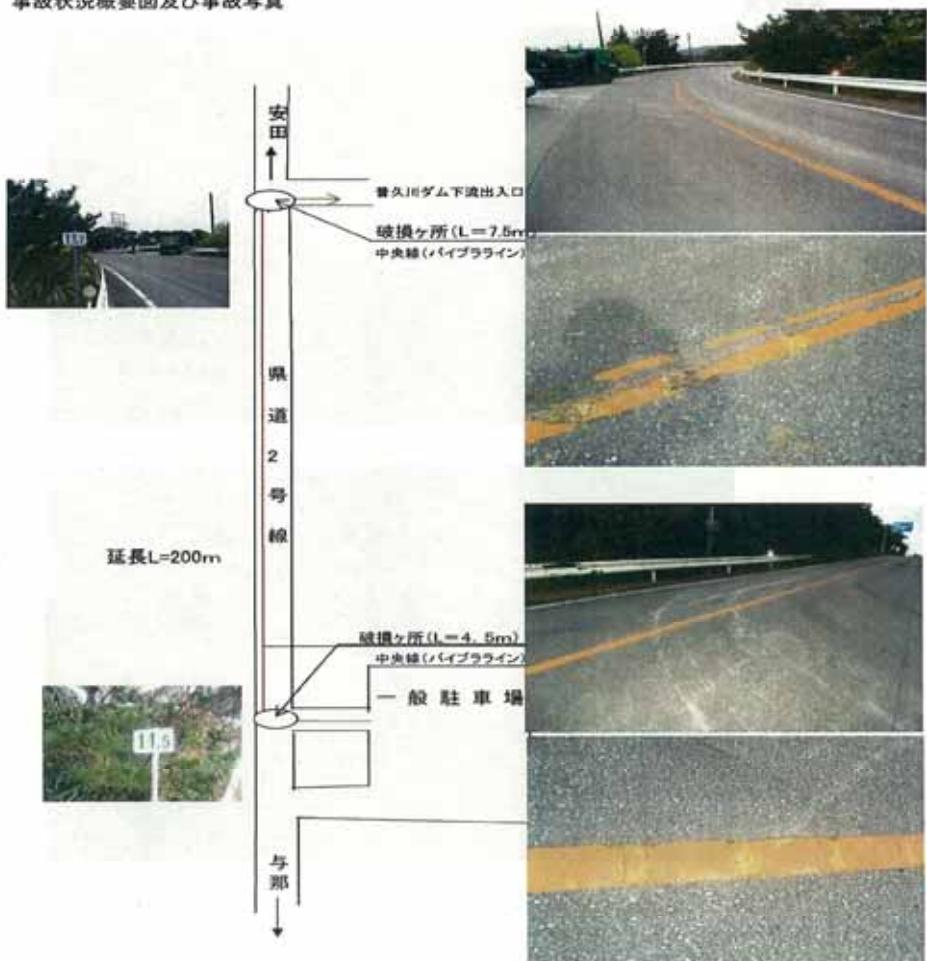
事故状況概要図及び事故写真

発生日	H20.2.21	事故分類	物損公衆災害	工種区分	ダム維持工事
事故 発生状況	<p>ダム維持工事において、現場へ機械を搬送する際に本来は運搬用車両にて搬送するところを、自走可能な他の建設機械につられてマカダムローラーも自走させてしまい道路中央線を破損した。</p>				
事故原因	<p>公道を走行してはいけないマカダムローラーを自走させたことは道路運送車両法違反の行為に該当する。また、元請けが機械仮置きの連絡を受けて監督職員に報告しなかったこと、オペレータが公道を走行してはいけない機械を自走させたこと等は、元請け及び下請けへも含めて教育・指導が不十分であった。</p>				
事故発生後 の対策	<p>建設機械は仮置きせず、かならず直接現場に搬入する。 従事する作業者には、公道を走れる機械と走れない機械の区別を徹底させる。</p>

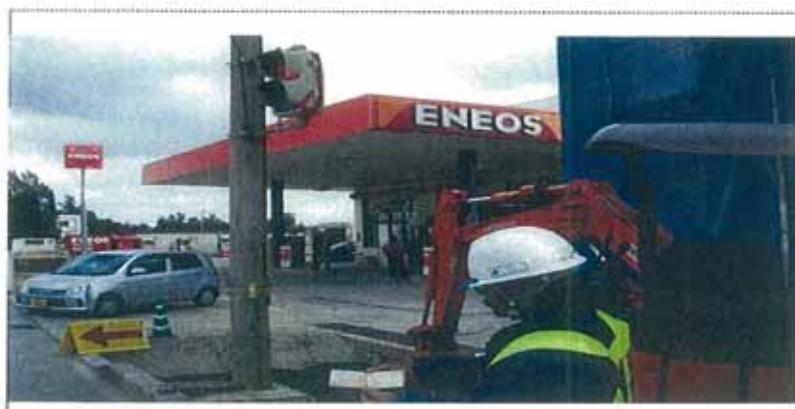
発生日	H20.2.24	事故分類	物損公衆災害	工種区分	道路維持工事
事故発生状況	<p>道路維持工事において、歩行者用信号機が近接しているにもかかわらず、周囲の安全確認を怠り、バックホウを旋回させて歩行者用信号機を破損した。</p>				
事故原因	<p>この現場においては、以前も全く同様の事故を発生させており、元請けは前回の事故を踏まえ、是正措置を講じていた。しかし、事故当日新規に採用した者に、前回事故を発生させた同様な状況下での作業を行わせていた。</p> <p>また、作業をさせるにしても、元請けは当日の加害者の作業状況を注視し、事故を防止するよう厳重な安全管理を行うべきだった。</p>				
事故発生後の対策	<p>作業誘導員は、笛及び手旗で大きく分かりやすく合図をする。</p> <p>オペレーターは作業誘導員の指示を確認する。</p> <p>作業方法の変更がある場合は、周辺の障害物等再確認する。</p> <p>作業誘導員は、重機と周辺障害物が確認できる場所で誘導する。</p> <p>作業員誘導員は誘導に熟練した者をあてる。</p>

步行者信号機破損

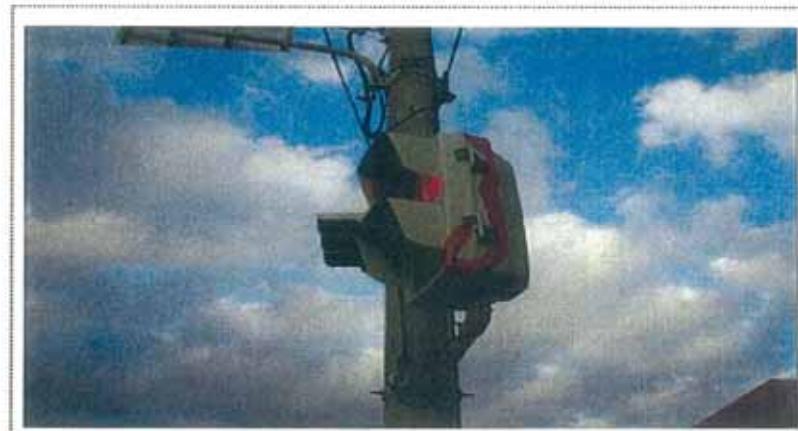
步行者信号機破損

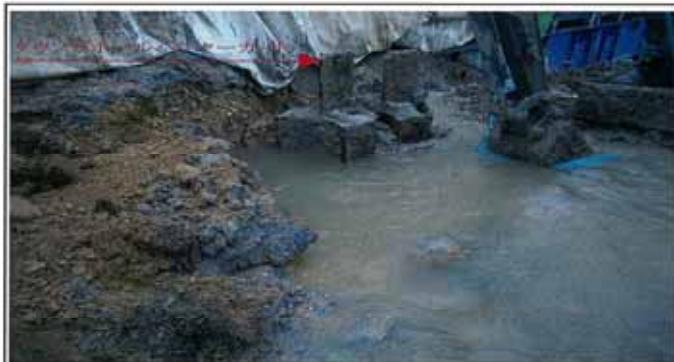
発生日	H20.3.11	事故分類	物損公衆災害	工種区分	河川・道路構造物工事
事故発生状況	道路構造物工事において仮設締め切りの掘削作業を行っている際、現場に近接して埋設されていたうるま市の上水道管を破損させた。				
事故原因	事故発生段階で現場付近に埋設された水道管の位置を正確に把握するために使用すべきであった適正な図面を使用せず、自社の思い込みから、不適切な図面の情報のもとに現場状況を把握し、掘削作業を行ったことが今回の事故に至った。				
事故発生後の対策	旧図面と最新版図面の管理を徹底し、現時点での最新版を把握し作業を進める。 占用物件管理者との打合せを密にし、その打合せを議事録として残しておく。 占用物件移設後、管理者との立会いを行い、支障の無い事を現地にて確認する。

既設水道破損 φ250 状況
測 点 A1橋台 下流側
仮締切り工 (DHハシマ先行締削)
既設水道破損直後
平成20年3月11日

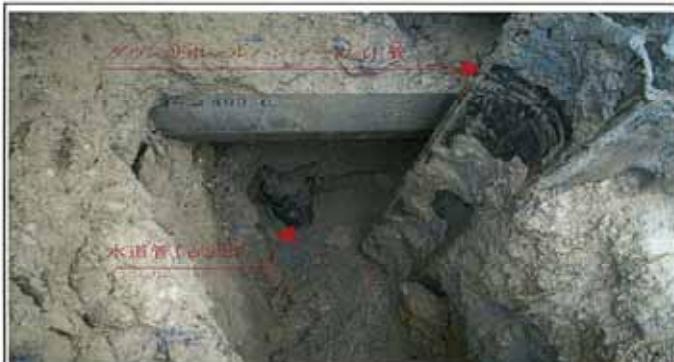
既設水道破損 φ250 状況
測 点 A1橋台 下流側
仮締切り工 (DHハシマ先行締削)
メバレブ締付け後
ポンプアップ完了
平成20年3月11日

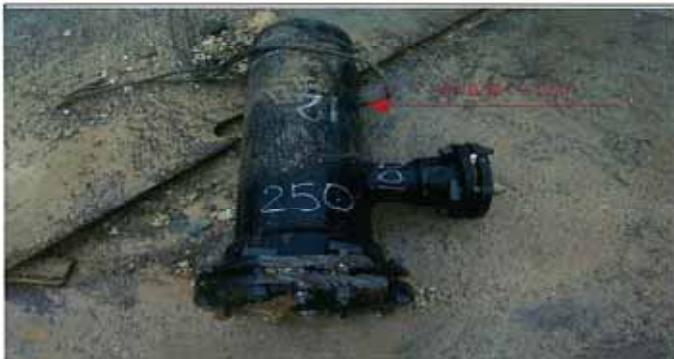
既設水道破損 φ250 状況
測 点 A1橋台 下流側
仮締切り工 (DHハシマ先行締削)
破損管 (φ250) T字管
平成20年3月11日

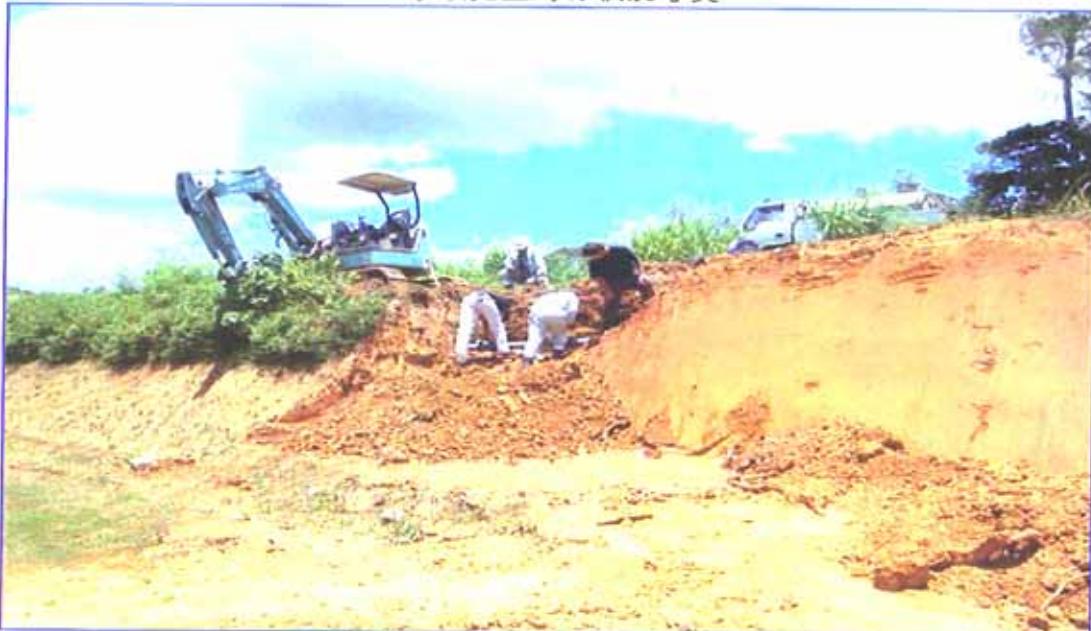
発生日	H20.7.2	事故分類	物損公衆災害	工種区分	道路維持工事
事故発生状況	<p>道路維持工事において、構造物の床掘作業の際、工事施工箇所付近に埋設管(水道管)が埋設されているのは把握していたが、バックホウのオペレータは予定の位置から1m以上距離があるため作業に影響がないと思いこみ、バックホウにより掘削作業を行い水道管を破損させた。埋設物件については、事前に宜野座村水道課から情報を得て、埋設位置を図面に記載していたが、実際には140cm程度差異があった。</p>				
事故原因	<p>埋設物管理者の立会や試掘により、水道管の埋設位置を正確に把握すべきであった。</p> <p>埋設物付近を掘削する場合、人力掘削を行う等慎重に作業を行うべきであった。</p>				
事故発生後の対策	<p>埋設物のある現場での作業にあたっては、関係機関等から埋設位置等の情報を入手し正確な情報が得られない場合は、管理者と立会により試掘し確認するとともに、施工は人力掘削を行う等、埋設位置付近の作業に当たっては作業員へ注意を促すとともに、慎重に作業を行う。</p>

事故発生時の状況写真

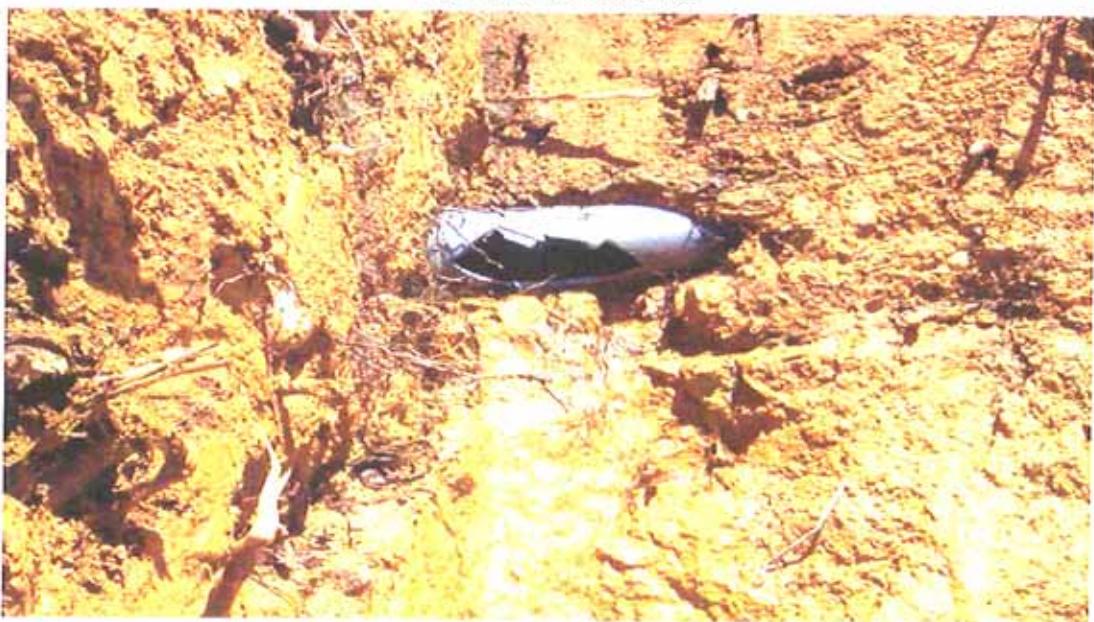
水道管破損状況写真

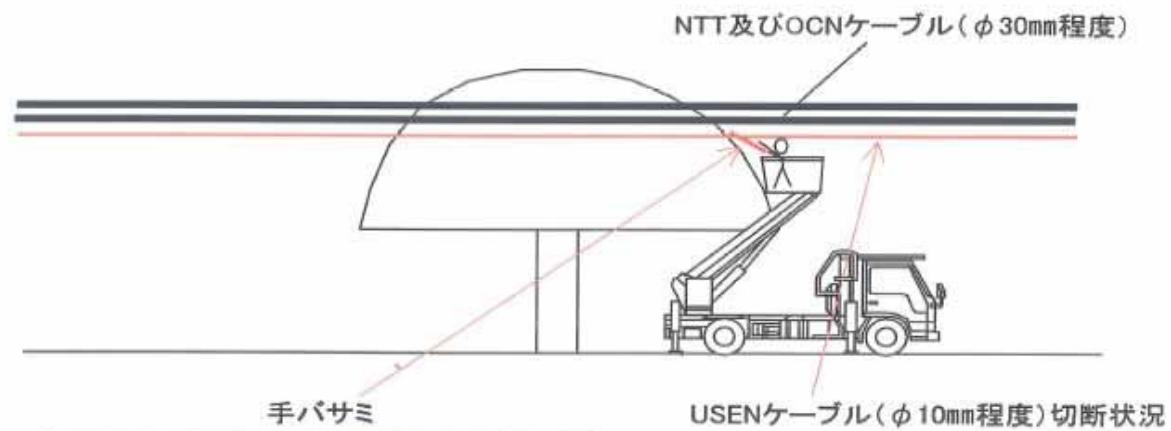
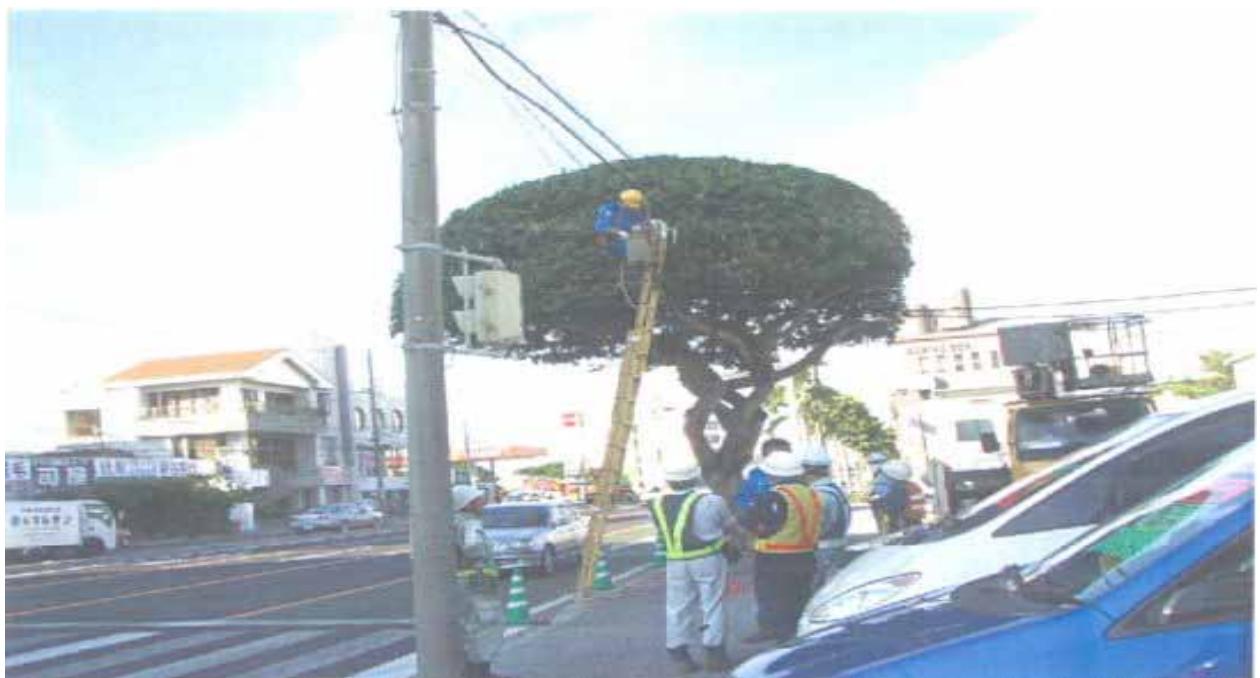
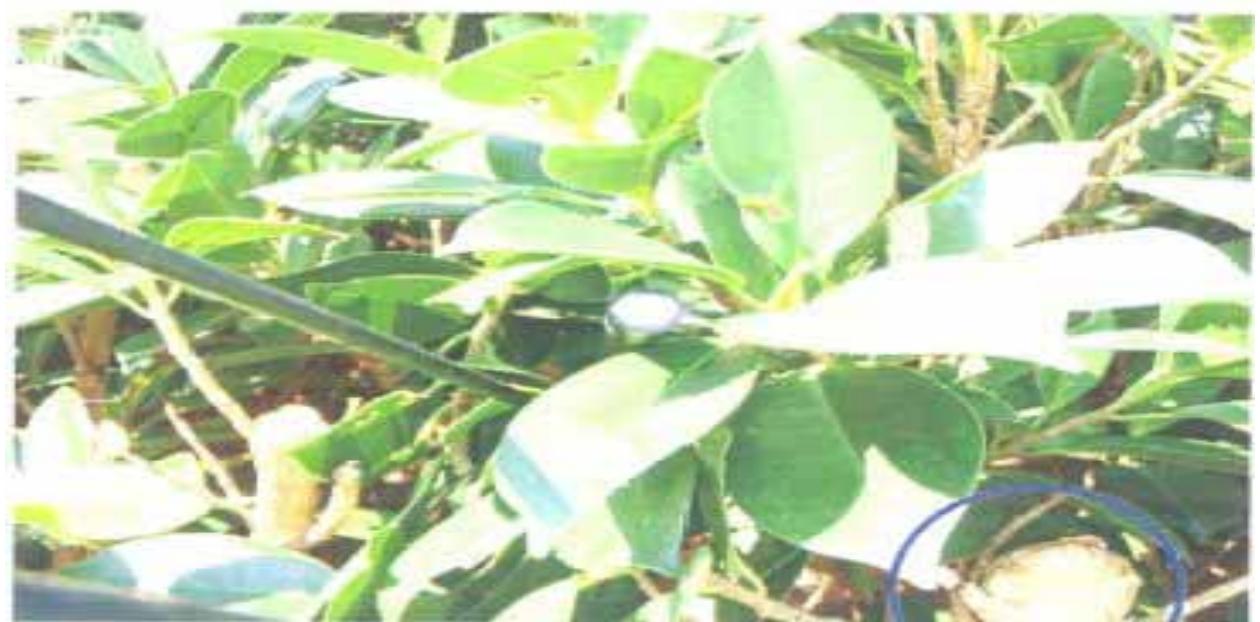
発生日	H20.8.29	事故分類	物損公衆災害	工種区分	道路維持工事
事故 発生状況	<p>道路維持工事において、信号視認性不良改善のための第1通行帯の車線規制を行い、リフト車を配置してガジュマル剪定作業を行っていた。当ガジュマルにはNTT、OCN、USENの3線が入り込んでおり、ケーブルが近接していたため作業員は慎重に手バサミによる刈り込みを行っていたが、太い枝を切る際に勢い余って(株)USENのケーブル(10mm程度)を切断した。</p>				
事故原因	<p>通常は電動ノコを用いて剪定作業を行うが、ケーブルに近接している作業を慎重に行うために手バサミに替えた。しかし、勢い余ってケーブルまで切断しており、施工方法に欠陥があった。</p> <p>当日のKY活動において注意喚起を行っていたものの、作業員の不注意によりケーブルを切断した。</p>				
事故発生後 の対策	<p>高木剪定を行う場合、保護カバー等によるケーブル等の保護を行い尚且つ慎重に手刈り等で作業を行う。</p> <p>上記内容を含めた施工計画書、作業手順書に基づいて作業を行う。</p> <p>他の作業においても事前に現場確認を行い占有物件への危険性があれば対策を講じる。</p>

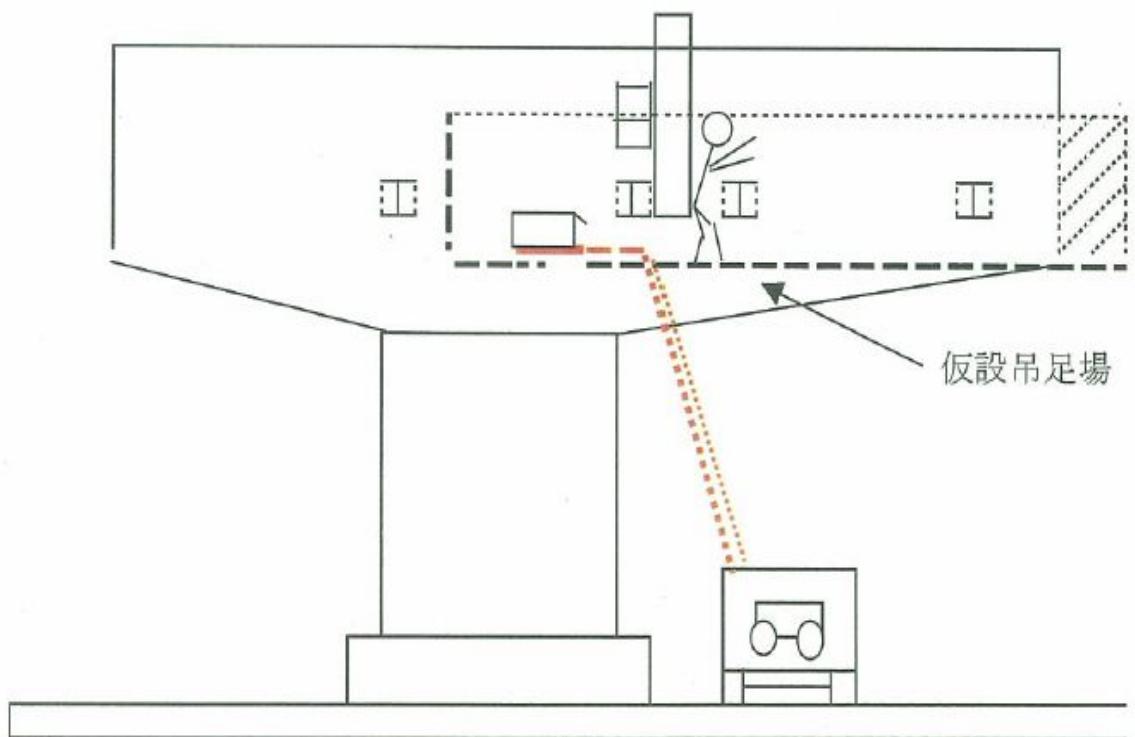
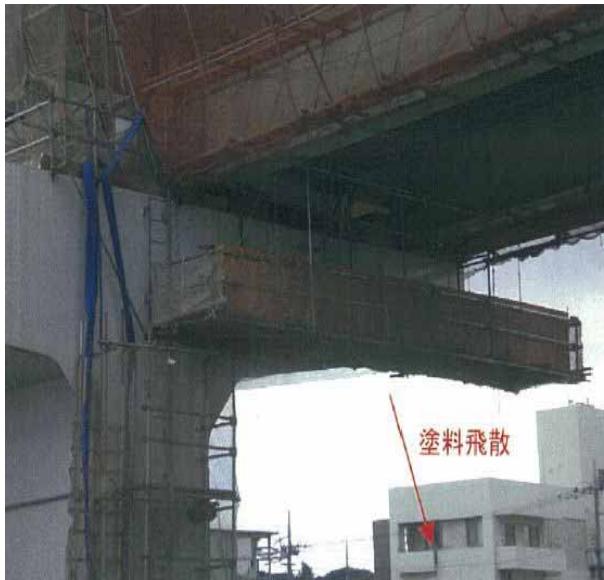
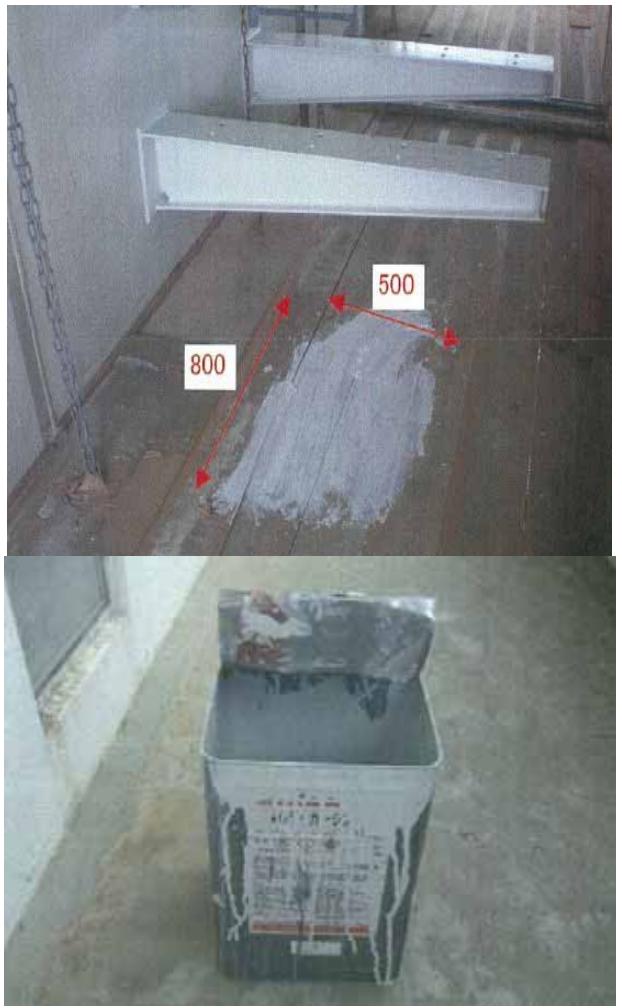
発生日	H20.12.22	事故分類	物損公衆災害	工種区分	河川・道路構造物工事
事故発生状況	<p>道路構造物工事において、橋脚にて塗装作業中、突風が吹き、補修塗装分として脚上に一時仮置きしていた開口状態の塗料缶が倒れた。塗装作業員が足場上の塗料を拭いたが、作業箇所は養生シートが撤去された状態にあったことから塗料の一部が足場板のすき間から道路上へ飛散し、通行中の車両及び路面に塗料が付着した。</p>				
事故原因	<p>施工計画書、作業手順書に明記されているにも関わらず、養生シートを設置しないまま作業に着手した。</p> <p>強風によって、塗料缶が倒れることを想定していなかった為、転倒防止対策を講じていない。</p>				
事故発生後の対策	<p>作業開始前に全員で作業手順の再確認を行い、手順書どおり作業を行うように周知徹底する。</p> <p>各工程の確認方法として、塗装作業主任者、塗装主任技術者、元請職員の3段階で確認する。</p> <p>塗料缶が転倒しないように手で持つか、フックで吊り下げられるようにし、下げる缶は半分以下の容量とする。</p>

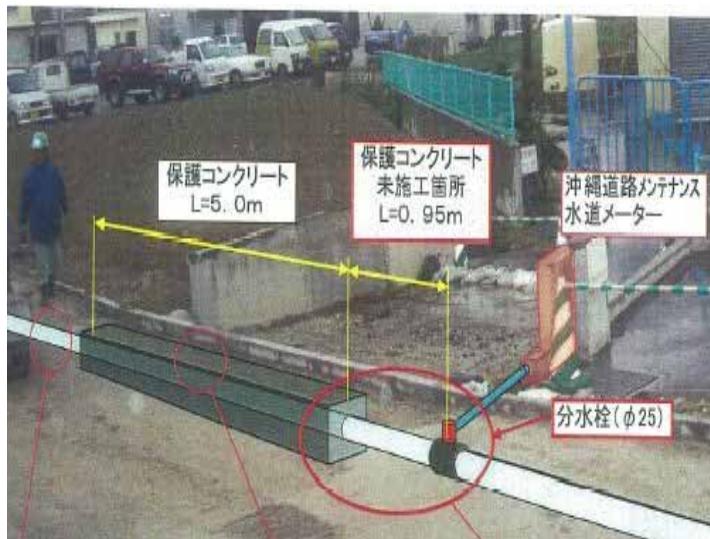
発生日	H20.12.29	事故分類	物損公衆災害	工種区分	舗装工事
事故発生状況	<p>舗装工事において、給水本管の保護コンクリート部の掘削を行い、保護コンクリートが途切れたため、その箇所で手掘りを行い、給水管の被り約110mmを確認した。その後、給水管の位置を110mm下と想定し、掘削を進めたが、バックホウのバケットの爪で分水栓を破損させた。</p>				
事故原因	<p>給水管本管との関係から分水管の埋没位置及び深さを手掘りにて確認すべきであるが、現地確認が不十分なまま施工した。</p> <p>土被りが110mmしかない箇所を機械掘削で継続して施工し、手掘りによる危機回避措置を怠ったことなど施工方法に不備があった。</p>				
事故発生後の対策	<p>占用物件担当者を定め(監理技術者)、現地へ埋設物の明示(マーキング・杭・カラーコーン・プラカード等設置)を行い、朝礼及び作業時随時、重機オペレータへ伝達する。</p> <p>埋設管近接箇所の掘削作業手順書を作成しオペレータ及びスタッフに周知徹底を図る為、周知会を開催する(埋設近接箇所は手順書で定めた手掘りを確実に先行させてから掘削を行う。 掘削箇所の明示(マーキング)が無い箇所並びに占用物件担当者がいない場合は掘削しない。)。</p> <p>占用者による現場確認にて埋設物位置のマーキングを行い、施工開始前に埋設管近接箇所の掘削作業手順書に基づき作業を行う。</p>

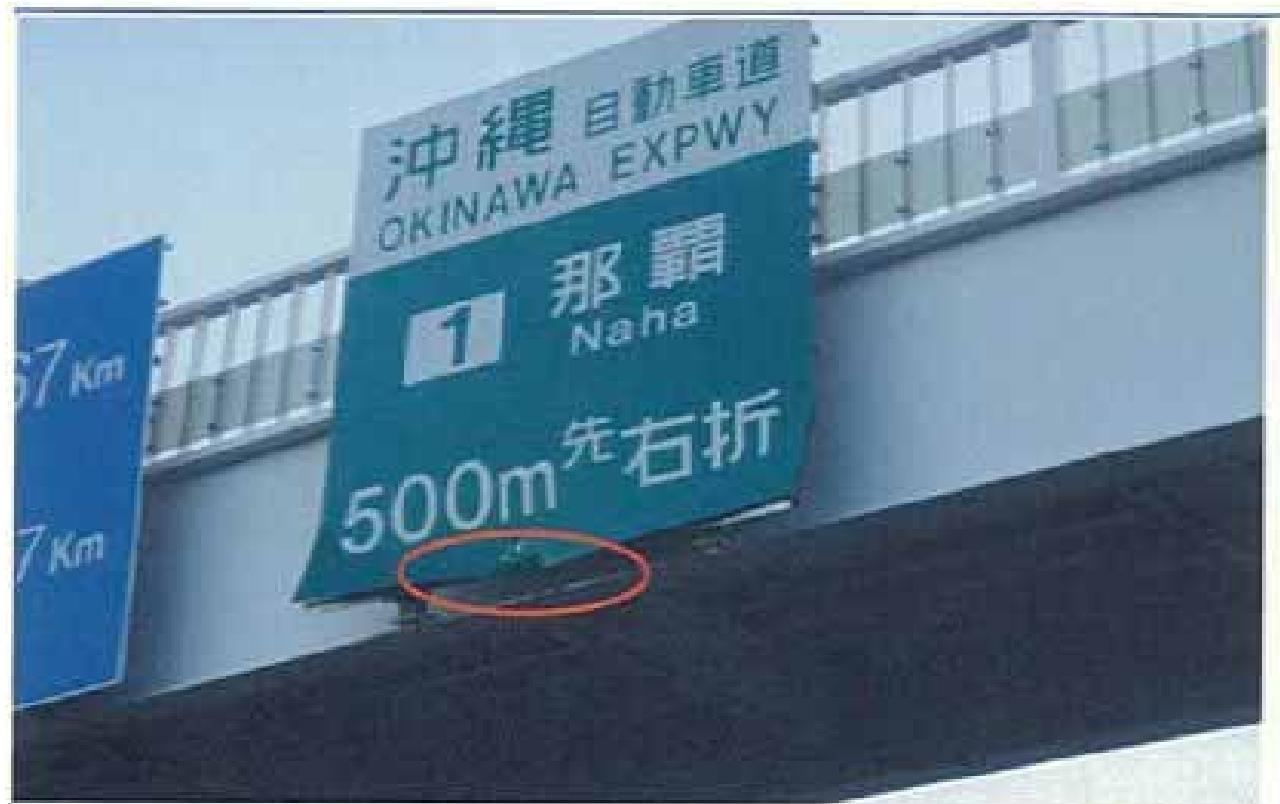
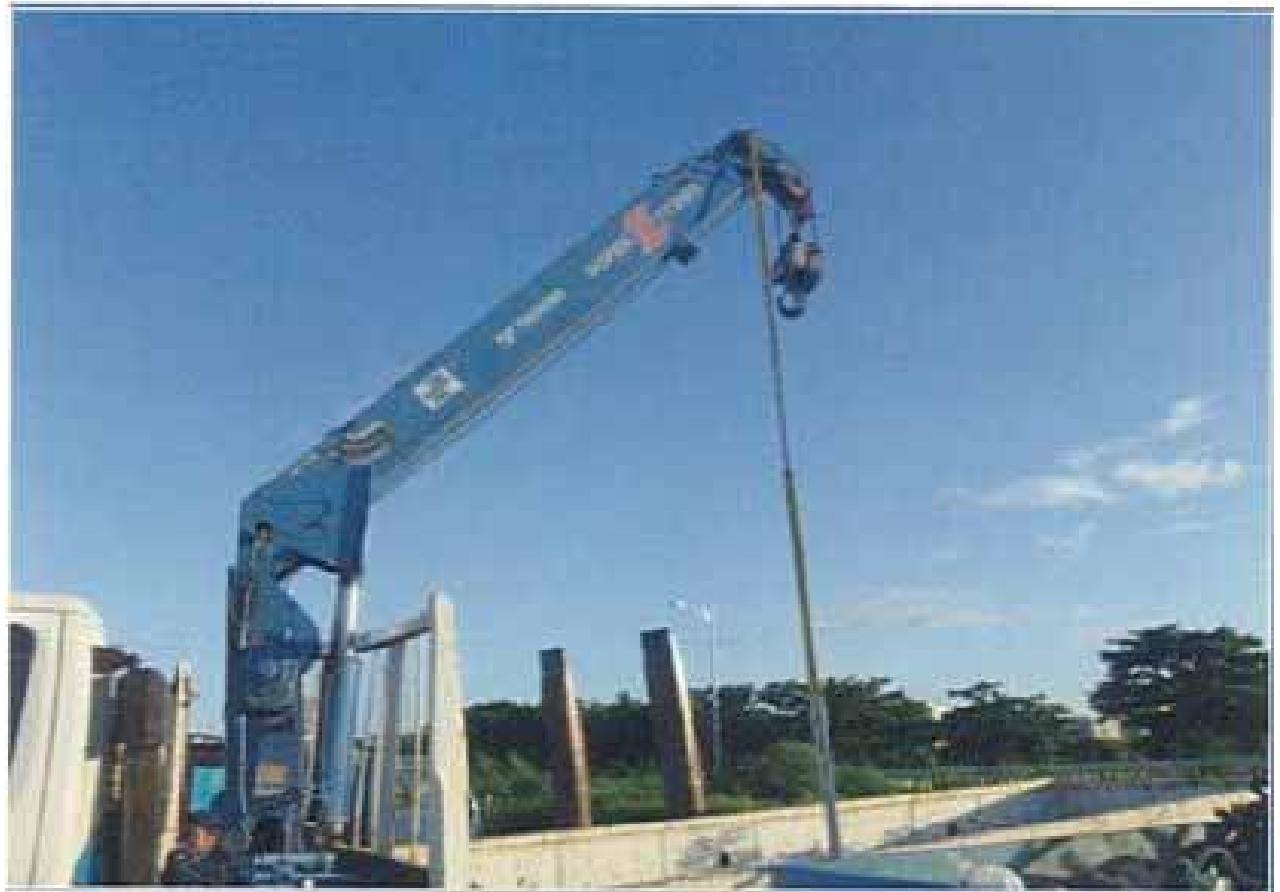
発生日	H21.8.4	事故分類	物損公衆災害	工種区分	舗装工事
事故 発生状況	<p>舗装工事において、上り線規制のために設置していた予告看板を4tユニックに積込み後、下り線の電光板の撤去に向かう際に、ブームを倒し忘れて移動し、H=5.0mにある標識看板に30km/h位の速度で衝突し破損させた。</p>				
事故原因	<p>上り線規制解除完了後で、気の緩みがあったことや、機材の固定に専念してしまい、ブームの格納を忘れたことなど、作業員の不注意が原因。</p>				
事故発生後 の対策	<p>指差し呼称、チェックシートを追加しユニック作業ごとにチェックし移動する。 前方ブーム格納式ユニックに変更する。 KY時作業計画工程手順の打合せを密に行う。</p>

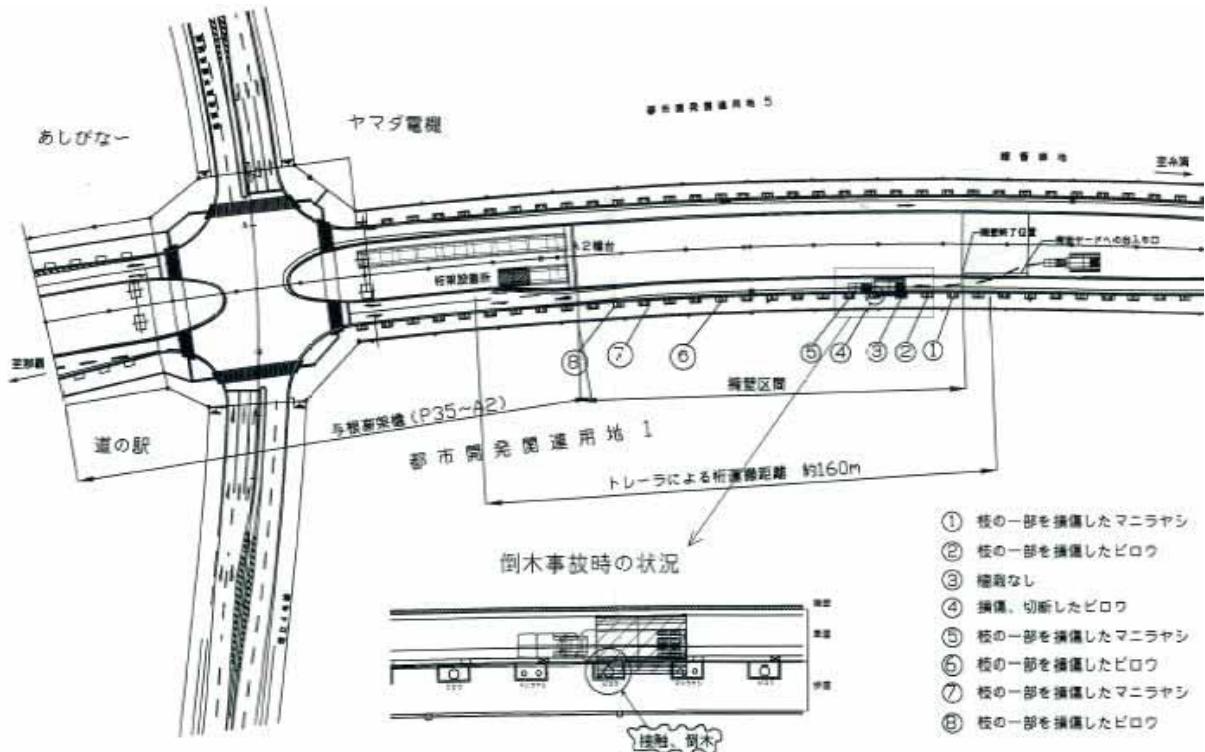
発生日	H21.9.14	事故分類	物損公衆災害	工種区分	河川・道路構造物工事
事故発生状況	道路構造物工事において、主桁を地組ヤードから架設位置までトレーラで運搬中に、桁を固縛していたワイヤーロープが街路樹に接触して倒木させた。				
事故原因	<p>桁移動作業に際して桁と擁壁・街路樹の離隔について十分な事前調査がされていなかった。</p> <p>走行時は運転手及び監視員とも何に注意すべきかなど、危険時の指示系統の調整がなされておらず、事前に指摘されていた樹木の防護など対策を行っていないかった。</p> <p>トレーラの誘導は、トレーラの前後及び両脇に懐中電灯、誘導灯及びホイッスルを持った監視員と監理技術者とで行ったが、トレーラ走行範囲の照明設備が十分とは言えず、街路樹が見えにくかった。</p>				
事故発生後の対策	<p>トレーラの走行速度を歩く程度にして、樹木の幹への接触の危険が見られたら直ちに止めて確認できるようにする。</p> <p>作業前に監視員に対して、桁と擁壁・樹木間の幅が非常に狭いことを周知させ、各自の配置場所および監視方法を指示する。</p> <p>主桁の最大張出部のエクションピースの周囲に蛍光テープを貼り、視認性を高める。</p> <p>トレーラ周囲を明るくするため、桁内にバルーンライトを設置する。</p> <p>高さ1.8mのシートにてラッシングワイヤーを含み、両仕口間の養生を行う。</p> <p>歩道側に約20m間隔でバルーンライトを設置する。</p> <p>擁壁側の桁の仕口にバイスで投光器を取付て上向きに照明し、エクションピースの認識度を高める。また桁の中間部には上フランジにバイスで投光器を取付て下向きに照明し、擁壁側の照明を確保する。</p> <p>予め路面にトレーラの走行ラインをプロットする。</p> <p>上記内容を含めた改善作業手順書を作成し具体的に指示をする。</p>

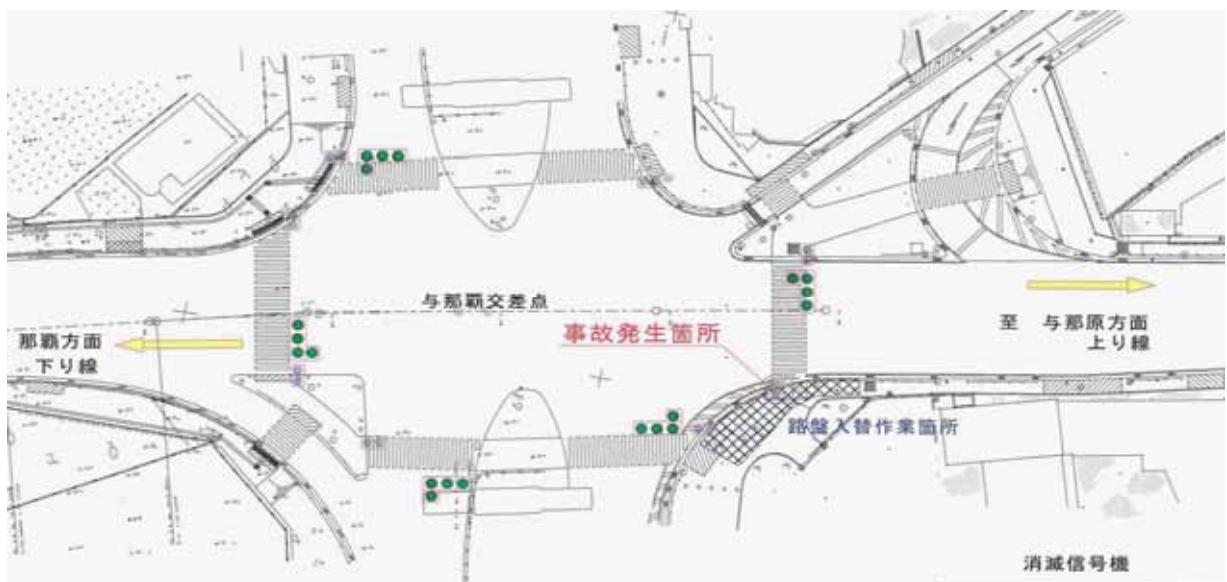
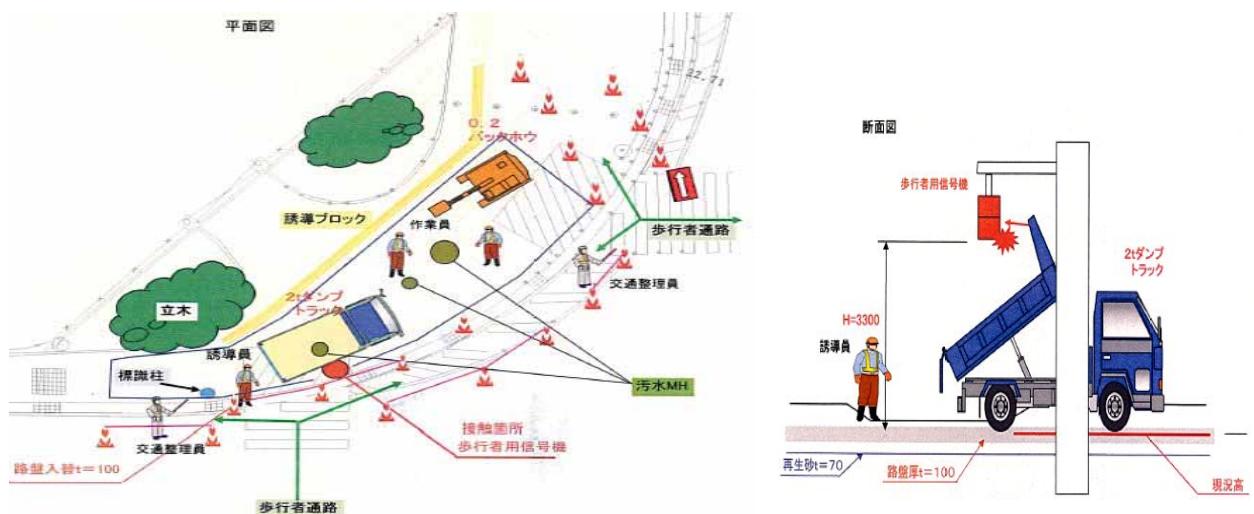
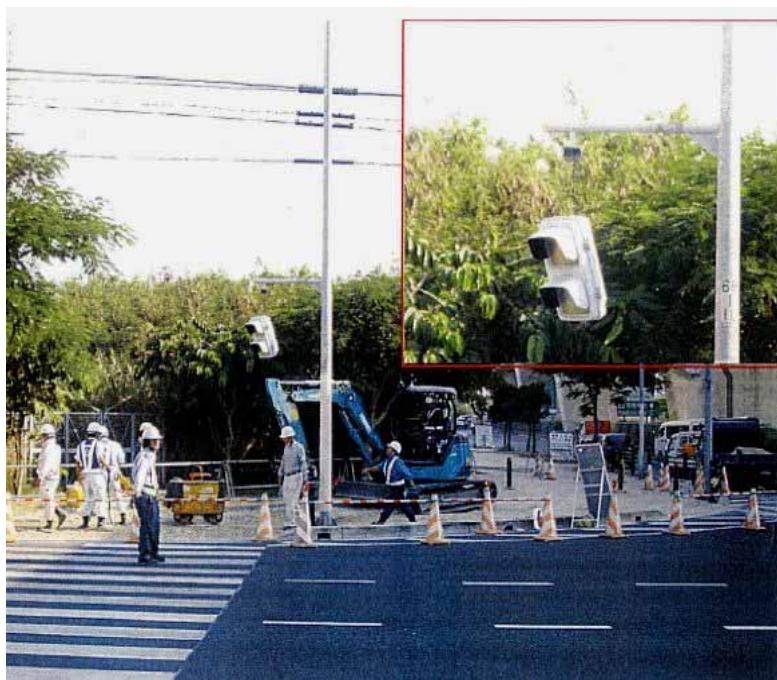
発生日	H21.9.18	事故分類	物損公衆災害	工種区分	道路維持工事
事故発生状況	<p>道路維持工事において、2tトラックでダンプアップにより路盤材の荷降ろし作業中に、歩行者用信号機に接触し破損させ、約1時間半にわたり車両用信号機も作動停止し渋滞が発生した。</p>				
事故原因	<p>誘導員が地下埋設物及び一般歩行者に気を取られ上空の安全確認を怠ったことと、運転手が誘導員の指示を鵜呑みにし、自ら確認しないまま作業を進めたことが直接の原因。</p> <p>現場代理人、監理技術者、1次下請の主任技術者とも打合せのため現場にいなかったことも原因の一つである。</p> <p>事故発生後の警察への報告対応で、直接出向いて交通整理の依頼を行うなど、二次災害の防止を考えると電話で早急に行うべきであった。</p>				
事故発生後の対策	<p>専任の誘導員の配置及び元請の管理者が必ず作業現場に常駐するなど現場管理の強化を図る。</p> <p>KY活動を現場で実施するなど、現場周辺の確認を徹底する。</p>

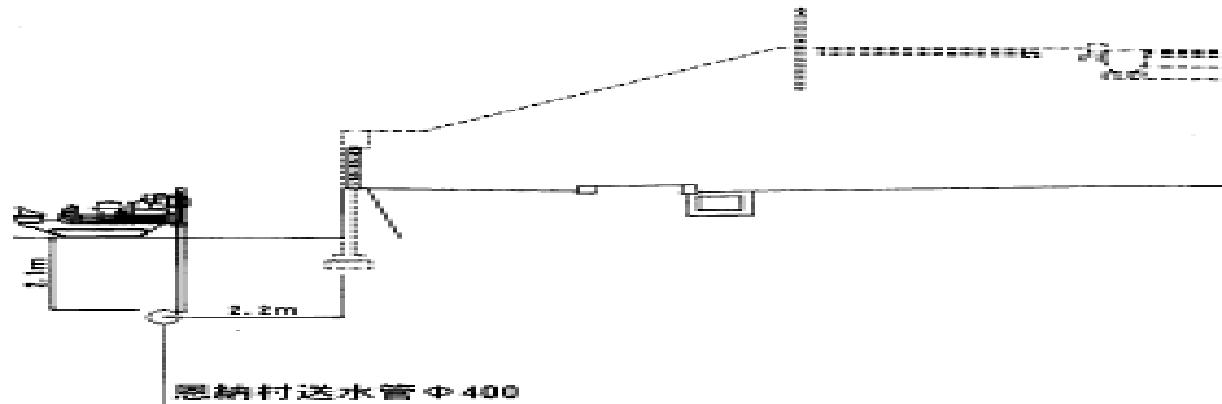
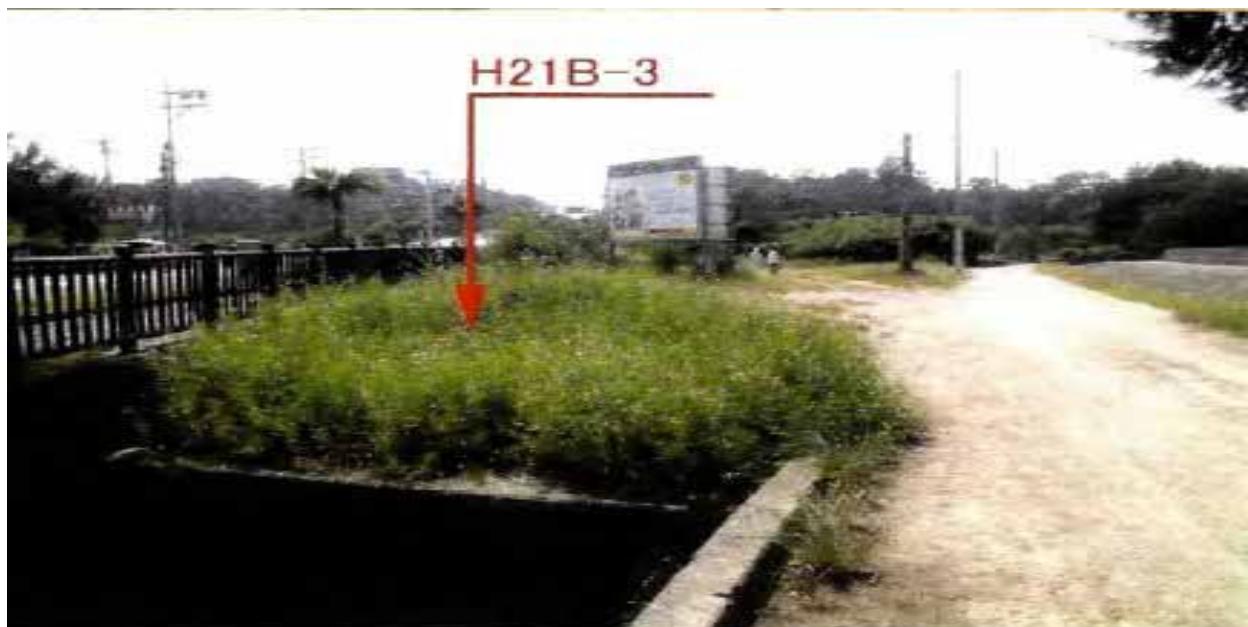
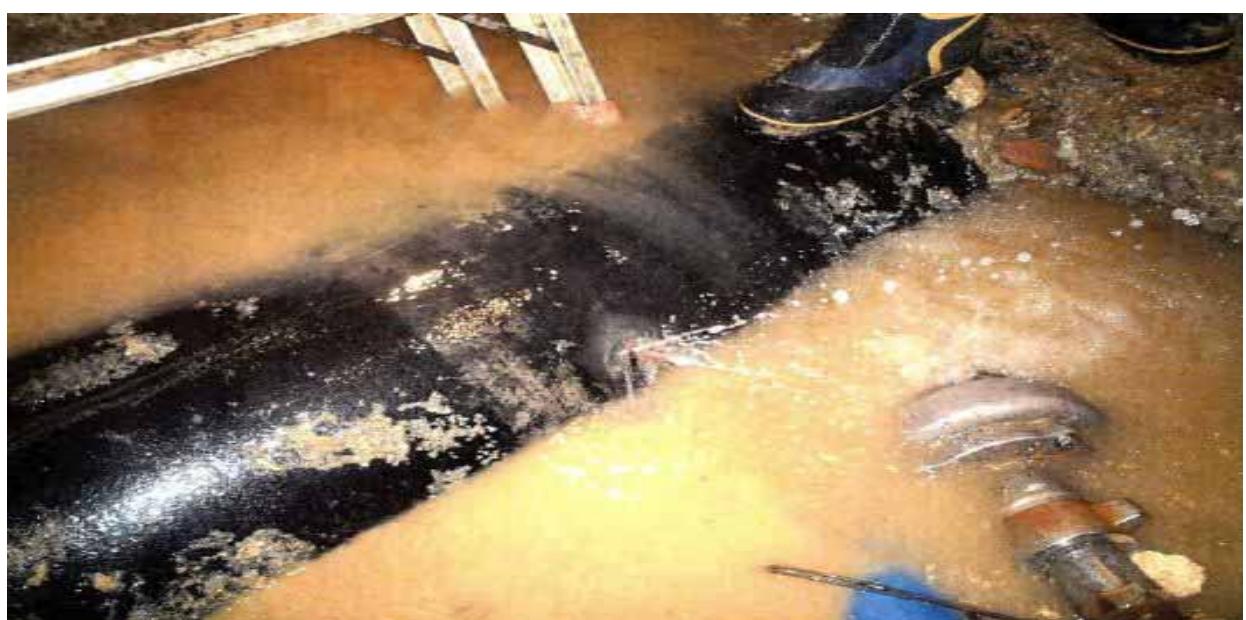
発生日	H21.10.21	事故分類	物損公衆災害	工種区分	測量業務
事故発生状況	<p>測量業務において、ボーリング作業中に、GL-2m付近で孔口から水の流出を確認し、恩納村上下水道課立会のもと水道管の破損を確認。</p>				
事故原因	<p>当調査箇所は、民地で周辺には宅地もない原野での調査であったため、埋設物が無いとの思い込みから、作業計画書にも埋設物の確認事項が記載されないなど、元請が確認を怠った。</p> <p>今回のボーリング作業では、磁気探査を行なう必要があるのに作業員が、作業手順書に従わずに作業を進めるなど不適切な作業手順にも問題があった。</p> <p>ボーリング作業を行った下請業者は、再委託承諾申請書が提出されておらず、したがって下請の手続き、ひいては現場の実施体制にも問題があった。</p>				
事故発生後の対策	<p>埋設物に関する調査を確実に実施する。</p> <p>現場作業員に作業手順書を示し、指導徹底する。</p> <p>再委託承諾申請書等の書面と現地作業業者を確認することで相違を防止する。</p>

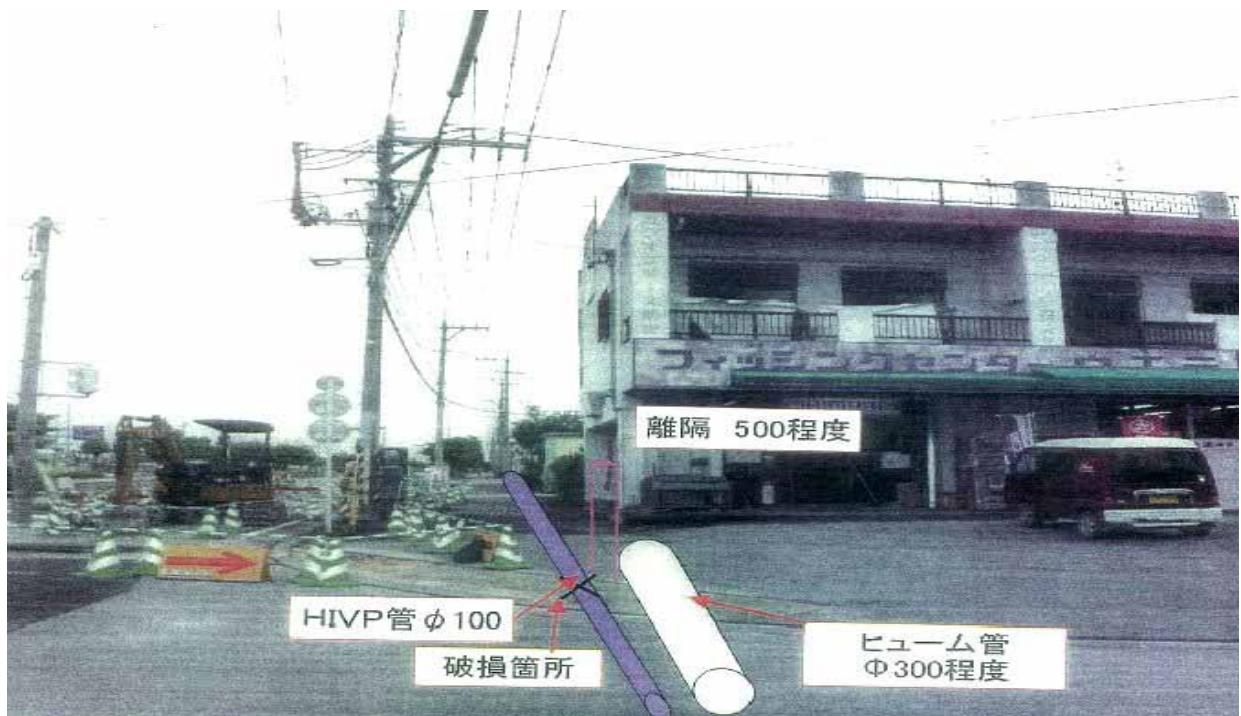
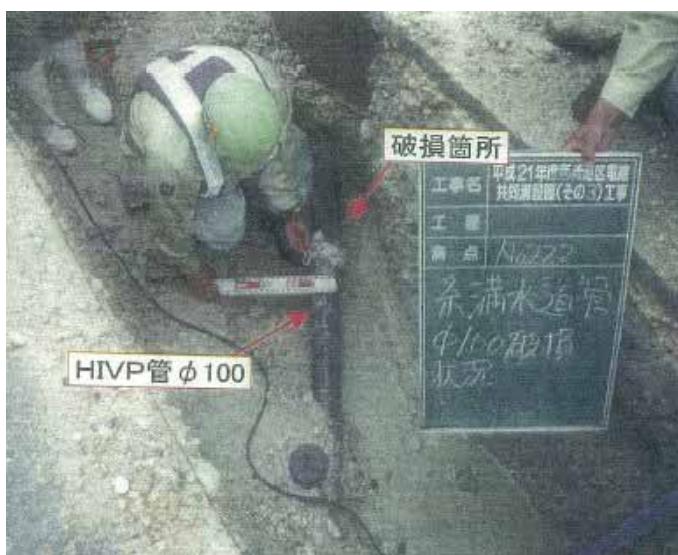
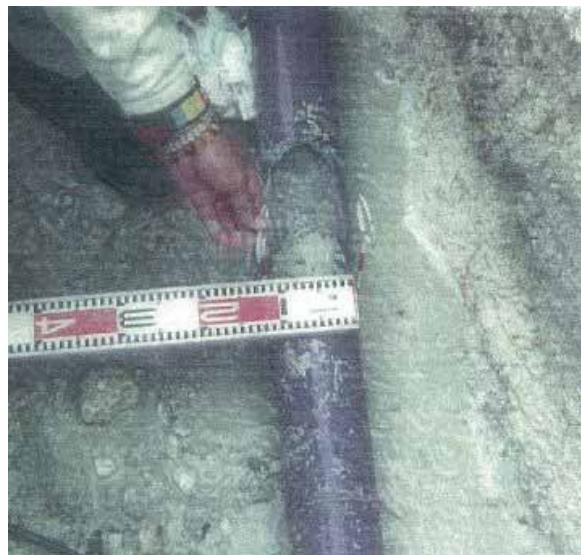
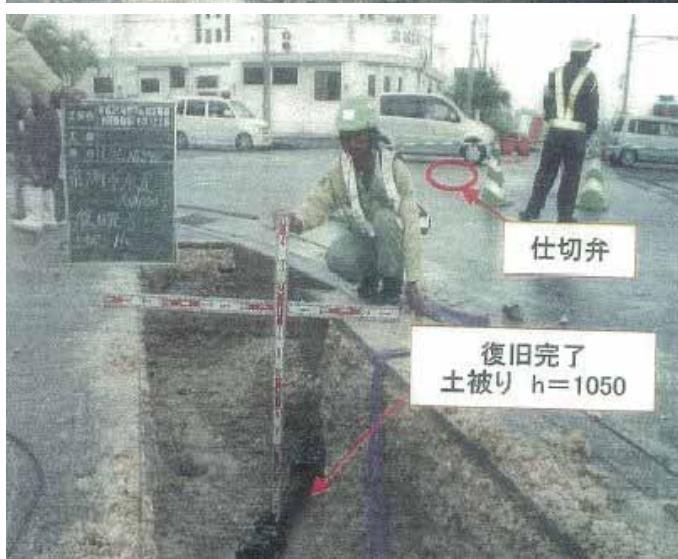
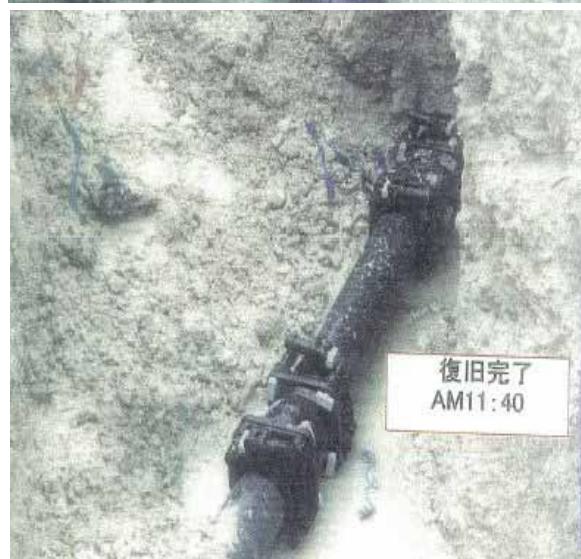
発生日	H22.6.14	事故分類	物損公衆災害	工種区分	電線共同溝工事
事故発生状況	電線共同溝工事において、下り車線歩道部に電力連係管接続の為、バックホウにて掘削中、埋設されている水道管をバケットの刃先にて破損させた。				
事故原因	作業手順書に埋設物箇所の掘削の際は、埋設物の損傷等を防止するため、埋設物より30cm上部から人力掘削する旨を記載しているが、埋設物予定箇所(水道管)付近に埋設表示シート、保護砂が確認できなかったことから人力掘削の範囲にもかかわらず機械掘削にて行い、水道管を破損させたものであり、作業手順を遵守しない施工方法に欠陥があったことが事故につながった。				
事故発生後の対策	<p>地下埋設破損対策として埋設物の50cm手前からは手掘作業を徹底させる。埋設物が確認できるまで実施する。</p> <p>連絡体制の不備については連絡責任者を設けて確実に実施する。</p>
