# 開発建設部（建設系）における 工事事故事例集

（平成24年度～平成26年度）

平成27年8月

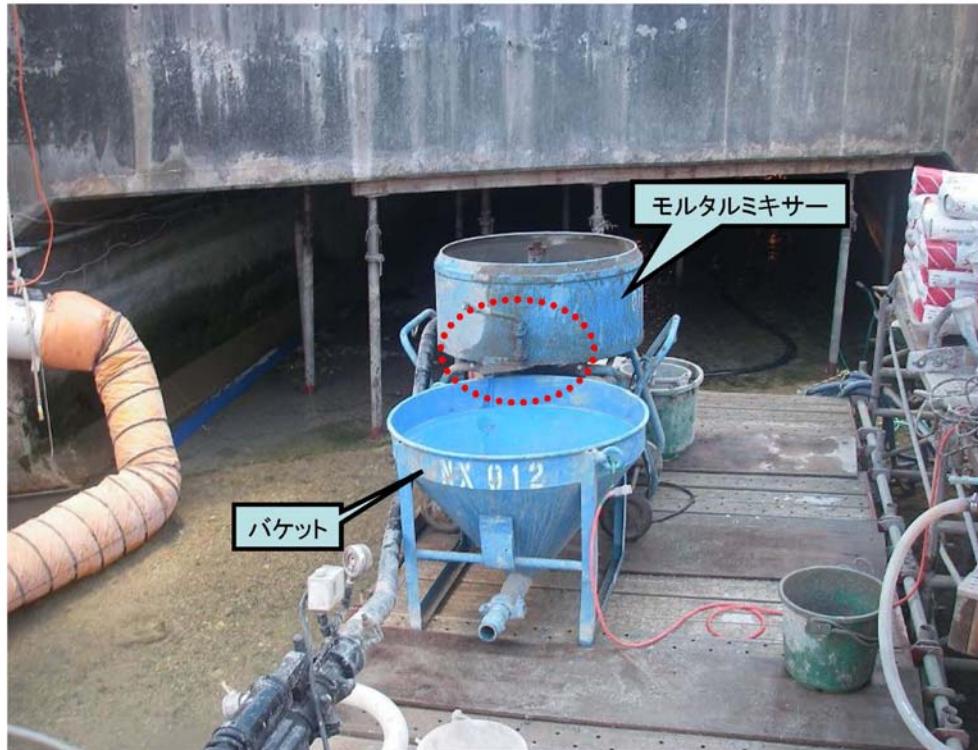
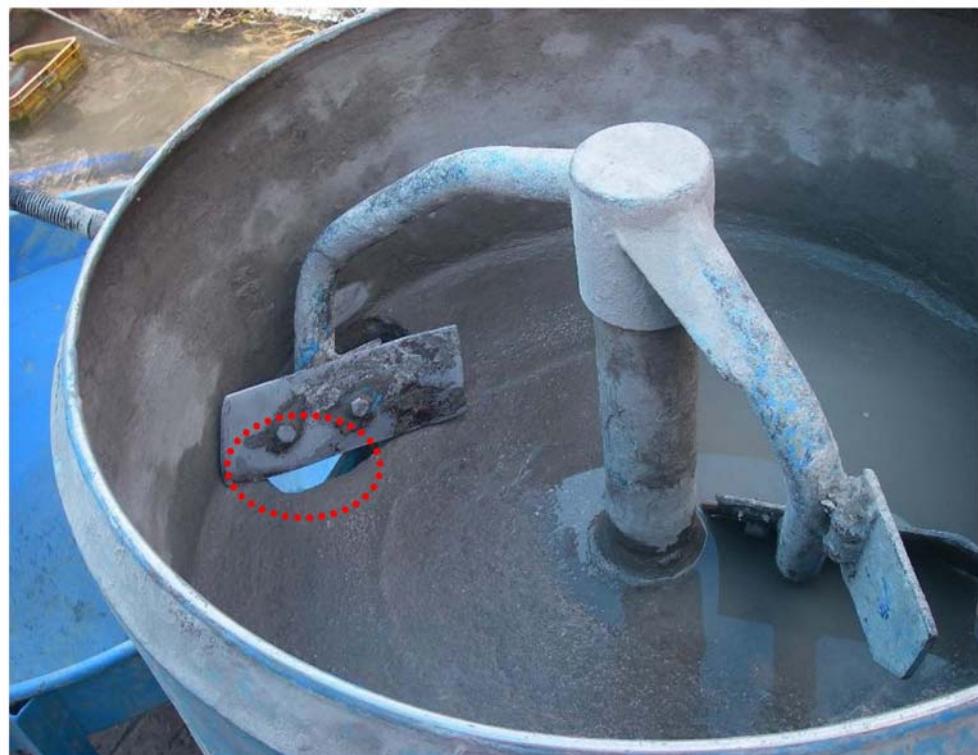
発生日	H24.6.28	事故分類	労働災害	工種区分	道路維持工事
事故 発生状況	<p>○本件は横断BOX補修でのモルタルミキサー練り作業中に発生したものである。</p> <p>○被害者は横断BOX外の下流側作業場にて、モルタルセメントと水をモルタルミキサーで練混ぜ、モルタルミキサーの下側にあるスライド板付き吐出口を開けて、鋼製ホッパーに移す作業に従事していた。</p> <p>○事故の発生状況は、練り混ぜ後にモルタルミキサー吐出口を開いたが、吐出口からのモルタルの排出が悪かった為、吐出口を確認したところ、薄く膜を張った状態で吐出口を塞いでいるモルタルがあつたため、モルタルミキサー回転中に右手親指で吐出口下方から突いたところ、回転ハネと吐出口底面にゴム手袋ごと右手親指を挟んでしまい、第1関節部を切断したものである。</p>				
事故原因	<p>①モルタル練混ぜ前の清掃が不十分であったため、前回のモルタル残物による詰まりが生じた。</p> <p>②モルタルミキサーの電源を切り、回転ハネが止まってから、不具合の処理を行うべきであった（労働安全衛生規則第107条の違反）。</p> <p>③KYK及びTBMでも危険ポイントとしていたが、認識が不十分であった。</p>				
事故発生後 の対策	<p>○作業手順書通り、モルタルミキサー稼働時は、合図者を配置し、合図者の指示により作業を行う。</p> <p>○合図者については、人選し決定する</p> <p>○作業開始前、作業内容、安全手順の再確認を行う</p> <p>○モルタルミキサーの清掃、点検は必ずスイッチを切り、コンセントからプラグを抜いてから行う</p> <p>○モルタルミキサーの清掃は確実に行い、作業開始前に必ず点検する</p> <p>○モルタルミキサーの回転ハネが停止している場合でも、電源が入っている場合があるので作業前に再度、スイッチのオン、オフを確認する</p> <p>○モルタルミキサーの見やすい場所に注意書きを表記する</p> <p>○ミキサー内に直接手を入れることを禁止する。手を入れて清掃作業を行う場合は、回転ハネをはずした後、行う。</p> <p>○吐き出し口下側からの清掃は禁止する</p> <p>○ミキサー上部にカバーを設置する</p> <p>○上記事項を毎日の工事打合せ、KY活動、安全訓練等で関係者全員に周知する</p>

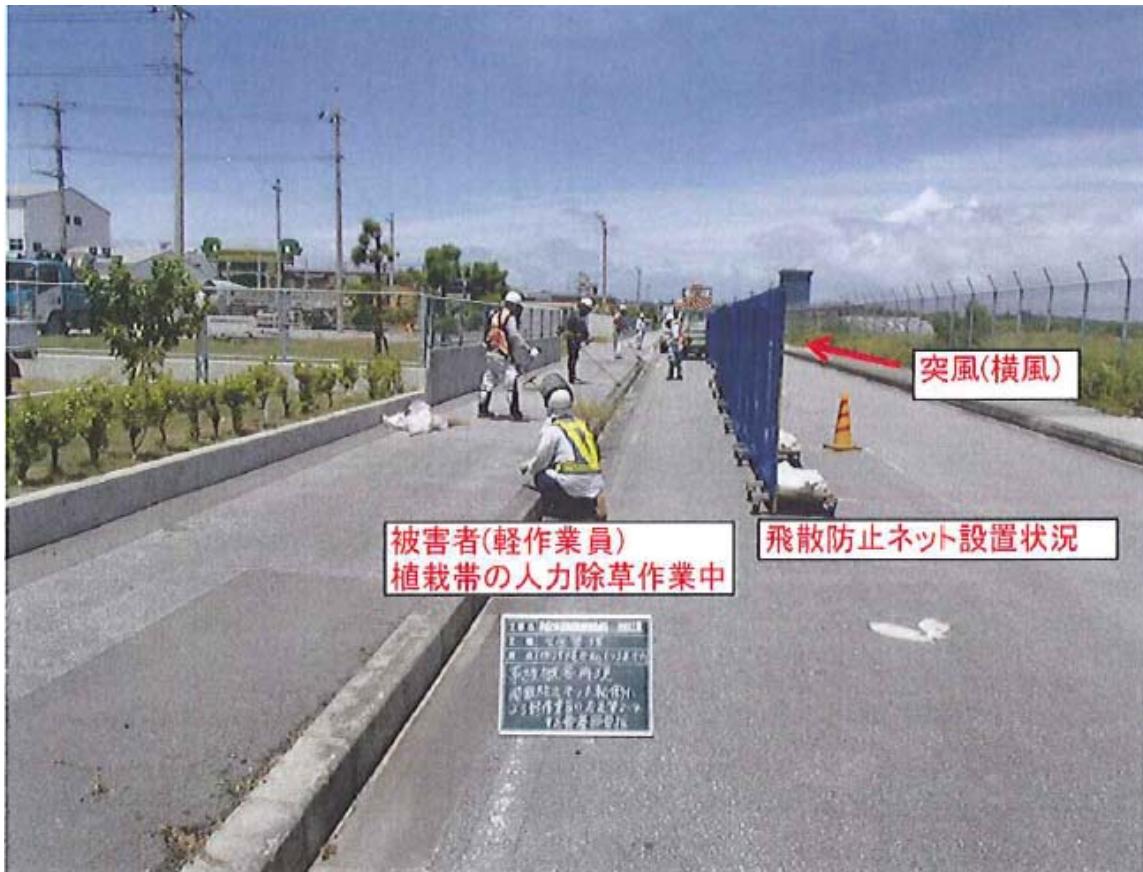
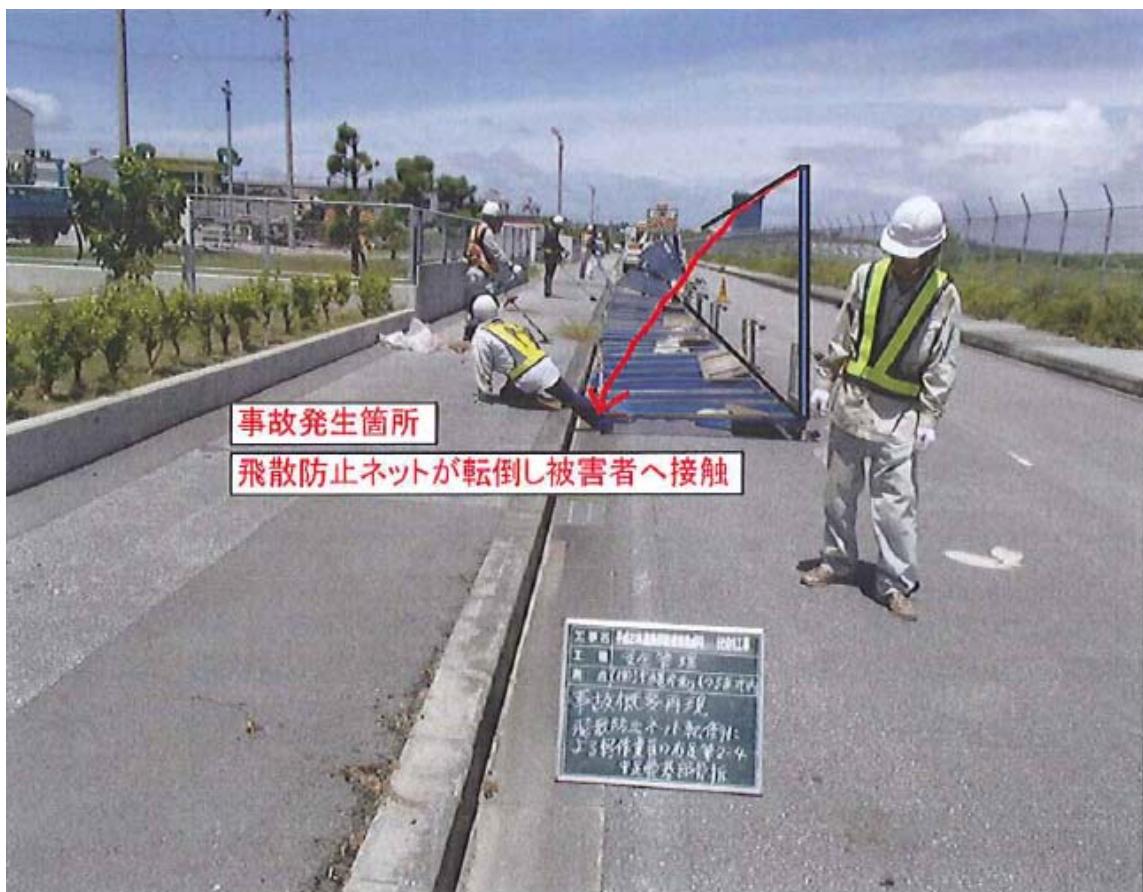
発生日	H24.8.2	事故分類	労働災害	工種区分	道路維持工事
事故 発生状況	<p>○植栽維持工事において飛散防止ネットを設置して機械除草を行っていたところ、突風(横風)にあおられた飛散防止ネットが倒れ、飛散防止ネットのフレーム(鉄製)が、除草作業を行っていた被害者の右足甲に接触し骨折したものである。</p>				
事故原因	<p>○飛散防止ネットを使用した作業に関するKYK及びTBMがなされておらず、安全教育による 危険予防が不十分であったこと。 ○始業前は気象情報を確認していたものの、作業開始前において気象情報を十分に把握しないまま作業を行ったこと。 ○強風が吹いていると感じながらも、強風が想定される場合の飛散防止ネットの転倒防止(土嚢の追加設置、台車の設置向き)の措置を実施していなかったこと。</p>				
事故発生後 の対策	<p>○風速10m以上は作業中止、中断とする。 ○監理技術者、現場監視員は現場では変動する風の強弱を知る為に、携帯用の簡易風速計を常備し指針とする。 ○飛散防止ネットの転倒防止対策を新たに実施 最後尾と中間位の2箇所には張出しの小さい方に取付自在の延長補強パイプを取り付けて 張出しを増幅させ、更にそこより立てフレームへ筋交いを通し支持力度を増大させる。 各台車には2個の土納袋を置き重量を増大させて飛散防止ネットの転倒防止を図る。</p>

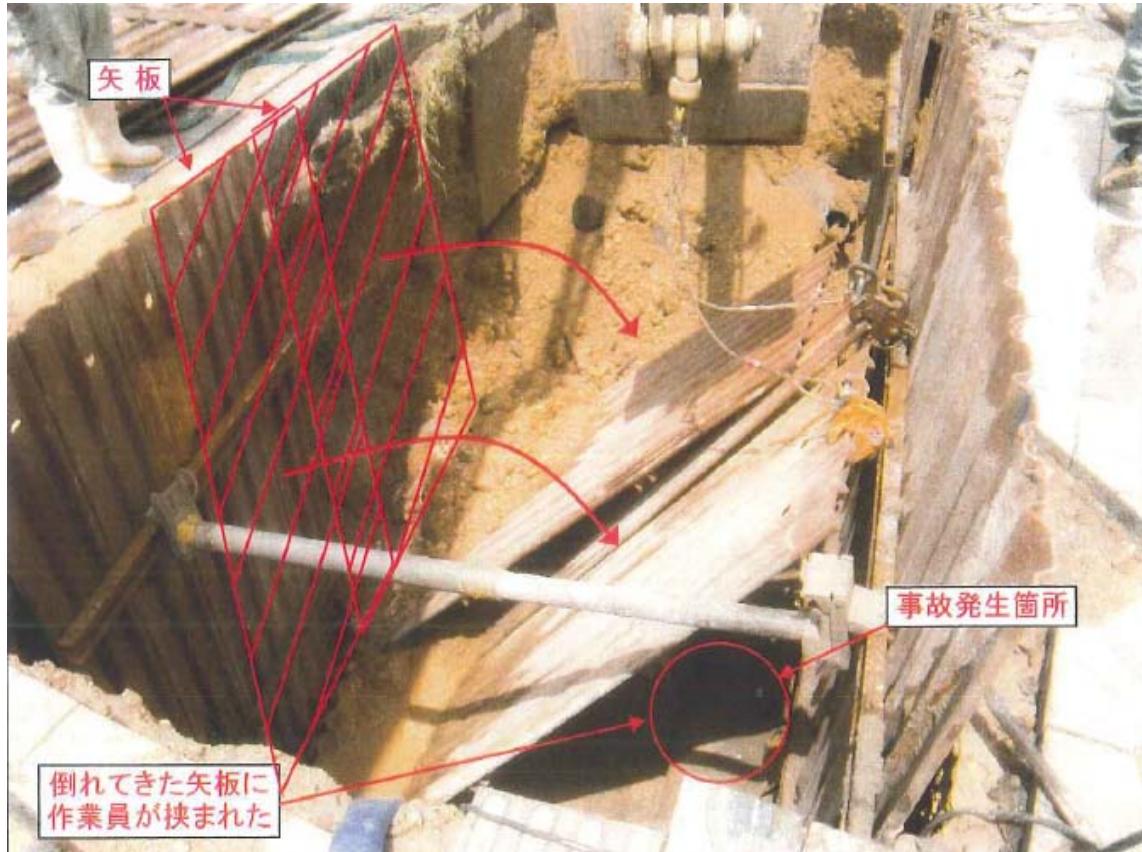
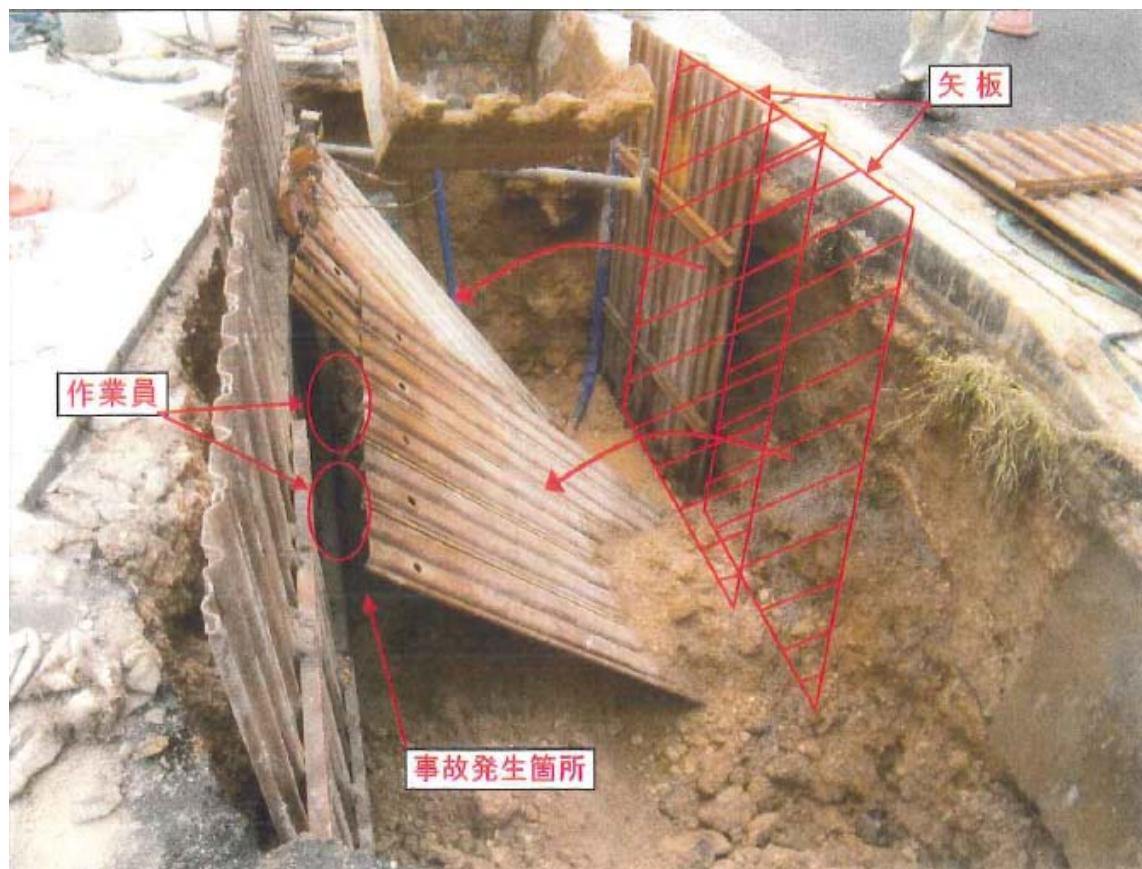
発生日	H24.8.28	事故分類	労働災害	工種区分	電線共同溝工事
事故 発生状況	<p>○通常の土留め・掘削作業の流れとして、軽量鋼矢板建込みに先立って行う溝掘りは、地山が自立し安全の図れる深さの範囲かつ、原則として1.5m以下としなければならないところ、当該特殊部(LC-13)の箇所は、転石が混じっていたため、軽量鋼矢板の先端に転石があたり、軽量鋼矢板を押し下げて建て込むことが出来なかつたことから、土留め無しで床付け面の2.3mまで掘削を進めた。床付け面まで掘削完了後、被害者である作業員2名が掘削溝内に入り、転石を取り除いて軽量鋼矢板の根入れ建込み作業を進めていたところ、軽量鋼矢板が倒れて、作業員2名が後頭部を負傷した。</p>				
事故原因	<p>①1.5m以上の掘削に対して、土留めを行わずに床付面の2.3mまで掘削を進めた。      ※土木工事安全施工指針第5章第2節1.(2)に違反      ②土留めが完了していない状況で、掘削溝内での作業を行っており、元請の監理技術者は、上記の施工方法の欠陥に対する安全指導を怠っている。</p>				
事故発生後 の対策	<p>掘削中に転石等が出て鋼矢板が建込めなかった場合でも、深さ1.5mに達したら鋼矢板を建込み、根入れを確保して腹起こし切梁を設置した上で、作業員が溝内に入り転石を取り除き作業を開始する。転石等の障害物が出た時の作業手を修正作業手順書を用いて勉強会を行う。</p> <ul style="list-style-type: none"> <li>①周知用看板作成</li> <li>②掘削深さ確認用定規作成</li> <li>③大見出し作業手順貼り付け(作業員休憩所、安全掲示板)</li> </ul>

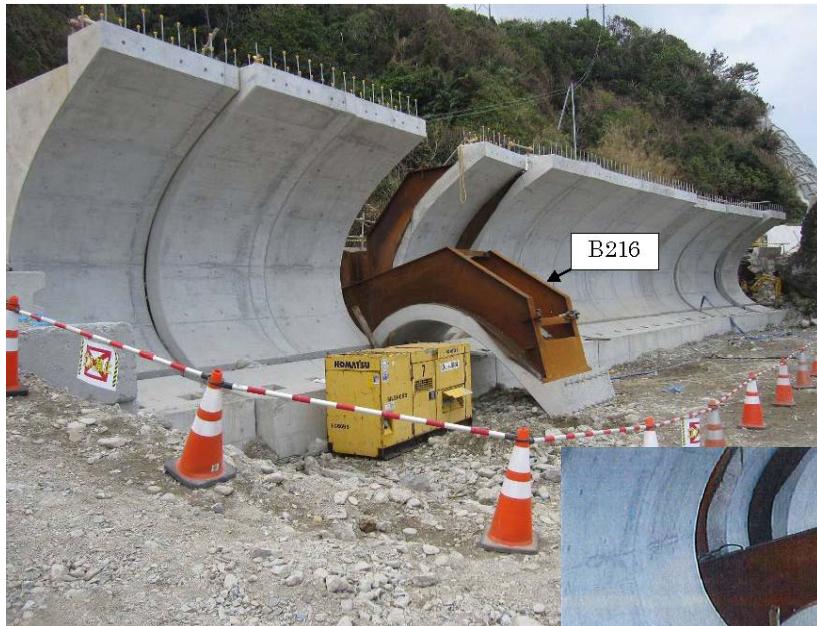
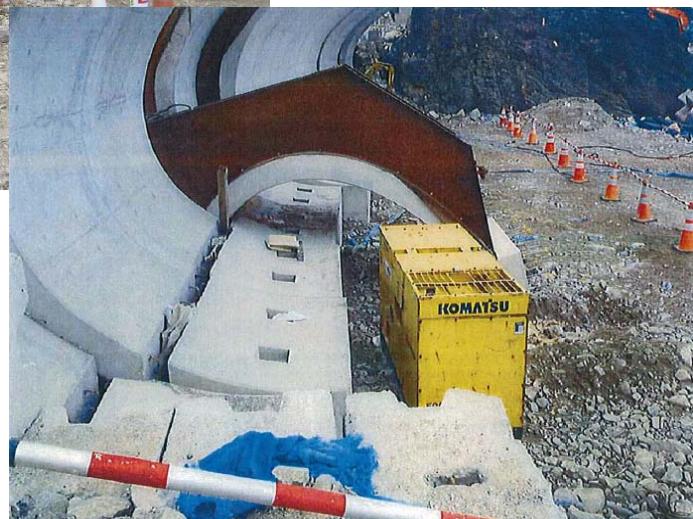
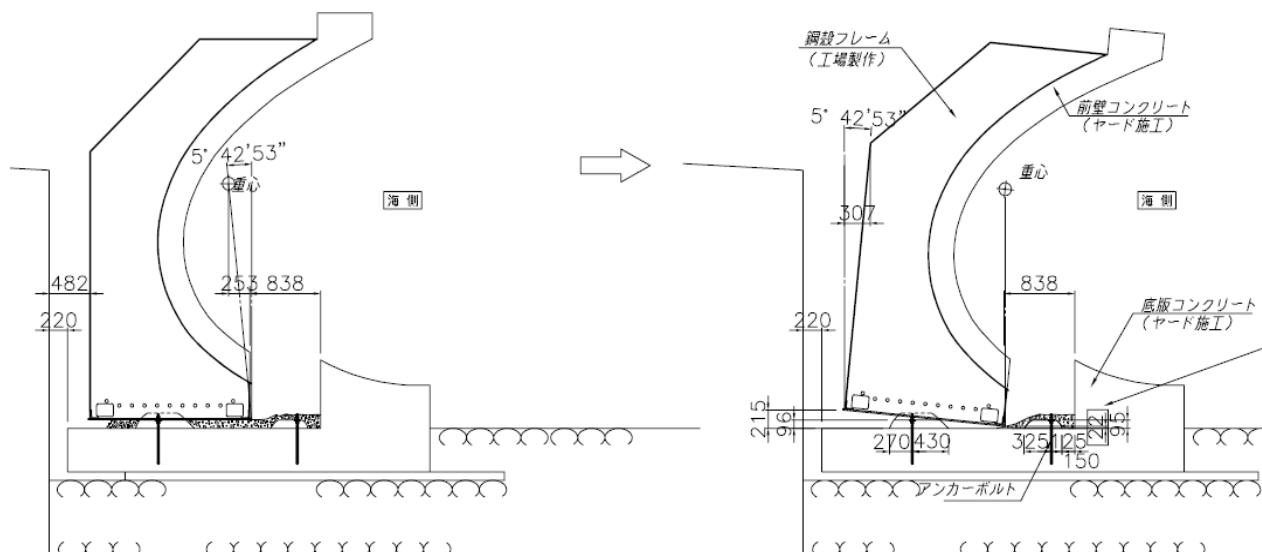
発生日	H24.10.8	事故分類	労働災害	工種区分	道路改良工事
事故 発生状況	<p>○台風17号の影響により、フレア護岸が移動したりクラックが発生したため、被害の調査を行う為に、溜まった土砂の撤去及び清掃作業を底版部とフレア部の隙間(監理技術者によると約60cm)に足を入れて行っていたところ、フレア部が急に転倒し、足を底板とフレア部 の間に挟まれ負傷した。</p>				
事故原因	<p>○フレア護岸の底版部とフレア部を固定する4本のアンカーが台風17号の影響で折れている可能性があり、土砂を撤去した為にフレア部が倒れたと思われる。※4本のアンカーの状態は土砂堆積により確認できなかった。</p>				
事故発生後 の対策

フレア護岸が転倒した原因については、被災後当初は、水平に近い状態であったものが、土砂の除去作業を行っていく段階で、土砂に乗っていたフレア部が少しづつ沈下し 安定限界の  $5^{\circ} 42' 53''$  以上に傾きが進行し、転倒に至ったと考えられる。

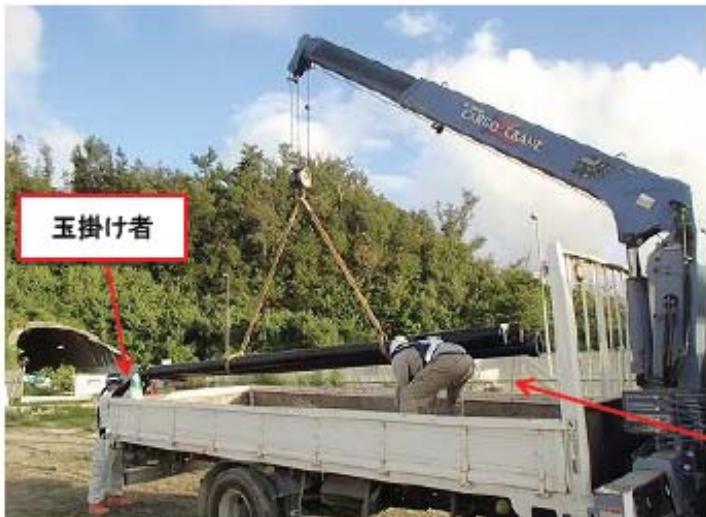
発生日	H25.10.10	事故分類	労働災害	工種区分	トンネル工事
事故発生状況	<p>車両積載型クレーン(4t車)の荷台に工事材料(鋳鉄管)を積む作業を行っていたところ、車両積載型クレーンの荷台で別作業中の被害者が、クレーンで運ばれてきた工事材料がすぐ近くにきているのに驚き、荷台から飛び降りた際、地面で腰部を強打した。</p>				
事故原因	<p>① 作業員が吊り荷の旋回範囲内で作業しており、土木工事安全施工技術指針に違反している。また、作業手順に記載がある作業指揮者が不在であるとともに、介錯ロープによる作業が行われていなかった。</p> <p>② 重機の旋回範囲に入らないようにする等の注意喚起が行われているにもかかわらず、重機の旋回範囲内に入って作業を行っており、安全教育が不徹底であった。</p>				
事故発生後の対策	<p>①建設機械や重機を使用する作業には監理技術者が必ず立ち会い、適正な指示及び指導を実施する。</p> <p>②できるだけ搬入物にユニックを近づけるために、ぬかるみ等でユニックの設置が困難な場合は、敷き鉄板等で養生を行い、アウトリガーを確実に設置し、安定性をもつて作業を行う。</p> <p>③慣れ作業による慢心を防止するため、朝礼やKY活動において緊張感と安全意識をもって作業するよう注意喚起を行い、重量物の搬入時には必ず介錯ロープを使用するよう搬入計画書の周知徹底をさせる。</p> <p>④監理技術者の作業立会いのより、搬入中の作業員の周囲や状況を監視し、注意喚起を行う。また、荷積みを行う際は受け場の枕木を整理し、荷受員が揚重物に集中できる状況で作業できるように搬入計画の見直しを行い、周知徹底をさせる。</p> <p>⑤事故周知会を開催し、作業員に今回の災害状況を説明し、安全管理への意識を高め、類似事故の防止を図る。</p>

吊掛け者は吊荷が荷台に近づいたため端部に手を添える。

被害者は荷台に枕木を再度敷き直しを行っていた。

吊掛け者は被害者に吊荷が振れて近づいたため『オイ危ないぞ』と声を掛けた。

被害者は吊荷が近くに来ている事に気づかず枕木を設置していた。

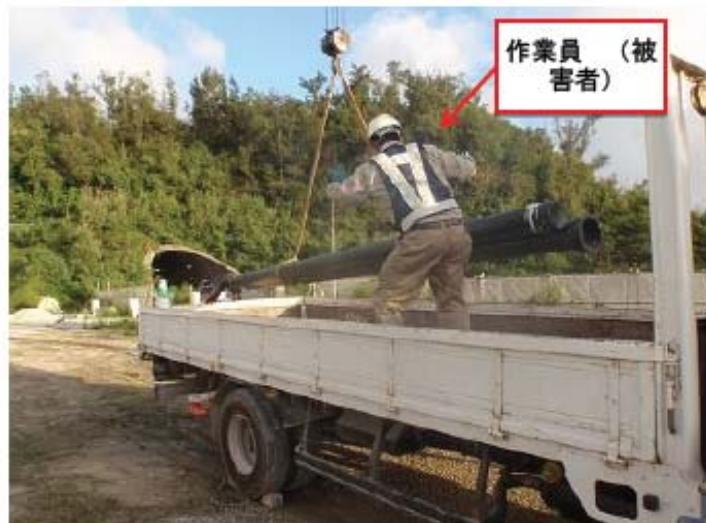
被害者は『オイ危ないぞ』の声に吊荷が近くに来ている事に気づき驚いて荷台から飛び下りた。

※荷台高さ GLより 1,020H  
あおり部高さ 400H

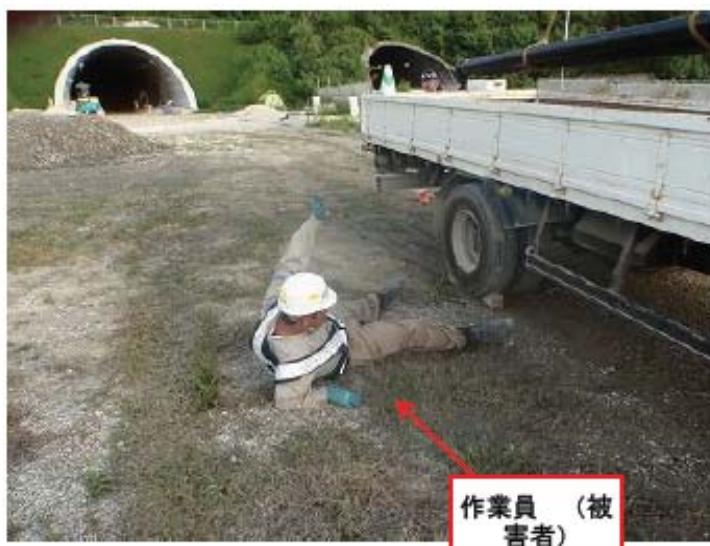
事故発生 AM 8:40

被害者は荷台から飛び下りた結果腰を強打し動けなくなった。

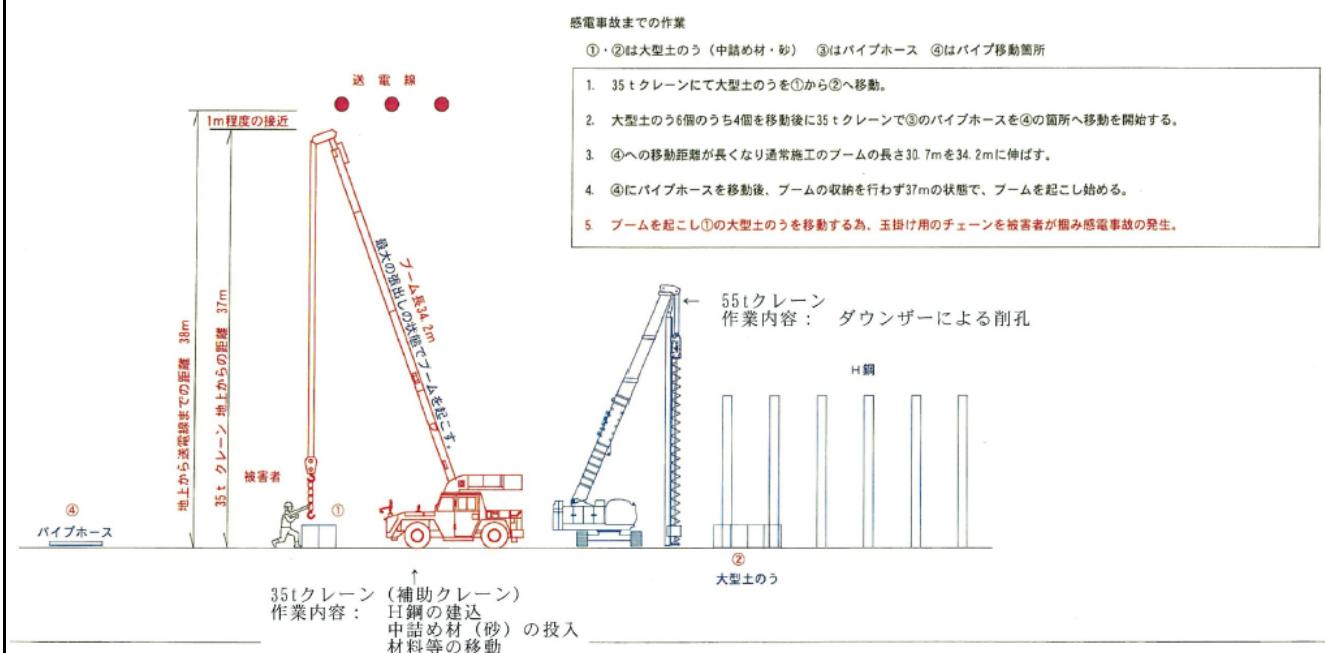
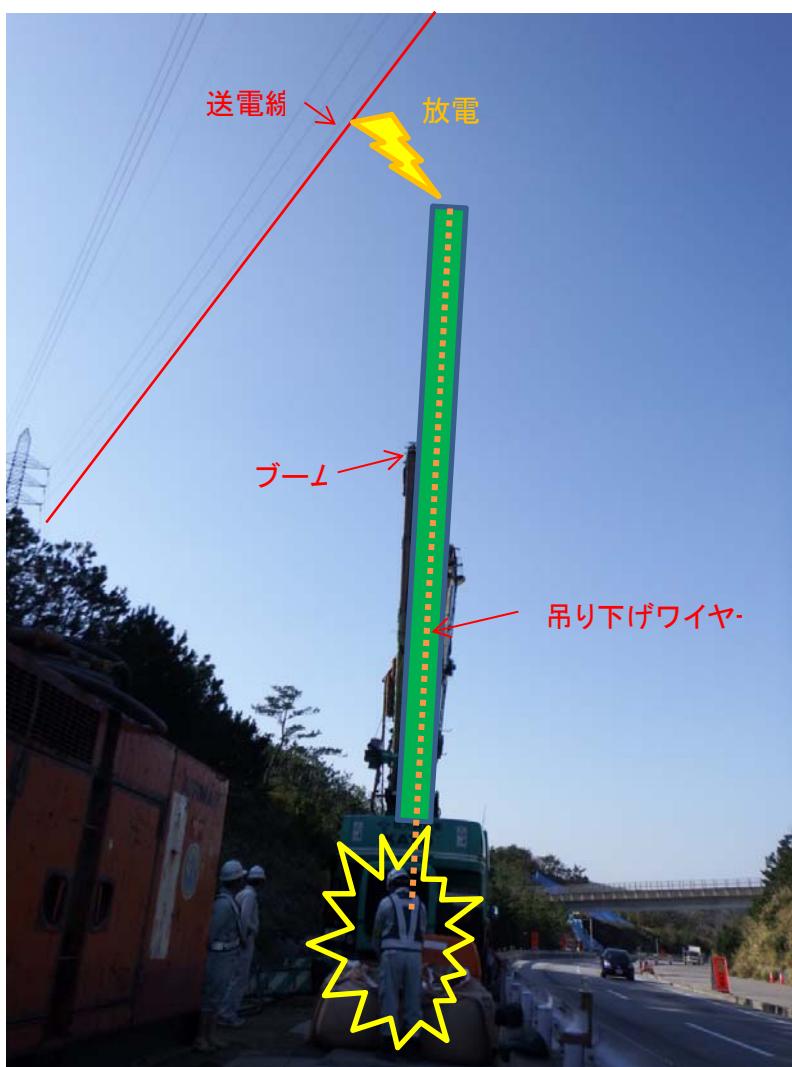
発生日	H26.1.23	事故分類	労働災害	工種区分	道路改良工事
事故 発生状況	<p>道路改築工事の現場において、切り土工事に伴う作業台を構築するため土留め防護柵工(H鋼)の施工を行う際、補助クレーンにて、資材を移動する作業を行っていたところ、ブームを伸ばした状態で立て起こしたことにより上空の送電線(66,000V)に1m程の近接となり、被害者は玉掛け作業のためクレーン下でフックに下がった玉掛けチェーンに革手袋で触れた瞬間に感電し、その場に倒れ込み手と足に火傷を負い負傷したもの。</p>				
事故原因	<p>① 高圧線下での作業において、施工にあたっての必要な検討が行われておらず、必要な離隔を確保すべきところ、クレーンのブームとの離隔が1m程度に接近してしまったこと。          ② 高圧線下での作業において、絶縁用防護具の設置が不可能な場合は、誘導員の配置をすべきところ配置せず作業を行っていたこと。          ③ 安全教育において、高圧線の存在を把握していたものの、施工計画や作業手順書において高圧線に対する検討が行われておらず、施工に当たっての対処方法などの教育指導に不備があつたこと。</p>				
事故発生後 の対策	<ul style="list-style-type: none"> <li>・作業計画の遵守(施工計画及び申請書等の提出)</li> <li>・指さし呼称の徹底</li> <li>・安全管理の見える化の実施</li> <li>・クレーンボディアースの取付(感電災害の軽減化)</li> <li>・架空線注意等の看板等を設置し注意喚起を行う。</li> <li>・離隔距離確保の為のクレーンの変更 35 t → 25 tクレーンへ</li> <li>・監視員の配置(現場に専任の監視員を置き離隔距離の確保及び吊り荷の下等の作業は無いか監視をする。)</li> <li>・点検表の整備</li> <li>・現場作業内容の変更が生じた場合は、作業主任者が現場代理人又は監理技術者へ作業変更届を提出し確認後に作業開始にする事を再度作業員に周知する。</li> </ul>

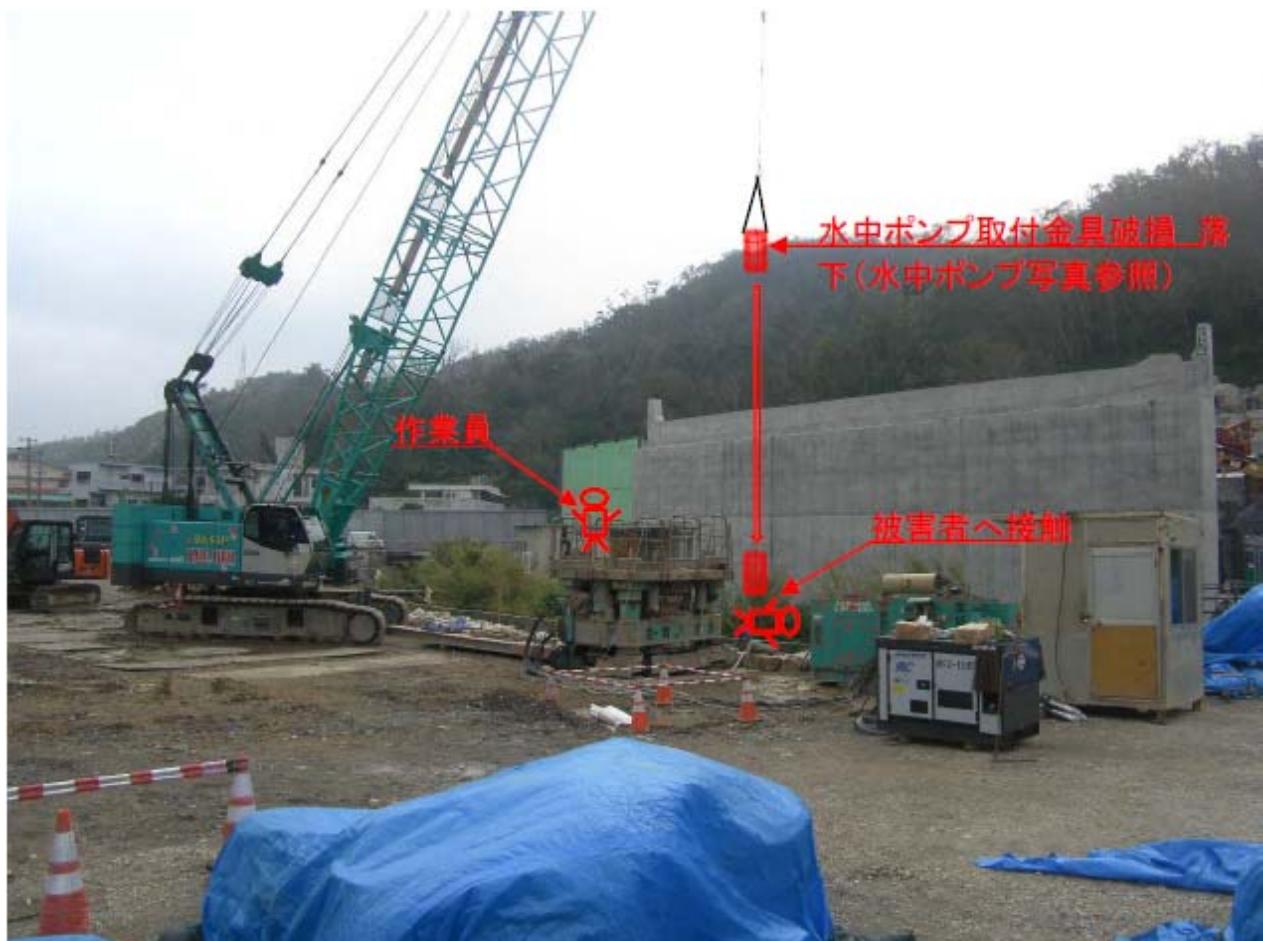
事故状況図

発生日	H26.2.3	事故分類	労働災害	工種区分	道路改良工事
事故 発生状況	橋梁下部工において、場所打ち杭の孔壁保護のための注水作業が完了したため、移動式クレーン(90t)にて水中ポンプを撤去していたところ、河川より水中ポンプを高さ11.0m付近まで吊上げている途中で、水中ポンプのホースが大きく揺れたため、被害者が揺れを抑えるためホースを抑えに行ったところ、ポンプ吊部の取り付け金具が破損し、水中ポンプが、被害者の頭部から肩にかけて落下し負傷したもの。				
事故原因	<p>① 移動式クレーン作業中は、吊り荷の直下及び、吊り荷の移動範囲内で吊り荷の落下による危険のある場所への人の立ち入りを禁止すべきところ、吊り荷の直下へ立ち入ったこと。</p> <p>② 作業開始前の点検において、玉掛け用具の点検はおこなっていたが、吊り荷本体の吊上げ箇所の点検を実施していなかったこと。</p> <p>③ クレーン作業に当たり、安全教育にて吊り荷の落下が指摘されていたものの、ワイヤーロープ以外の点検や、吊り荷の下への進入禁止の注意喚起が不足しており、安全教育が不十分であったこと。</p> <p>※土木工事安全施工技術指針 第5節 移動式クレーン作業 8. 立入禁止場所の指定、標識類の設置 (1) <u>移動式クレーン作業中は、吊り荷の直下のほか、吊り荷の移動範囲内で、吊り荷の落下による危険のある場所への人の立入りを禁止すること。</u></p>				
事故発生後 の対策	<ol style="list-style-type: none"> <li>1. つり荷下の立入禁止 <ul style="list-style-type: none"> <li>・玉掛け作業時にはつり荷警報装置を設置しつり荷接近の警告を行う。</li> <li>・玉掛者はつり荷の安全確認十分行うよう周知徹底させる。</li> <li>・安全教育、朝礼、KY活動時に不安全行動のないよう周知徹底させる。</li> </ul> </li> <li>2. 作業開始前の点検 <ul style="list-style-type: none"> <li>・全ての機材のつり荷側の取付金具部等のチェックリストを作成し目視及び打音検査を作業開始点検の実施を行う。</li> </ul> </li> <li>3. 運転の合図 <ul style="list-style-type: none"> <li>・KY活動時に合図者を選任し合図者はクレーン作業時には別作業を行わないよう安全教育を実施し周知徹底させる。</li> </ul> </li> <li>4. つり荷の必要以上の巻き上げ作業の禁止 <ul style="list-style-type: none"> <li>・ポンプ吊上げ作業はホースを河川に落としポンプを陸上に設置させてから人力及びクレーンを使用しホースを引き上げる。</li> <li>・つり荷を必要以上の引上げないよう、安全教育、朝礼で周知徹底させる。</li> </ul> </li> <li>5. 注水作業手順 <ul style="list-style-type: none"> <li>・水中ポンプ設置及び撤去時の作業手順を作成し作業員へ周知徹底を行う。</li> </ul> </li> <li>6. 機械設備の配置 <ul style="list-style-type: none"> <li>・機械配置図を作成し、朝礼、KY活動、作業前に周知させる。(全作業員)</li> </ul> </li> <li>7. 安全通路 <ul style="list-style-type: none"> <li>・安全通路の確保が不十分と思われるため、通路計画図を作成し作業員全員に周知させる。</li> </ul> </li> <li>8. 作業範囲の分離 <ul style="list-style-type: none"> <li>・鉄筋組立作業と場所打杭削孔作業の分離措置が不十分と思われるため、作業範囲計画図を作成し作業員全員に周知させる。</li> </ul> </li> </ol>

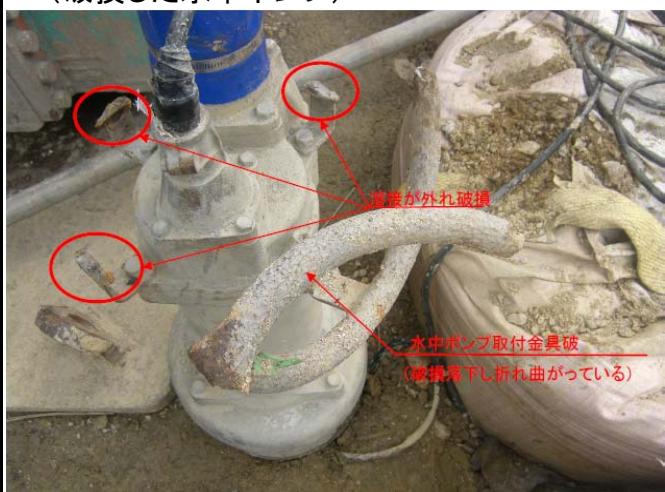
(破損した水中ポンプ)

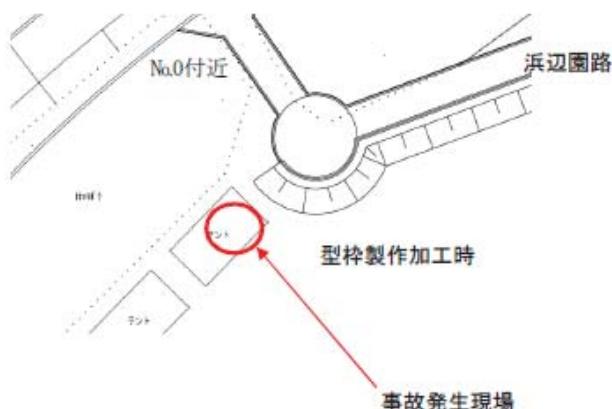
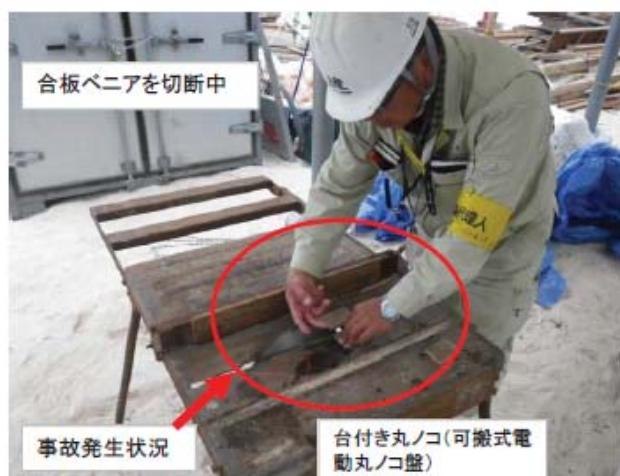
資料-1 事故概要説明図

発生日	H26.2.3	事故分類	労働災害	工種区分	公園工事
事故 発生状況	デッキ用コンクリート基礎を築造するため、可搬型電動丸鋸盤にて型枠材を切断加工しようとしたところ、接触防止装置等の安全装備が欠落していたため、型枠材が跳ね上がり、この衝撃で回転稼働中の丸ノコ歯に誤って右手の甲から接触し、右手人差し指及び中指の第二関節付近の一部を切断負傷したもの。				
事故原因	<p>① 現場で使用された電動丸ノコ盤は、法令で定められたノコ歯の接触予防装置が設置されていなかったこと。</p> <p>② 受注者から提出された施工計画書では、作業前の始業点検時に作業主任者による工具類の点検実施が計画されていたが、責任者が未選任であるとともに工具類の点検も行われていなかったこと。</p> <p>③ 使用器具を持ち込む際に作業主任者への確認がなされておらず、安全教育が不十分であった。</p> <p>※労働安全衛生規則 (丸のこ盤の歯の接触予防装置) <u>第百二十三条 事業者は、木材加工用丸のこ盤(製材用丸のこ盤及び自動送り装置を有する丸のこ盤を除く。)には、歯の接触予防装置を設けなければならない。</u></p>				
事故発生後 の対策	<ul style="list-style-type: none"> <li>○本工事の型枠加工では、安全力バー装備付きのものを使用する。</li> <li>○器具・工具の点検者を定め、確実に使用前点検・確認を行う。</li> <li>○器具・工具の使用後は、確実にスイッチをOFFにし完全に止まってから安全な場所(倉庫)へ保管する。</li> <li>○全作業員に今回の事故発生状況、原因を説明し、映像による安全装置を取り外した機器の危険性を再確認した。</li> </ul>

コンクリート基礎作業に伴い、型枠製作中、合板ペニア材を台付丸鋸により切断時、合板ペニア材が跳ね上がり飛ばされ、合板ペニアを押させていた右手が、台付丸鋸側に滑り、右手の人差し指、中指の第二関節付近を切り負傷した。

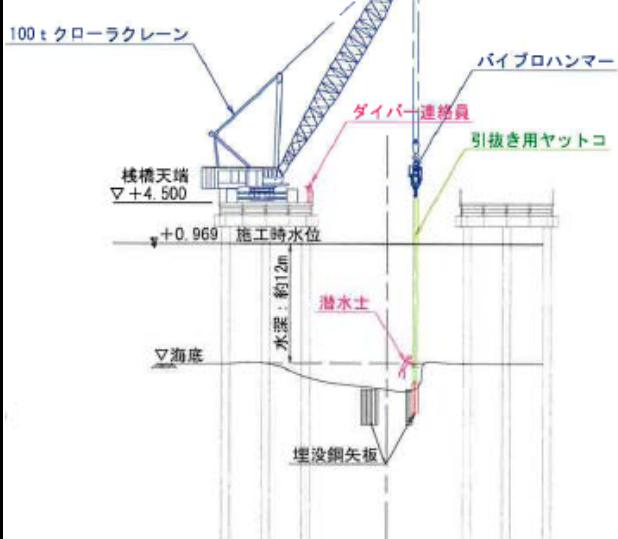
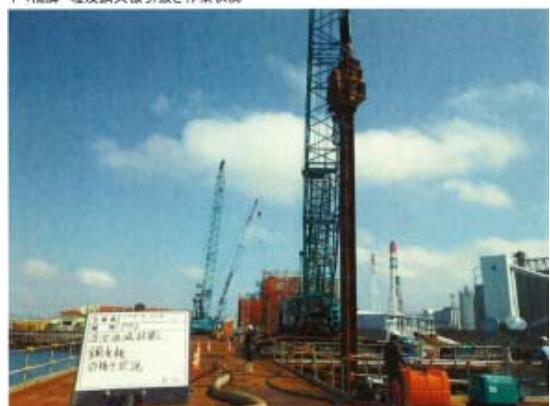
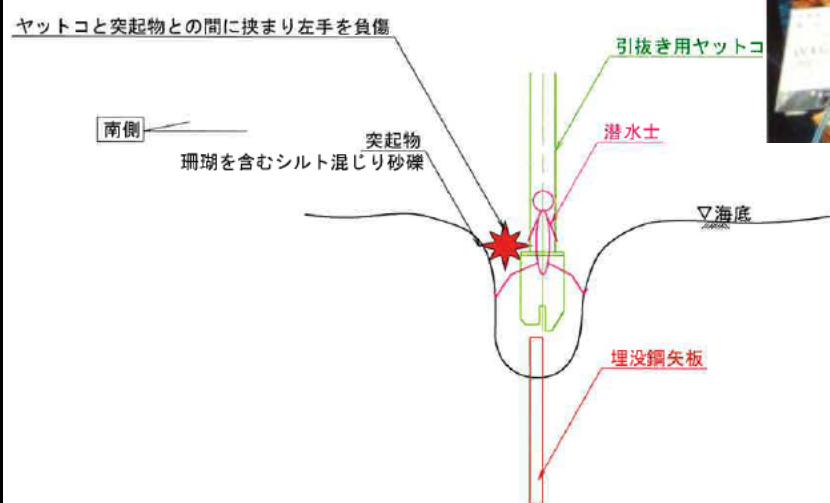
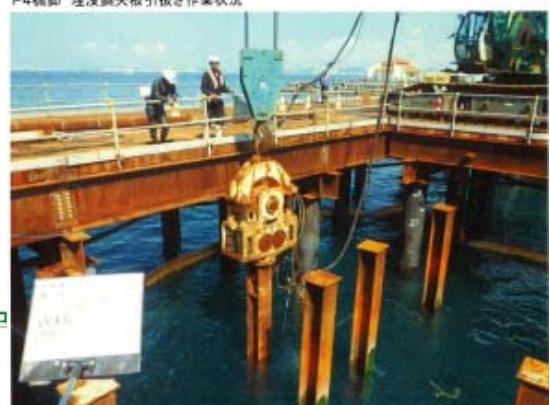
P4橋脚 埋没鋼矢板引抜き作業状況

発生日	H26.2.20	事故分類	労働災害	工種区分	道路改良工事
事故 発生状況	<p>被災者(潜水士)は、水深約12mの掘削箇所(海底面より深さ1.8m、幅1.0m)に露出した鋼矢板に、ヤットコ付きバイブロをセットするため、海中に潜り、ヤットコのH鋼フランジ部分を持ってバイブロの向きを変えようとした。その際、波浪によりヤットコ付きバイブロが揺れ、掘削面の突起物(サンゴ混じりの砂礫層)とヤットコ部(H鋼)の間に、左手薬指第一関節あたりを挟まれ被災したものである。</p>				
事故原因	<p>① 今回の作業では、ヤットコとH鋼を接続する作業とヤットコを誘導する手元の両作業を、1人の潜水士で確認しながら作業することとなっているが、波浪のうねりによる揺れが発生した際に、手元の確認が出来ないものとなっており作業手順・体制が不十分であった。</p> <p>② 安全教育において、「うねりに注意」となっているが、波浪時の揺れに対して具体的な注意事項が示されておらず、安全教育が不十分であったこと。</p>				
事故発生後 の対策	<ul style="list-style-type: none"> <li>・地上にいる潜水連絡員は、バイブルのヤットコ部の揺れが大きくなった場合には、連絡用マイクを使用して潜水作業員に作業中止を指示する。</li> <li>・水中での矢板へのパイプ、口装着作業は、位置合図員と位置修正作業員の2名で行い、位置修正作業は掘削部の中で行わない。</li> <li>・潜水連絡員が、連絡用マイクを使用して潜水作業員に周囲の安全確認を指示する。</li> <li>・作業手順書を見直し追記して再周知するとともに、朝礼時に鋼矢板引抜き作業への注意喚起を行う。</li> </ul>

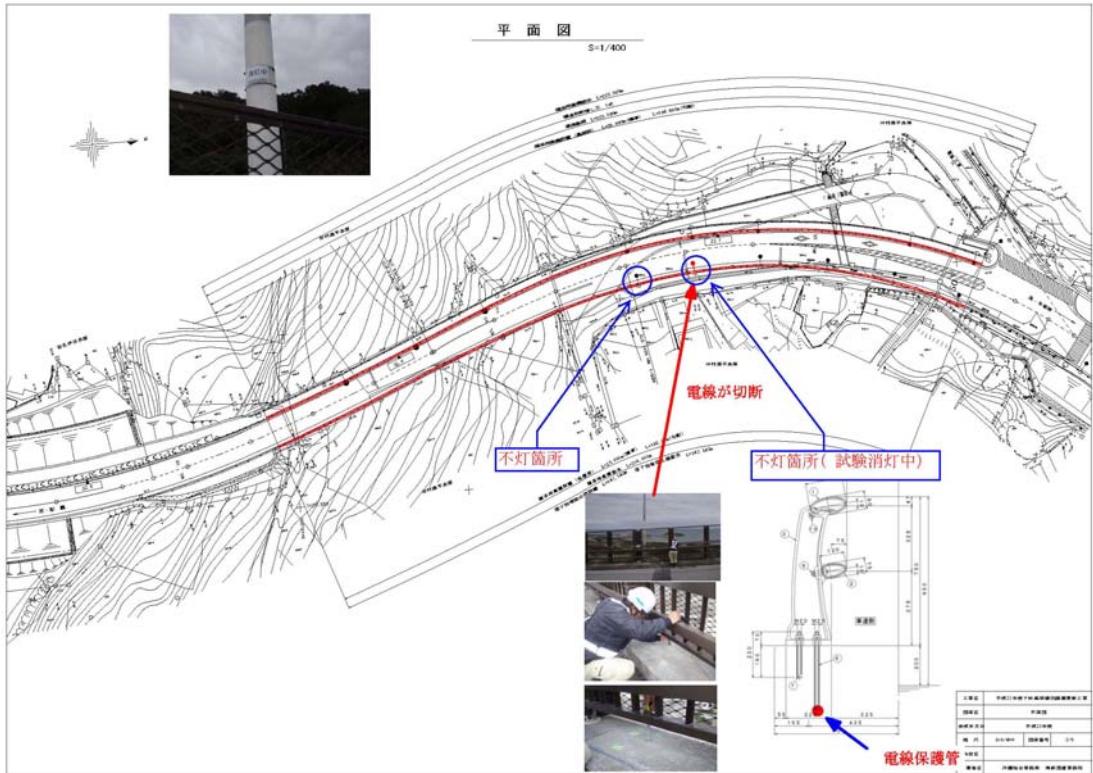
発生日	H24.2.2	事故分類	物損公衆災害	工種区分	道路維持工事
事故 発生状況	○橋梁防護柵更新工事における既設コンクリート地覆に更新防護柵用アンカーボルト削孔作業にて地覆に埋め込まれた照明灯ケーブルを切断した。				
事故原因	○施工前の事前調査・確認を怠ったため発生したものである。				
事故発生後 の対策	<p>今回の事故は、事前の調査不足、埋設物への認識不足が原因である。また、連絡体制の不備もあった。今後次の3点を実行して再発防止に努めます。</p> <ul style="list-style-type: none"> <li>①埋設物の調査(試験掘り)</li> <li>②埋設電線管の移設</li> <li>③連絡体制の再確認・再教育</li> </ul>

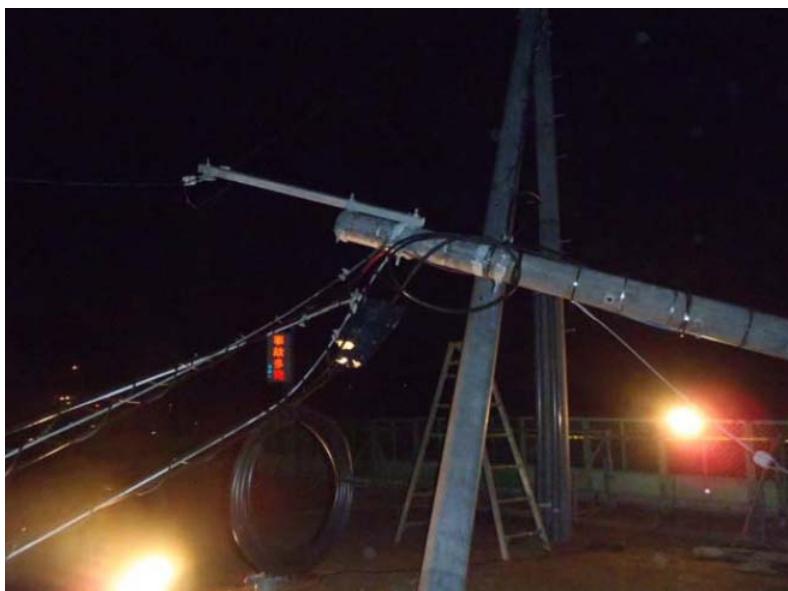
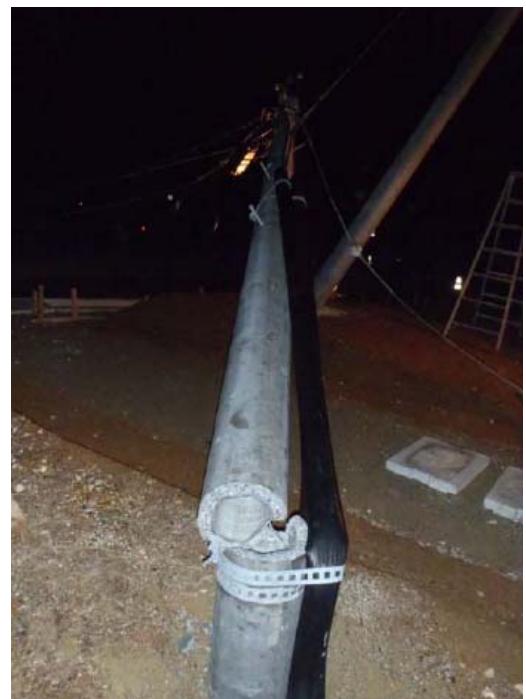
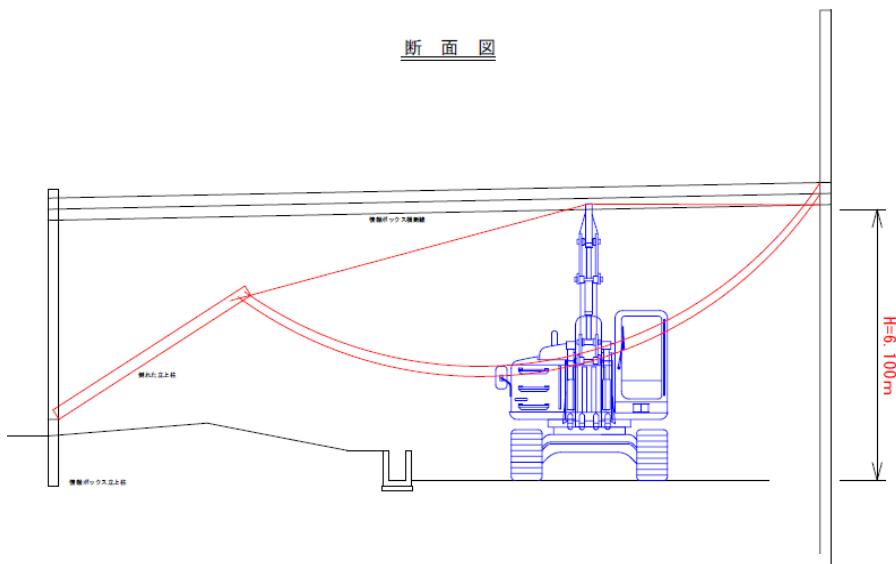
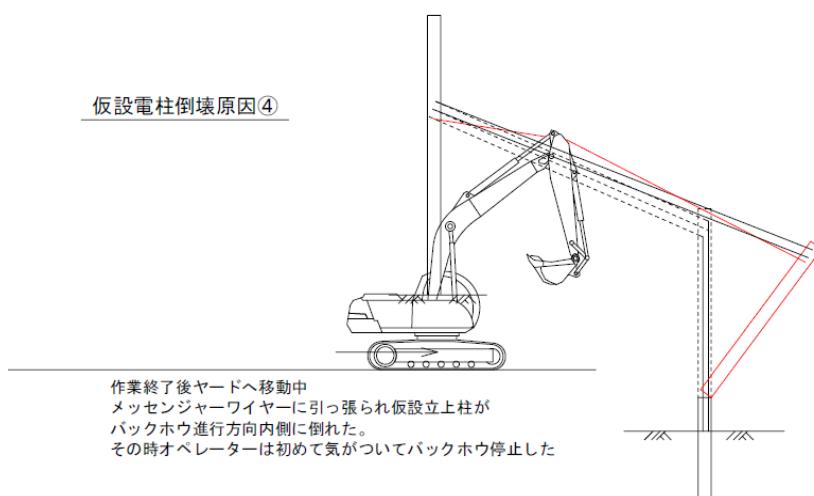
発生日	H24.11.5	事故分類	物損公衆災害	工種区分	道路維持工事
事故 発生状況	作業終了時にバックホウ(0.4m <sup>3</sup> )を工事現場内の機材置き場ヤードにアームを上げたまま移動したため、アームを情報ボックス切り回し横断線(メッセンジャー・ワイヤー部)に接触させ、仮設電柱を倒壊させたものである。				
事故原因	<p>① 土木工事安全施工技術指針の第3章第2節 架空線等上空施設一般及び第4章第3節 建設機械の搬送に記載されている以下の措置がとられていなかった。</p> <ul style="list-style-type: none"> <li>・建設機械のブーム、ダンプトラックのダンプアップ等により、接触・切断の可能性があると考えられる場合は、必要に応じて保安措置を行うこと。</li> <li>・ショベル系建設機械では、架空線や橋桁等の道路横断構造物の下を通過するときは、垂直方向の離隔に注意すること。</li> </ul> <p>② バックホウオペレーターは、4月の初旬まで当該現場で作業していたが、その後、他の現場の作業に当たっており、10月30日から再度当該現場への作業に従事した。その際、現場作業に当たって現場内に架空線があることの認識不足及び元請けによる安全教育の不徹底が原因。</p>				
事故発生後 の対策	<ul style="list-style-type: none"> <li>・現場入場者への現場環境の周知徹底。</li> <li>・ショベル系建設機械の移動時にアームを下げる。</li> <li>・工事現場の出入り口等における高さ制限の措置。</li> <li>・架空線等上空施設の位置を明示する看板等の設置。</li> <li>・視界が悪いときの照明の点灯及び誘導員の配置。</li> <li>・類似事故の再発防止にため、全請負者へ注意喚起文書の発出。</li> <li>・事務所の安全大会において事故の状況及び発生原因を周知し再発防止の徹底を図る。</li> </ul>

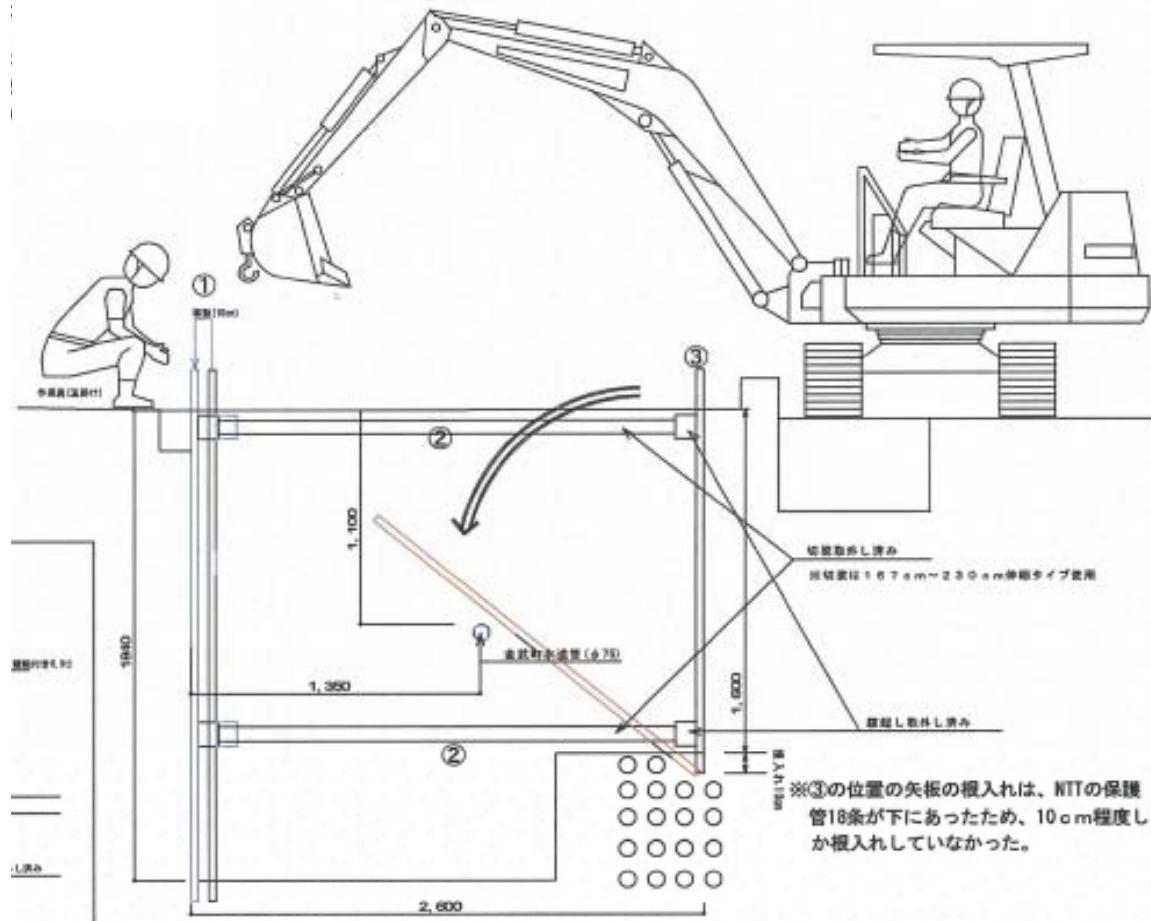
事故発生図(横断図)

発生日	H24.12.13	事故分類	物損公衆災害	工種区分	共同溝等工事
事故 発生状況	電線共同溝の通信系特殊部設置のためバックホウによる床堀を完了した後、特殊部設置の位置出し測量をしたところ、既設水道管と民地側矢板のスペースでは設置できないことが判明した。床堀幅を広げるため設置済みの軽量鋼矢板の撤去作業をしていた際、軽量鋼矢板が転倒し既設水道管を破損したものである。				
事故原因	<p>①軽量鋼矢板の位置を修正し再設置する際に、切梁り腹起しを撤去したままで再設置作業を行ったことは、土木工事安全施工技術指針 第5章仮設工事 第2節土留・支保工において、「切土面に、その箇所の土質に見合った勾配を保って掘削できる場合を除き、掘削する深さが1.5mを越える場合には、原則として土留工を施すこと。」に抵触する。</p> <p>②軽量鋼矢板の再設置作業の段階で、施工方法が変更になっているにも関わらず、その内容を反映した安全教育が行われていない。(軽量鋼矢板の倒壊の危険性についての注意喚起が不足)</p>				
事故発生後 の対策

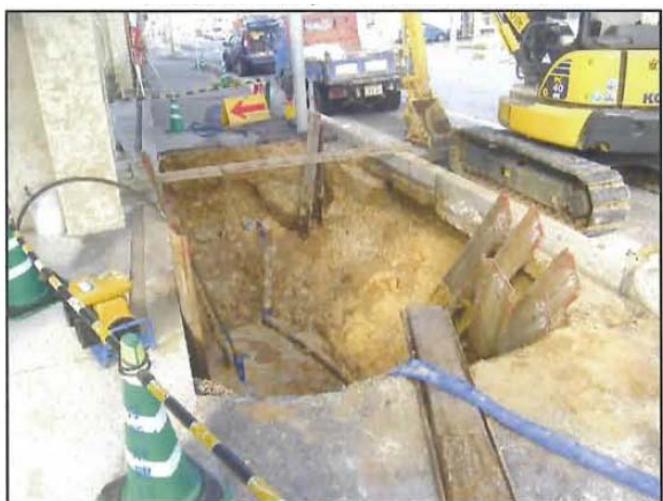
水道管(ポリ管Φ75mm)破損及び矢板倒壊

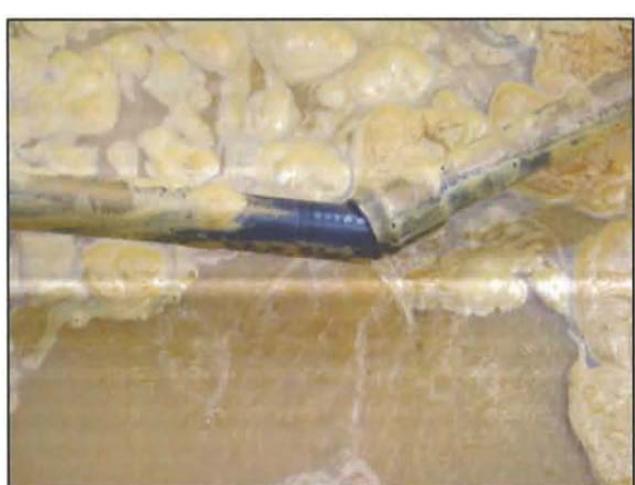
水道管(ポリ管Φ75mm)破損

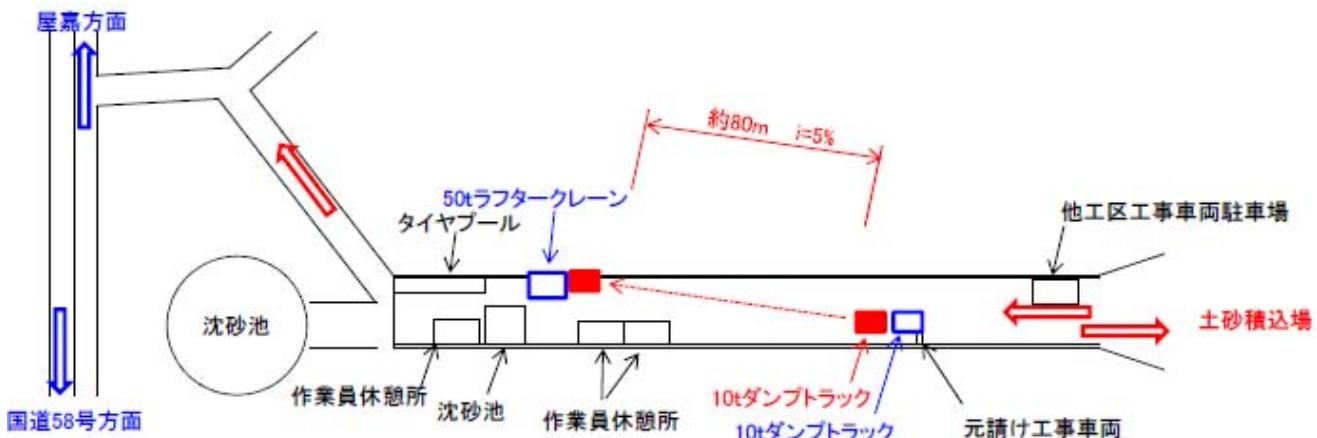
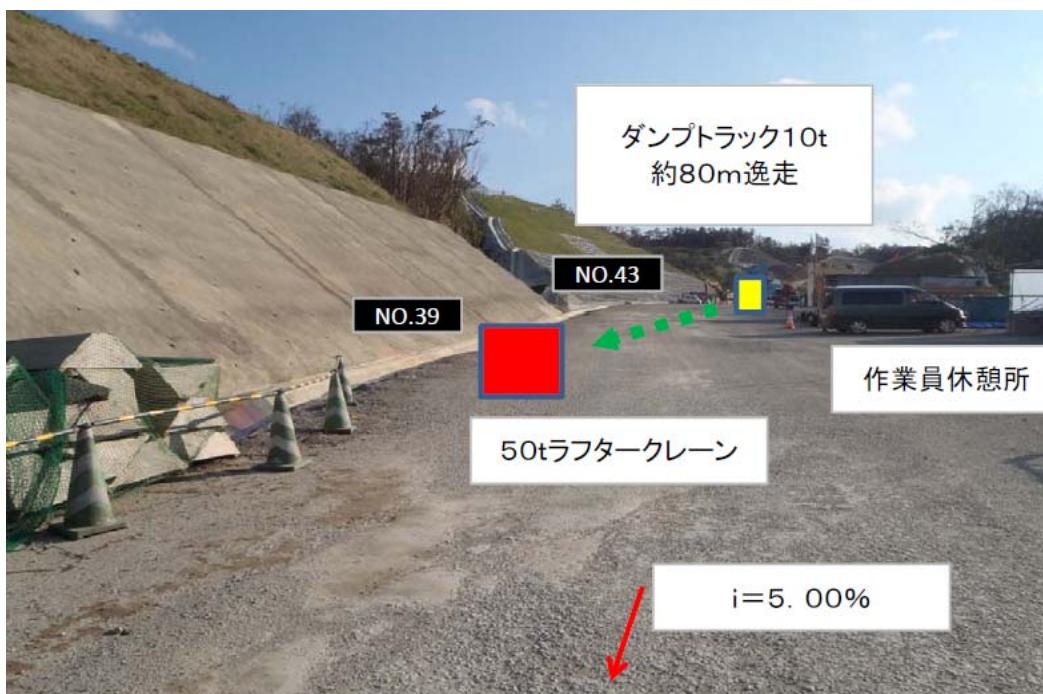
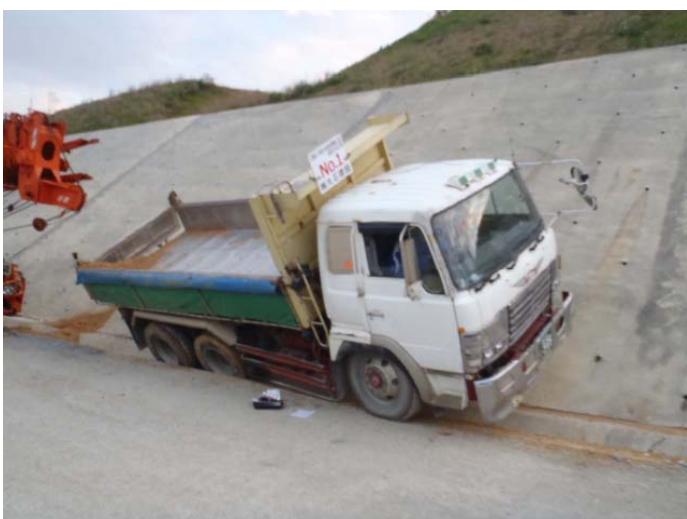
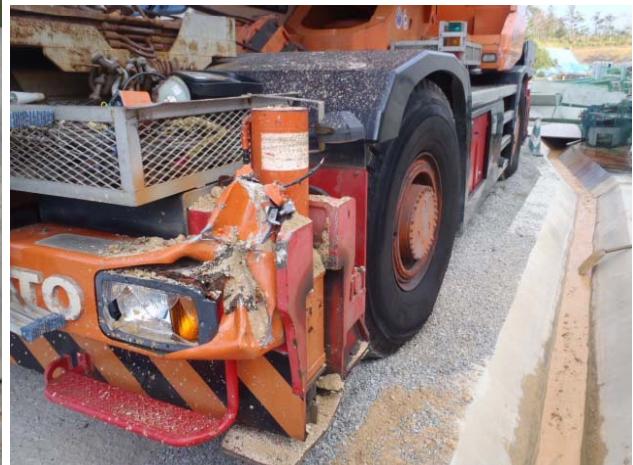
発生日	H24.11.5	事故分類	物損公衆災害	工種区分	道路改良工事
事故 発生状況	盛土材運搬にあたり、当日の搬出伝票を元請け業者から受け取るために車両を離れたところ、車両が流れ出し、約80m程度離れていた位置に停車していた50tラフター クレーンに接触して停止し車両に損傷を与えた。				
事故原因	<p>①ダンプトラックの駐車位置は、傾斜地(<math>i=5.00\%</math>)であったが、エンジンを停止してギヤをロードに入れるのを怠り、かつサイドブレーキの引きが甘かったことが原因である。</p> <p>今回の場合、運転手はブレーキをまったくかけていなかった訳ではないことから、「以下に規定する違反とまでは言い難いため、「施工過程における不備・不適切」があったと判断した。</p> <p>○車両系荷役運搬機械等(貨物自動車)の「運転位置から離れる場合の措置」 労働安全衛生規則第百五十一条の十一項の二 「原動機を止め、かつ、停止の状態を保持するためのブレーキを確実にかける等の車両系荷役運搬機械等の逸走を防止する措置を講ずること」</p> <p>○土木工事安全施工技術指針 駐車は指定された場所で行い、駐車ブレーキをかけ、必要に応じて確実な歯止めを行うこと</p> <p>② 元請けによる安全教育において、車両を離れる場合の措置について、注意喚起が不足していたことも原因のひとつと考えられる。</p>				
事故発生後 の対策	<p>①運転席を離れる際の注意事項(原動機を止め、かつ、停止の状態を保持するためのブレーキを確実にかける、歯止めを行う)</p> <p>を徹底するとともに、運搬伝票を受け取る際や、KY活動に参加する際に車両を安全に停止させる位置を現場内でルール化し、車両が流れ出す恐れが少ない道路線形に対して横断方向にタイヤ止めを設置して駐車させることとする。</p> <p>②安全点検員を現場に配置し、停車状況(サイドブレーキや歯止め等)の確認を行う。</p>
