# 開発建設部（建設系）における 工事事故事例集

（平成24年度～平成26年度）

平成27年8月

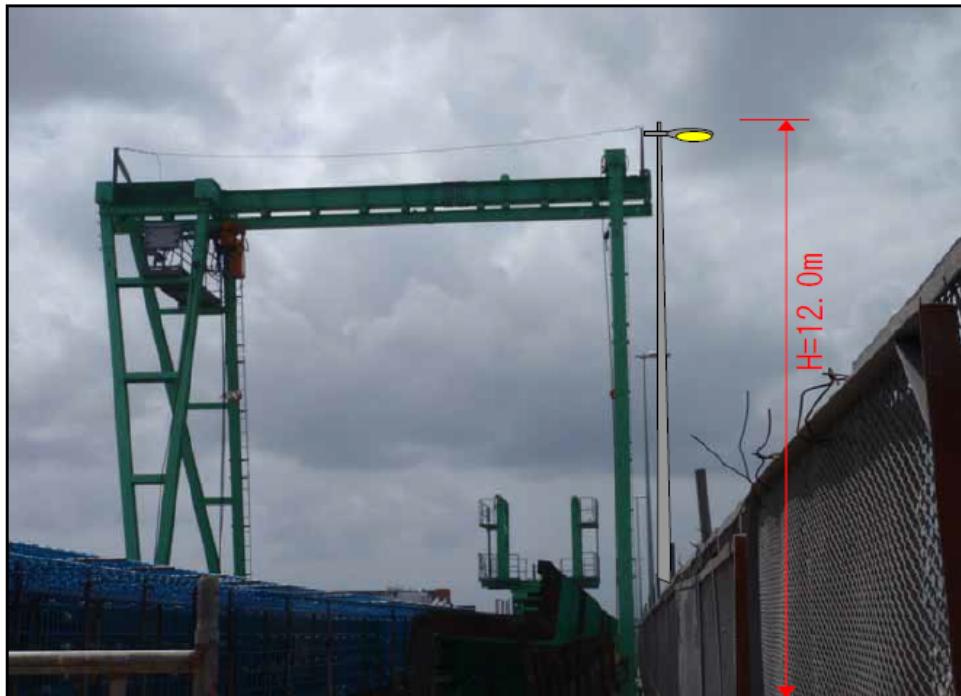
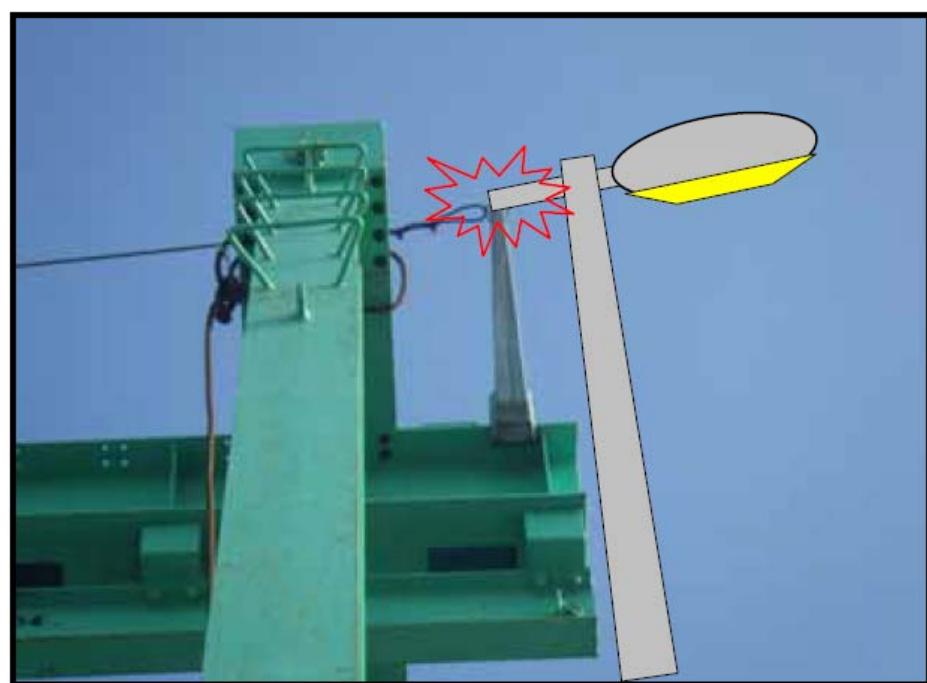
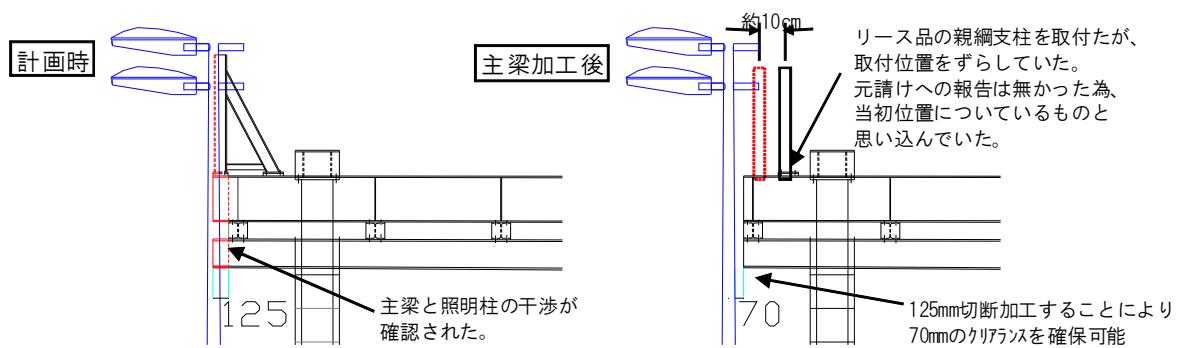
発生日	H25.9.14	事故分類	物損公衆災害	工種区分	PC橋工事
事故 発生状況	橋梁上部工工事において、資機材荷役用に使用する門型クレーンの試験走行の際、フェンスや照明柱との接触及びレールのずれを確認しながら走行させていたが、クレーン上部に設置してある親綱支柱が照明柱に接触したことで照明柱が傾き、地面に固定していたボルトが破断したものである。				
事故原因	<p>①元請け会社として親綱支柱と照明柱が接触する危険性を事前に把握していたが、下請け会社に対して明確な離隔距離を示さず口頭のみの指示となっており、その後の確認も行っていないこと。</p> <p>②下請け会社としても、クレーンの当該個所の形状により、指示された位置に設置ができなかったことを元請け会社に報告を行わないまま施工が行われたこと。</p> <p>③クレーン移動の際の監視体制が不十分であったこと。</p>				
事故発生後 の対策	<p>①再発防止周知会を行う。</p> <p>②親綱支柱を内側に移動させる。</p> <p>③注意喚起看板の設置を行う。</p> <p>④ライン表示にて確認区間を設ける。</p> <p>⑤目視用定規の設置</p> <p>⑥安全管理専任技術者の配置を行う。</p> <p>⑦今後考えられる架設機械等の障害物対策</p>

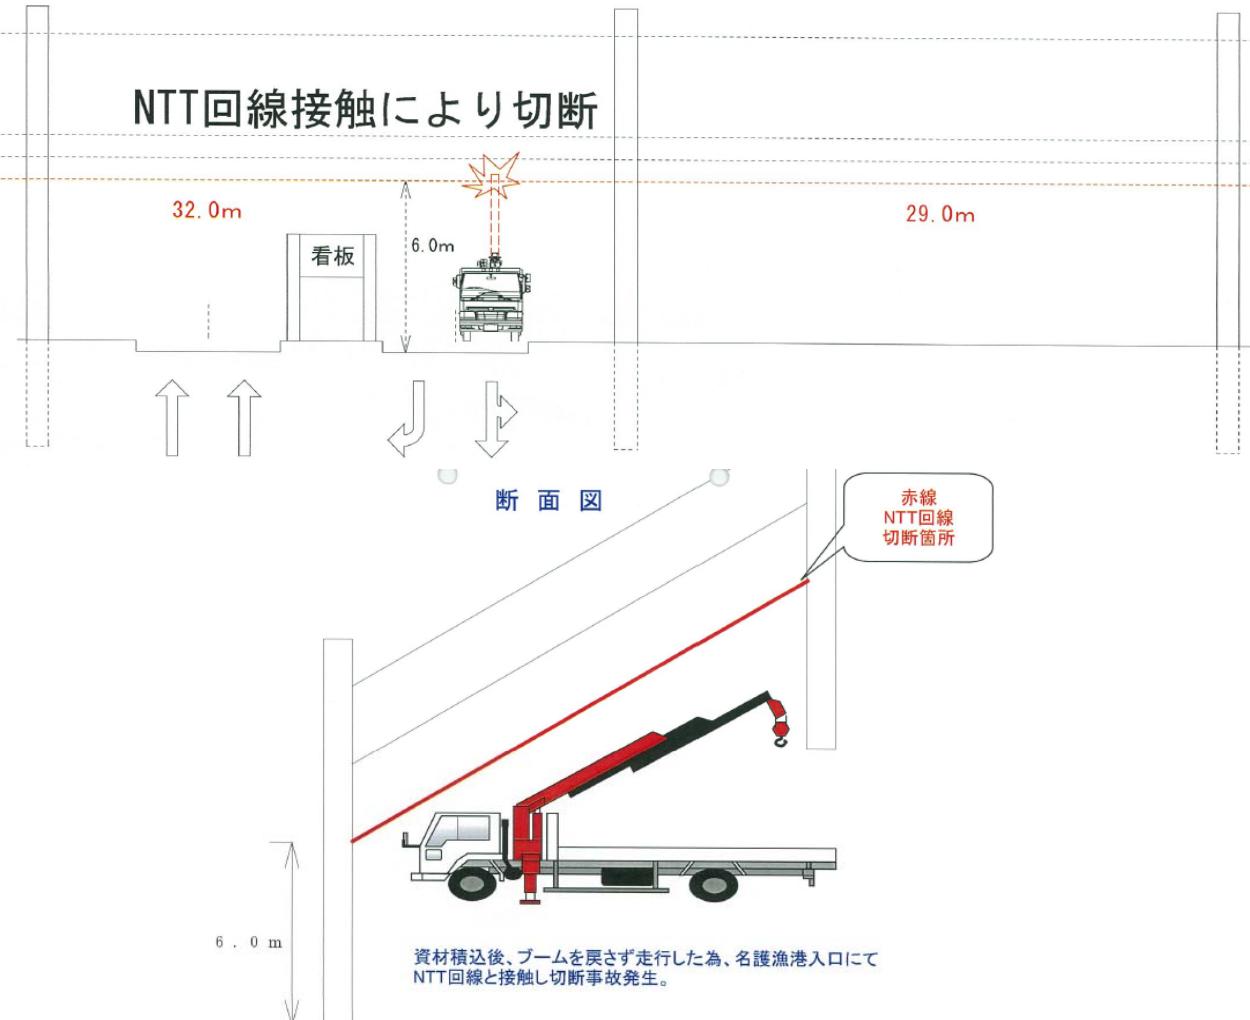
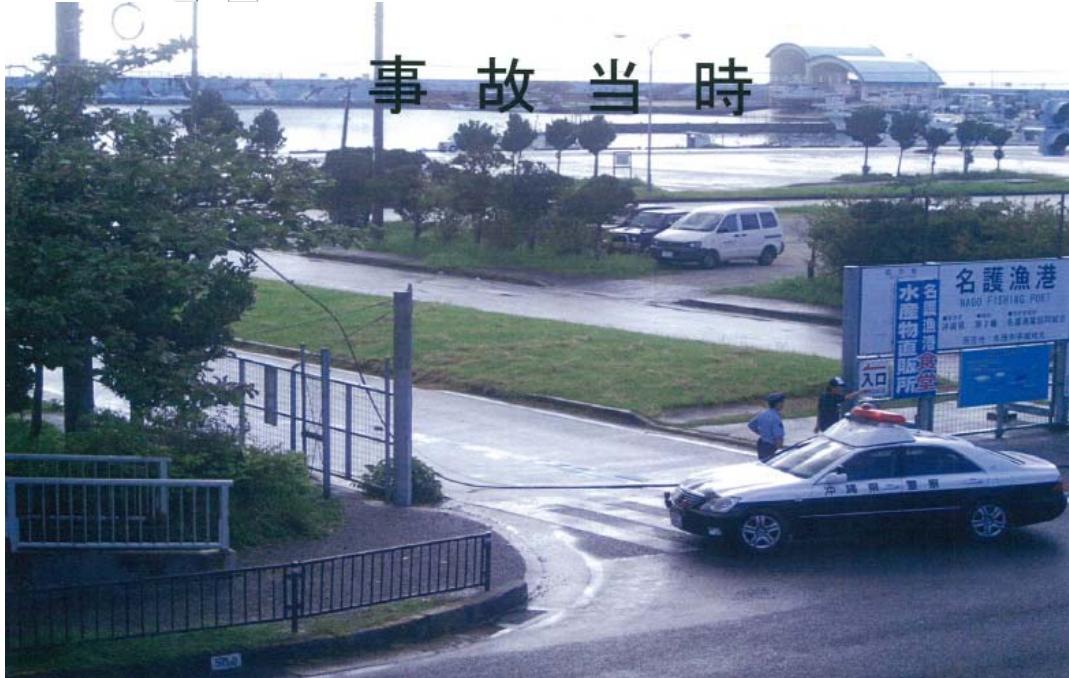
発生日	H25.9.30	事故分類	物損公衆災害	工種区分	道路維持工事
事故 発生状況	4トンユニック車により資材を積み上げ、工事現場へ搬送する際、ブームの格納を行わないまま車両を走行させ架空線(NTTケーブル)を切断した				
事故原因	<p>① 4トンユニック車への資材積み込み作業を完了した後、ブームの格納を行わないまま走行させたこと。</p> <p>※土木工事安全施工技術指針の第4章第5節「移動式クレーン作業」の「作業終了後の措置」には、以下の記載があるが、作業終了後の必要な措置が講じられていない。</p> <p>1) <u>作業終了後は、フックを安全な位置に巻き上げる等必要な措置を講じること。</u> なお、走行姿勢にセットした場合は、各部の固定ピン等を確実に挿入すること。</p> <p>② 安全教育の実施状況不徹底</p> <p>安全教育では、KY活動において作業中の労働災害についての項目が重点的に行われていたが、運搬経路における架空線への注意喚起が不足していた。</p>				
事故発生後 の対策	<ul style="list-style-type: none"> <li>○作業時には、常に周囲の確認を行う。</li> <li>○ユニックに未格納警報装置を取付ける。</li> <li>○作業終了後指差し確認の徹底・単独作業はさせない。</li> <li>○朝礼及び危険予知活動(KYK)にて、各作業毎に安全指示を徹底する。</li> <li>○作業内容の周知徹底を行う。</li> </ul>

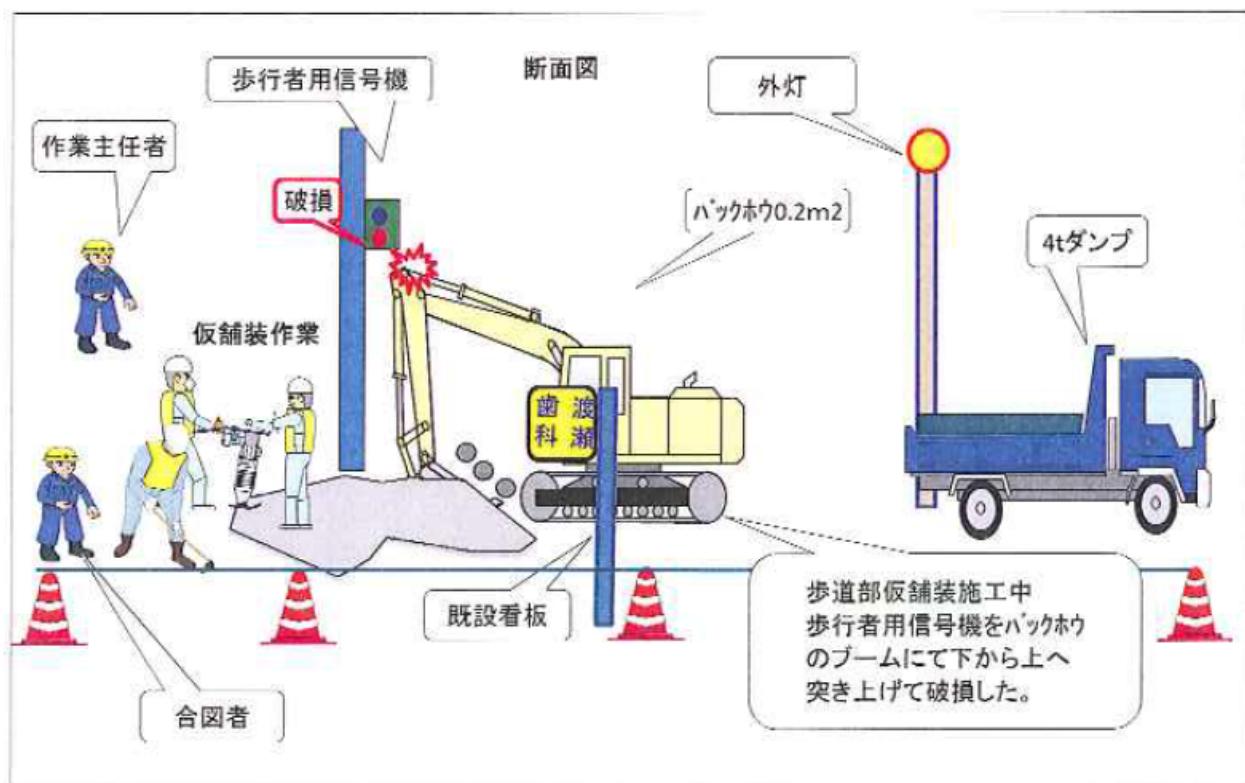
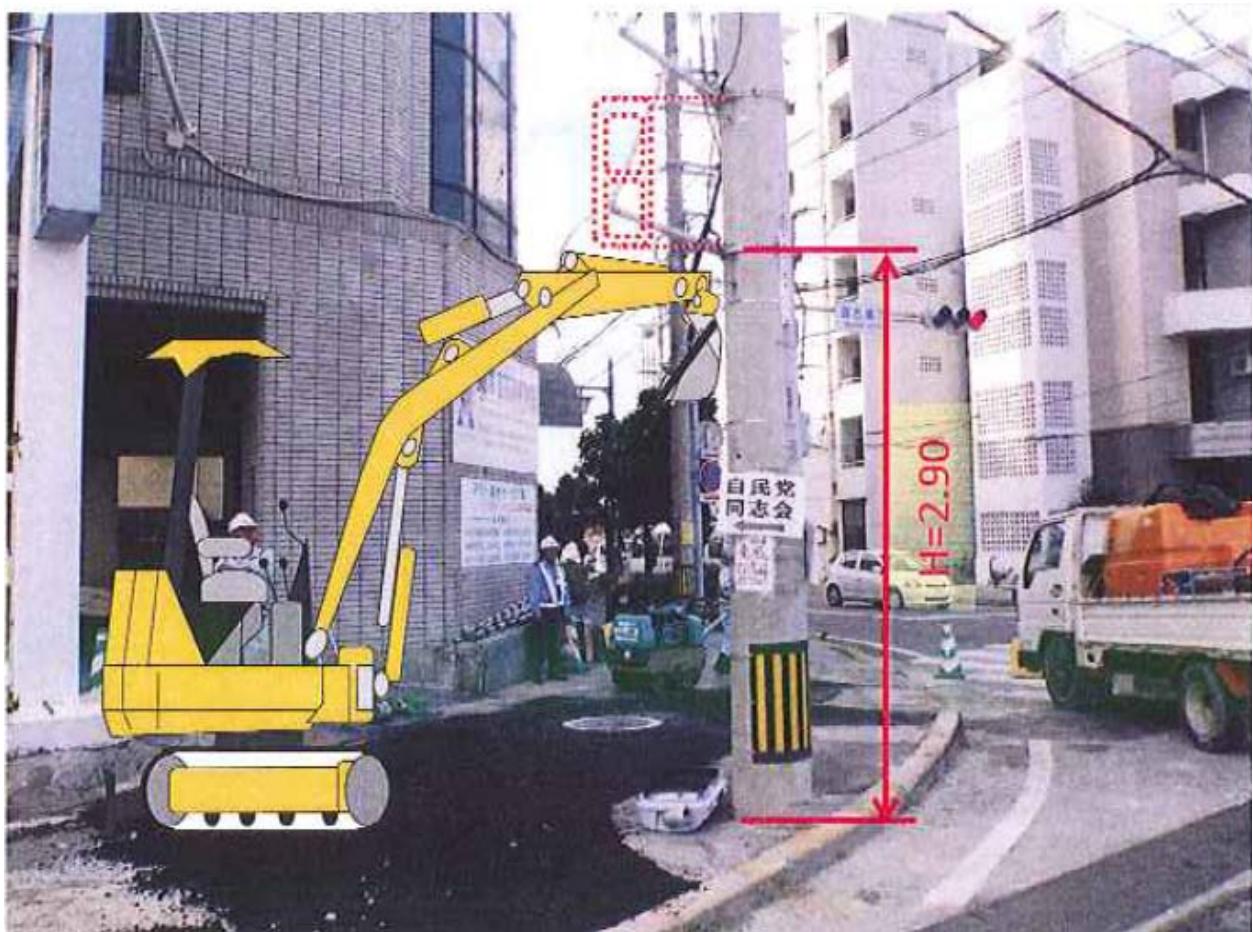
発生日	H25.10.3	事故分類	物損公衆災害	工種区分	電線共同溝工事
事故 発生状況	電線共同溝の電力管敷設後、バックホウにてアスファルトを投入し、人力にて敷均し・転圧を行っていたが、ブームを上部へ上げ旋回しようとした際、真上にある歩行者用信号機に接触し損傷させたものである。				
事故原因	<p>① 合図者は配置されていたものの、事前のオペレータとの役割分担が明確に定められておらず、調整不足があった。</p> <p>② オペレーターの視認を補助するため注意喚起の看板を設置していたものの、歩道部分の仮舗装のため一時的に撤去しており、目印の設置の不徹底があった。また、オペレーターの視認確認の不徹底があった。</p> <p>③ 危険予知活動において、掘削作業中の労働災害についての項目が重点的に行われていたが、狭隘な場所での施工のため、バックホウ操作にあたっての上空施設への注意喚起が不足していた。</p>				
事故発生後 の対策	<ul style="list-style-type: none"> <li>○ バックホウより上空にある支障物件には、オペレーターが支障物件に気付くようにコーンバーやロープ等を吊るし、見える化を実施する。</li> <li>○ 朝礼にて、作業員及び、元請け職員の全員で危険個所を抽出し対策を講じ施工を行う。</li> <li>○ 重機作業時には合図者を配置する。(笛等を常に携帯し合図が聞こえるようにする)</li> </ul>				
処分	口頭注意

【狭隘な施工個所でクレーン作業中に、ブームを歩行者用信号機に接触させ損傷させた】

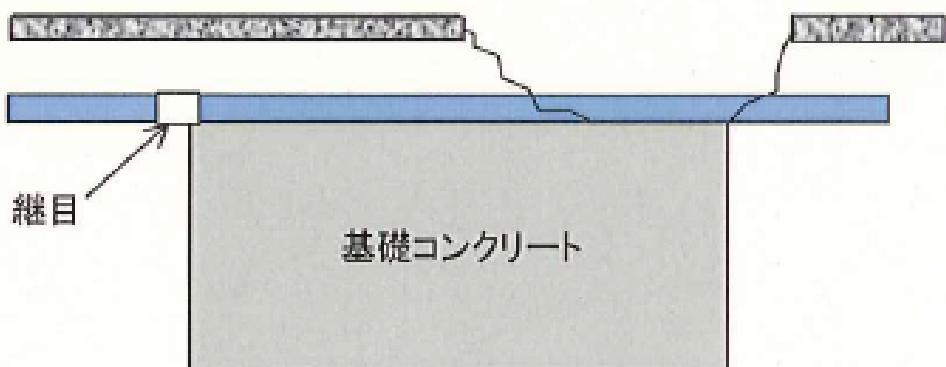
- ① 挖削後、水道管の露出を確認

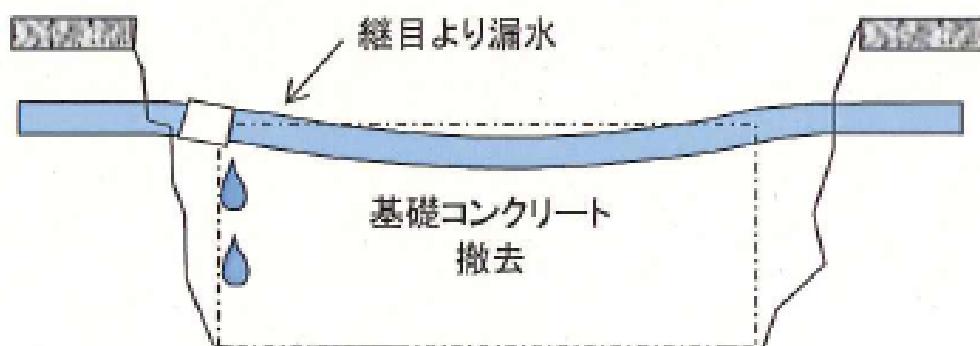
発生日	H25.10.14	事故分類	物損公衆災害	工種区分	道路維持工事
事故 発生状況	照明灯建替え工事に伴う基礎撤去作業を行っていたところ、埋設物(水道管)の破損を防ぐ対策を実施せず、水道管の周辺の土を掘削したことにより水道管が自重でたわみ、継目部分にずれが生じた為、漏水が発生し復旧作業に伴い4件の家屋で20分程度の断水が生じた。				
事故原因	<p>① 掘削影響範囲に埋設物があることを認識していたが、関係機関との協議を行わず、埋設物(水道管)の破損を防ぐ対策を実施しなかったこと。</p> <p>② 安全教育において、既設埋設管の破損を防ぐための具体的な対策が明確でなく、安全教育が不十分であった。</p>				
事故発生後 の対策	<ul style="list-style-type: none"> <li>○埋設物を確認したら報告し、管理者に立会いをしてもらう</li> <li>○埋設物の養生を確實に行う</li> </ul>

- ② 挖削・基礎撤去を進め、水道管が自重でたわみ、縫目部分から漏水が発生。

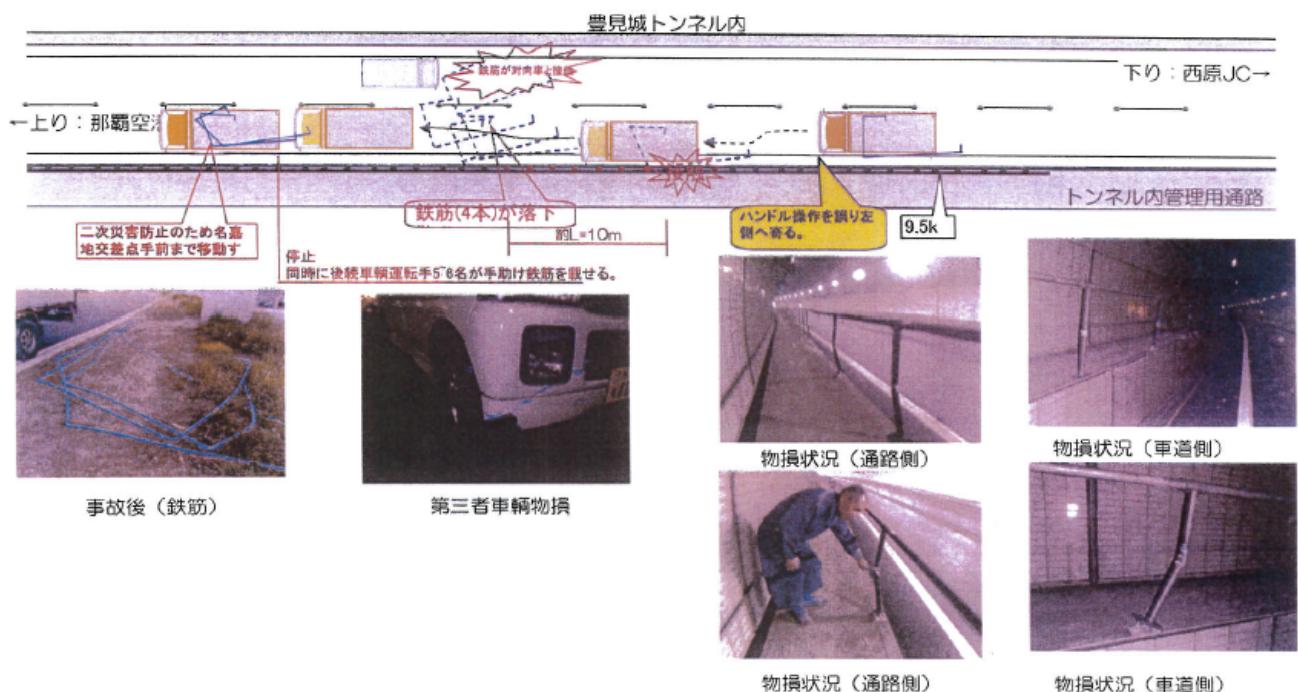
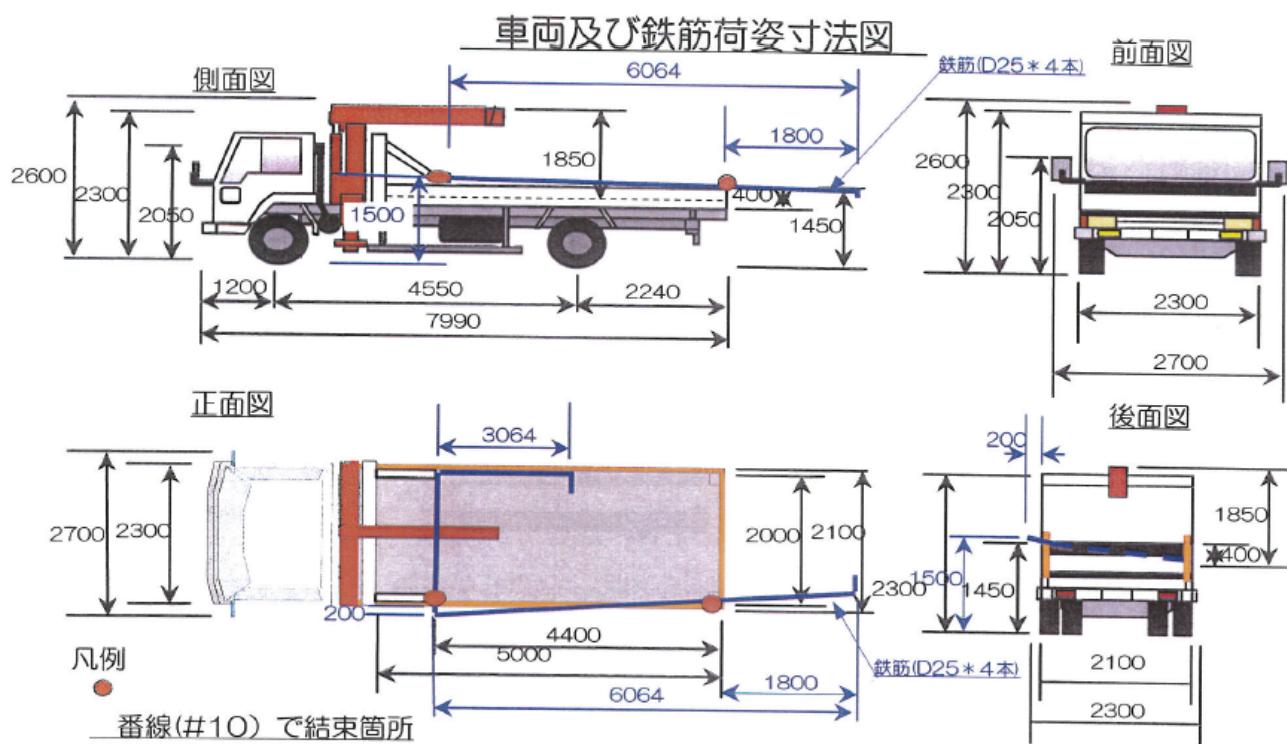
### 事故状況図

発生日	H25.12.16	事故分類	物損公衆災害	工種区分	道路改良工事
事故 発生状況	橋梁下部工工事に使用する鉄筋を下請け業者の鉄筋加工ヤードである中城村南浜から当現場へ運搬したが、一部の鉄筋(梁部)：幅2.2m、長さ6.06mを積み忘れたため、再度、別車両で運搬したところ、豊見城トンネルの管理用通路手すり(H=800程度)に荷台の鉄筋が接触し損傷。また、落下した鉄筋が後続車両にも接触し損傷を与えたもの。				
事故原因	<p>① 資材の搬入にあたって、積荷の長さ及び幅が車両制限令に違反した状態で運搬を行ったこと。</p> <p>② 安全教育において、下請け業者に対して資材の搬入における指導不足があったこと。</p>				
事故発生後 の対策	<ol style="list-style-type: none"> <li>協力業者へ「安全管理・事故防止」の周知</li> <li>安全大会(周知会)の開催</li> <li>安全朝礼</li> <li>搬出・搬入点検簿…点検表を作成し、現場へ物を搬入する場合や現場から物品を搬出する場合、点検簿に記入してから行う。</li> </ol>

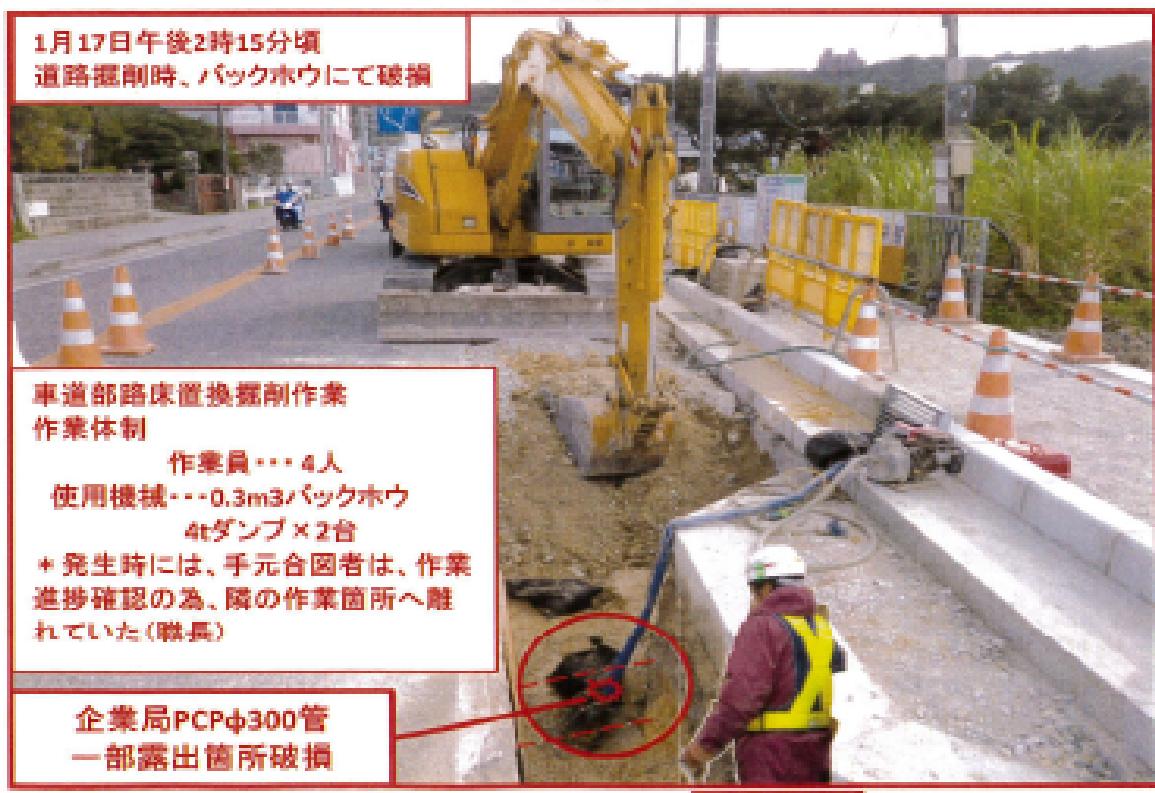
・事故発生時

発生日	H26.1.17	事故分類	物損公衆災害	工種区分	道路改良工事
事故 発生状況	道路改良工事において、車道部路床置換え(H=1.2m)掘削作業の際に、掘削箇所に埋設管(企業局PCP $\phi$ 300)があることは把握していたものの、埋設管上部の土砂をバックホウで除去する際、バケットの爪が埋設管に接触し破損させたもの。				
事故原因	<p>① 埋設箇所付近における掘削作業の作業手順では、埋設管の上部は、人力による掘削を行うことになっていたが、バックホウによる掘削が行われており、作業手順書どおりの作業が行われていなかつたこと。</p> <p>② 当該作業において、合図者が不在の間にも作業を中断せず継続して実施したこと。</p> <p>③ 当日の危険予知活動において合図者の配置が掲げられていたが、合図者が不在のまま作業が行われており安全教育が不十分だったこと。</p>				
事故発生後 の対策	<ol style="list-style-type: none"> <li>1. 掘削箇所は、事前に埋設物を元請と確認し、また掘削前に現場にて再度位置の確認を行う。</li> <li>2. 埋設箇所には注意喚起の標示物の設置、又はマーキングを行う。</li> <li>3. 埋設物箇所は、人力にて掘削確認(約20cm～30cm)を行い、バックホウにて人力掘削土等のナデ掘り除去をし、繰り返し所定の深さまで掘削を行う。 ※埋設管上部では、ナデ掘りを行わない。</li> </ol>

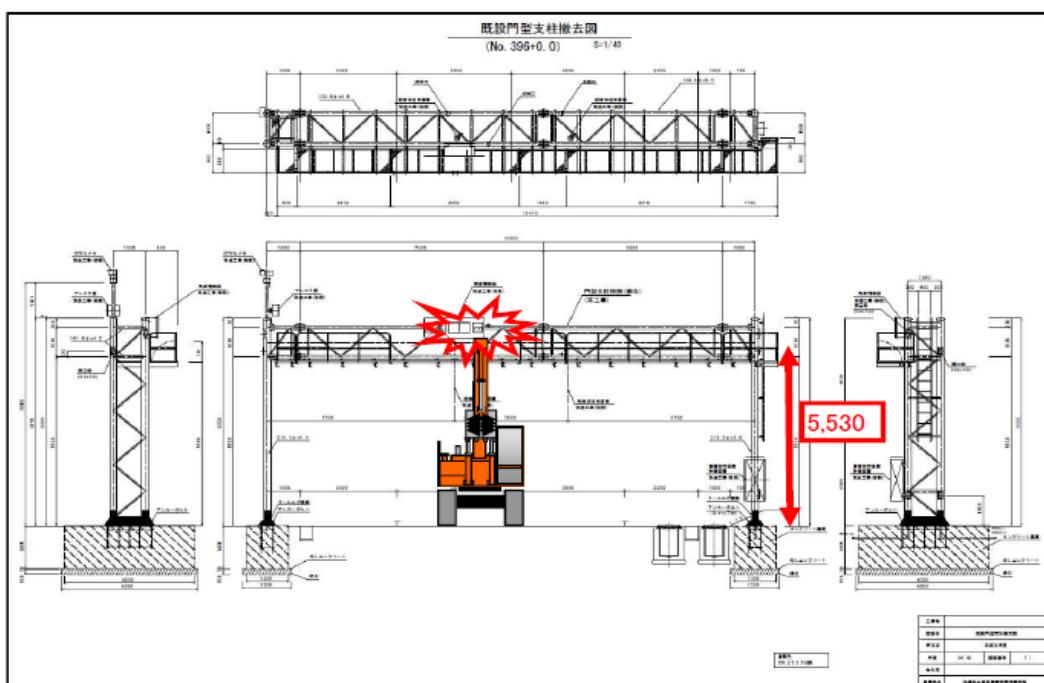
### 事故状況図

発生日	H26.3.8	事故分類	物損公衆災害	工種区分	舗装工事
事故 発生状況	夜間施工時に土砂掘削作業を終え、後片付け作業として使用建設機械(バックホウ0.4m <sup>3</sup> )の移動中に、当該作業区間に設置されていた門型柱の通路足場にアームが接触し、損傷させたものである。				
事故原因	① 門型柱の下を通過する際に垂直方向の離隔を十分とらなかつたこと。 ② オペレーターの視認を補助するための注意喚起の看板設置や照明灯設置等の不徹底があつたこと。 ③ バックホウ操作にあたつての上空施設への注意喚起が不足しており、安全教育が不十分があつたこと。				
事故発生後 の対策	<ul style="list-style-type: none"> <li>・重機移動時も監視員の配置を行う。</li> <li>・夜間の視認性向上対策として、照明灯を増設する。</li> <li>・作業開始前の安全ミーティングにて隣接構造物等位置の再確認及び監視員の配置徹底を行う。</li> <li>・各作業員に再発防止のため、安全ミーティングにて周知徹底を図る。</li> <li>・頭上注意及び表示の設置、門型支柱下に注意喚起の看板を設置する。</li> </ul>

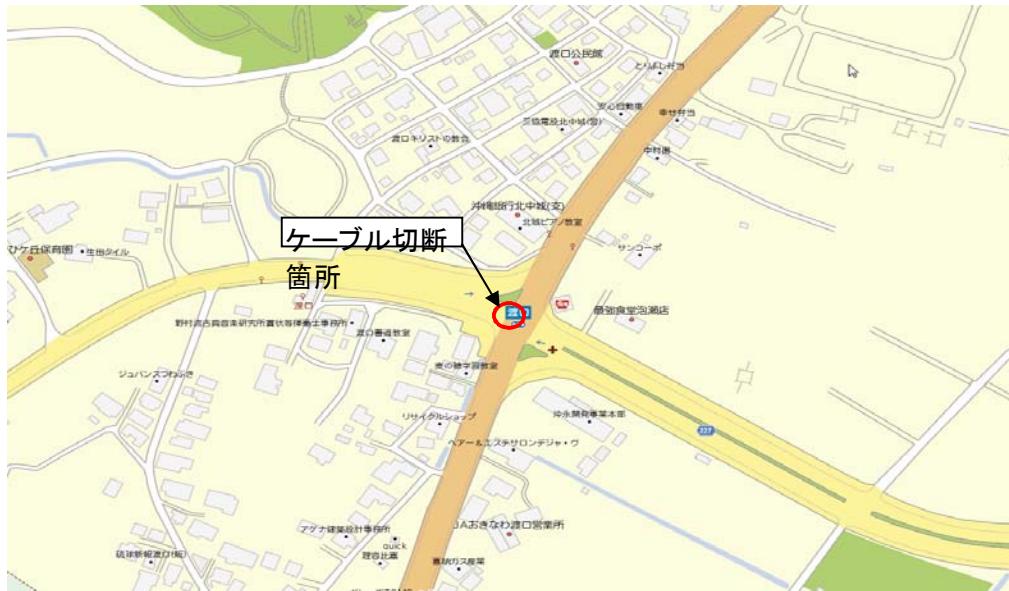
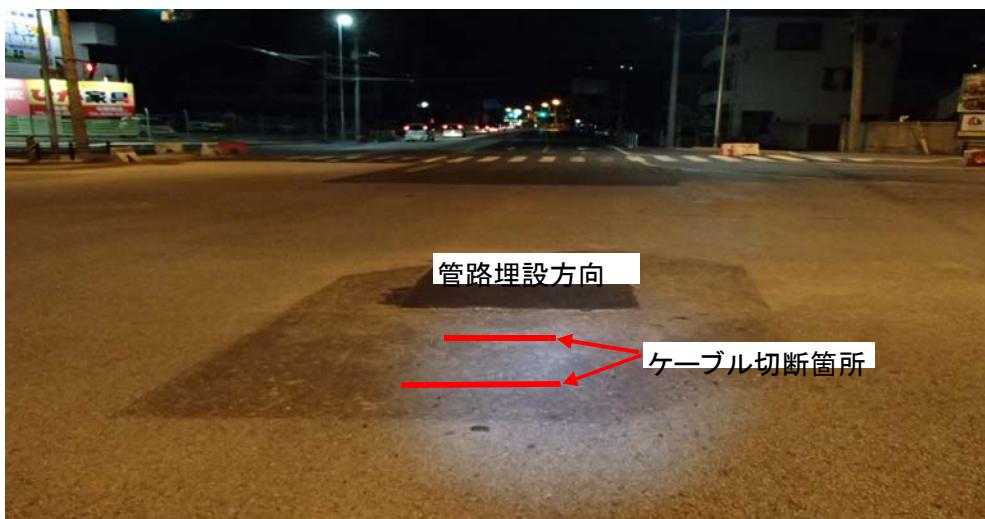
国道329号52.35k上り 渡口交差点内

発生日	H27.1.31	事故分類	物損公衆災害	工種区分	道路維持工事
事故 発生状況	<p>・亀甲状にひび割れた舗装(1.5m<sup>2</sup>)の応急処理工事をするにあたり、アスファルトカッター(150mm)にて舗装版の切断作業を行った。その際に路面から85mm程度に埋設された通信管路(7管)及び通信ケーブル(6本)を切断した。</p> <p>・施工時には、舗装版(表層5cm)を撤去した際にコンクリート面の露出があったことは確認しているが、コンクリート自体の埋設目的が不明で通信管路の切断には気づかないまま、舗装(表層5cm)のみを補修して施工を完了させた。</p>				
事故原因	<p>・道路台帳を確認したが、100mピッチの断面図であるため、浅い埋設物の記載が無く、且つアスファルトのみの補修であったため、それ以上の確認は行わなかった。</p> <p>・道路台帳の平面図には横断函渠が明示されていたことから、函渠上へのうわ越し埋設の可能性を疑うことができたが、それを想定せず舗装切断を進めた。</p>				
事故発生後 の対策	<p>再発防止策として</p> <p>①暗渠、橋梁の上越箇所は管路が極端に浅く埋設している箇所があるため、舗装版のみの補修工事であっても事前の埋設物調査を徹底させる。</p> <p>②光ケーブルの重要性(切断したときの影響の重大性)の認識させるため、設備事故防止に関する安全教育を徹底させる。</p>

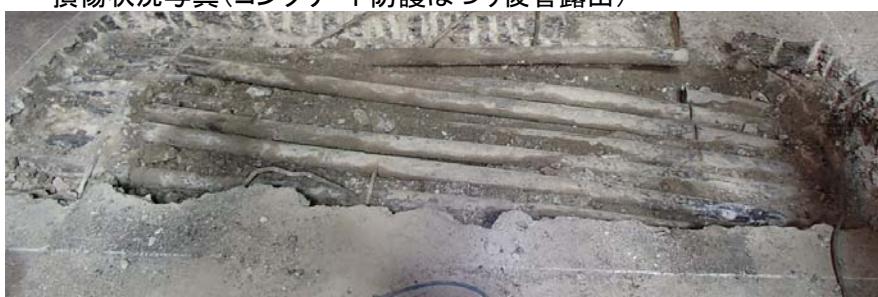
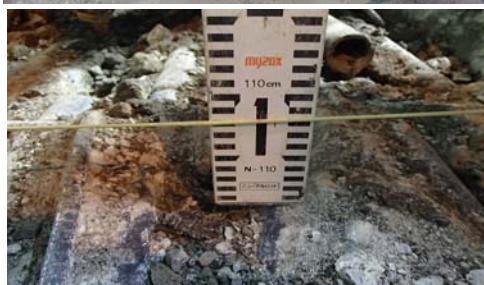
損傷状況写真(コンクリート防護はつり後管露出)

埋設深さ最小付近(拡大)  
GLより85下がり

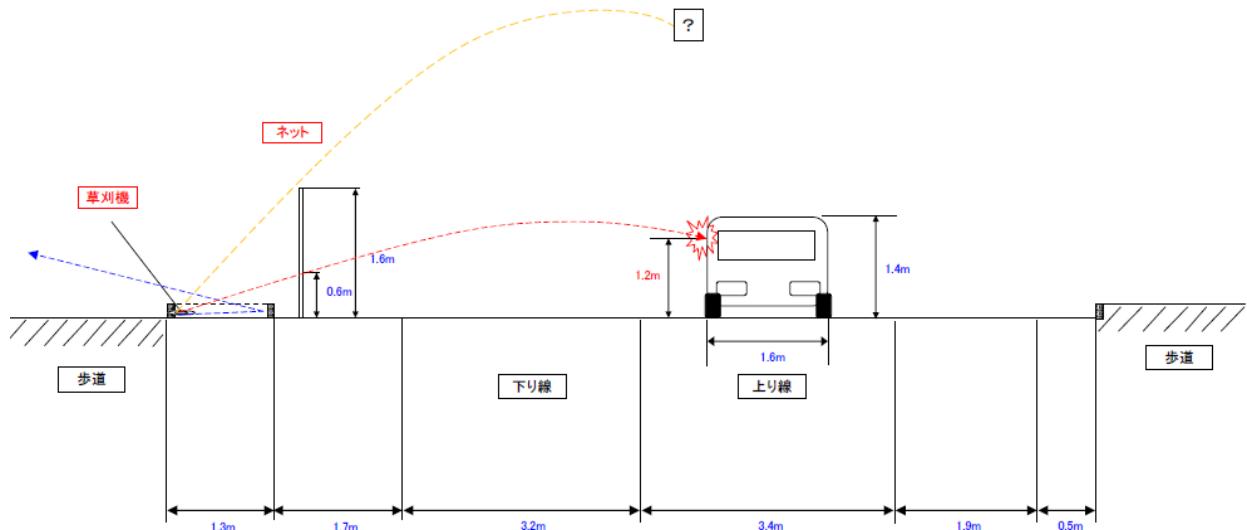
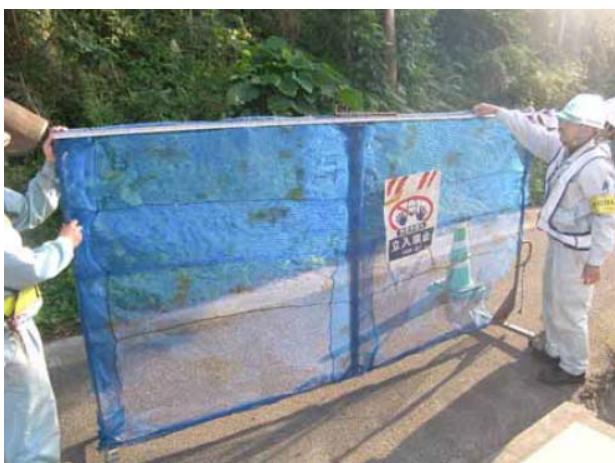
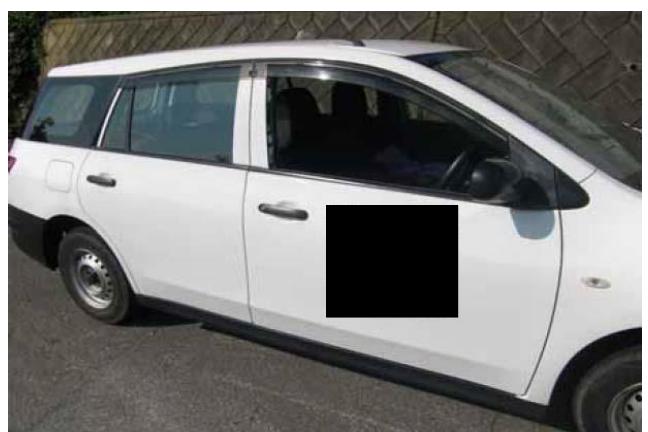
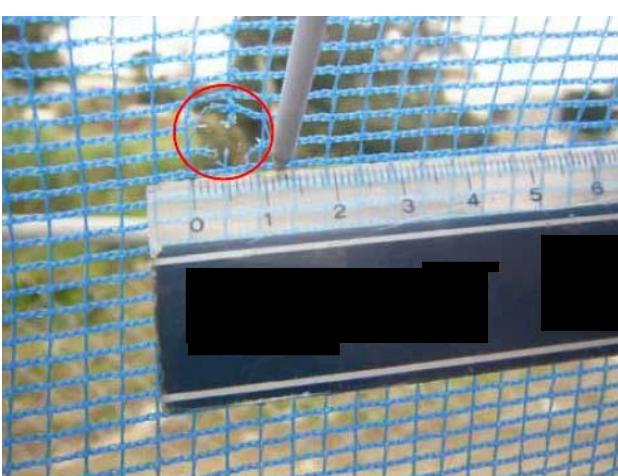
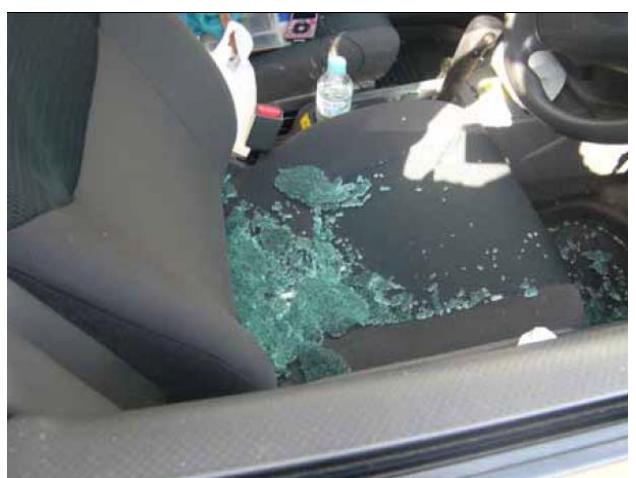
発生日	H24.12.13	事故分類	その他	工種区分	道路維持工事
事故 発生状況	国道329号宜野座村松田地内(下り線)にて草刈機にて歩道端部(歩車道境界)の除草作業を行っていた際に、小石状のものが飛散防止ネットを貫通した可能性があり、反対車線側(上り線)を走行中の一般車両の運転席側窓ガラスを損傷した。				
事故原因	<p>今回の事故は、除草作業により小石状のものが飛散防止ネットを貫通し、事故が発生したと想定されているが、はっきりとした原因是不明となっている。</p> <p>但し、上記が原因とした場合、ネットの強度や点検方法に問題があったものと思われる。</p>				
事故発生後 の対策

下図の黄のラインのように、急角度で上がる事は考えにくく、上がったとしても車両を飛び越えるものと想定され、また、青のラインだと縁石に当たって跳ね返るものと想定される。現地の状況より、ネットの穴の位置から想定した赤のラインのように、水平に近い軌道で車両の窓ガラスに当たったものと想定されるものの、いずれも事故原因として断定する結果に至っていない。上記の想定で判断した場合、ネットの強度確認や点検方法に留意する必要があったと思われる。

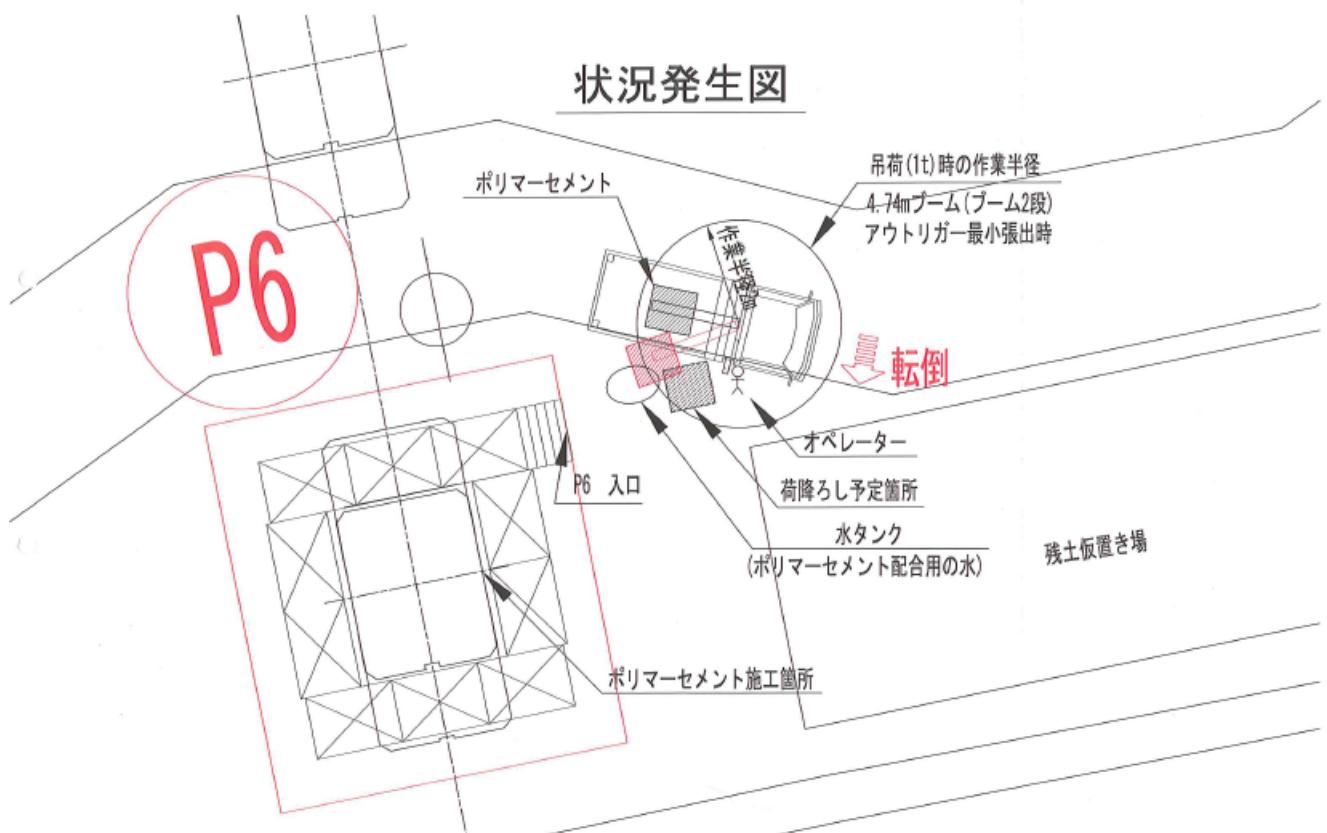
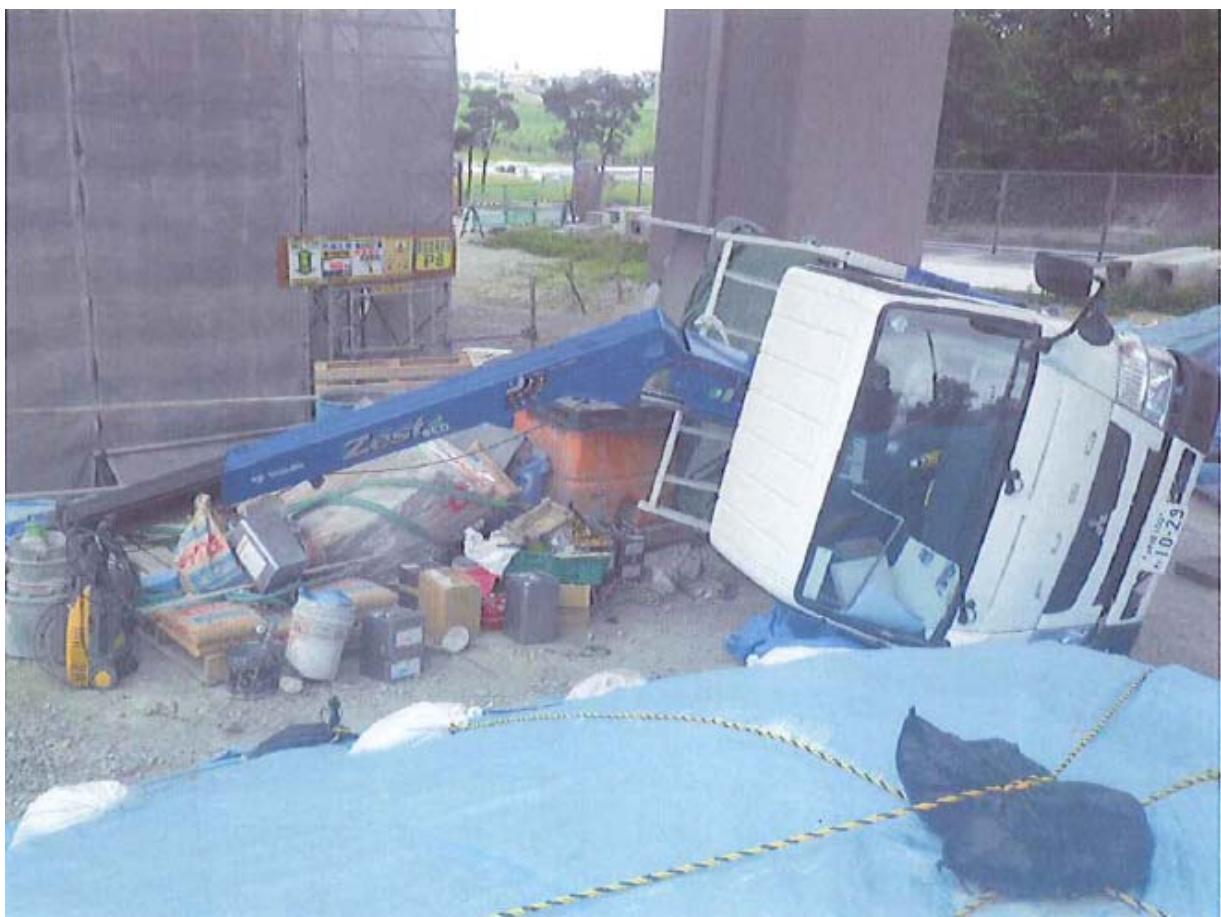
発生日	H25.11.11	事故分類	その他	工種区分	道路維持工事
事故 発生状況	車両積載型クレーン(2t車・2.63t吊)にてセメント1パレット(約1t)の荷降ろし作業(作業半径約2m)を行っていたところ、徐々に車体が傾き、転倒に至ったものである。オペレーターは、徐々に車体が傾きはじめたため、その場から退避し、ケガ等はなく車両の損傷があった。				
事故原因	<p>① 車両積載型クレーンで資材を吊り降ろす際、アウトリガーの張り出しを最大にして作業が可能なところ、張り出しが最小な状態で作業を行ったこと。</p> <p>② 作業手順書で作業指揮者の配置が定められていたが配置されておらず、オペレーターが一人で作業したことにより、不適切な作業を誘発させたこと。</p> <p>③ 当日の作業では、車両積載型クレーンでの作業(荷降ろし等)が、週1回程度の作業であったため、安全教育においてクレーン作業に関する項目の明確な教育が行われていなかった。</p>				
事故発生後 の対策	<p>○オペレーターにアウトリガー最大張出作業の順守を徹底させる。</p> <p>○車両積載型クレーンでの作業に潜む危険性、作業の安全手順について教育を実施し、周知徹底させる。</p> <p>○車両積載型クレーンを使用する作業がある日は、朝礼時及び危険予知活動に取り上げ、作業の危険性を再認識させ、災害防止対策をとる。また、安全巡回員による作業の監視を行う。</p> <p>○使用する車両積載型クレーンのアウトリガー上部等の目立つ位置に黄色赤文字で「アウトリガー完全張出せよ!!との注意喚起版を設置する。</p>

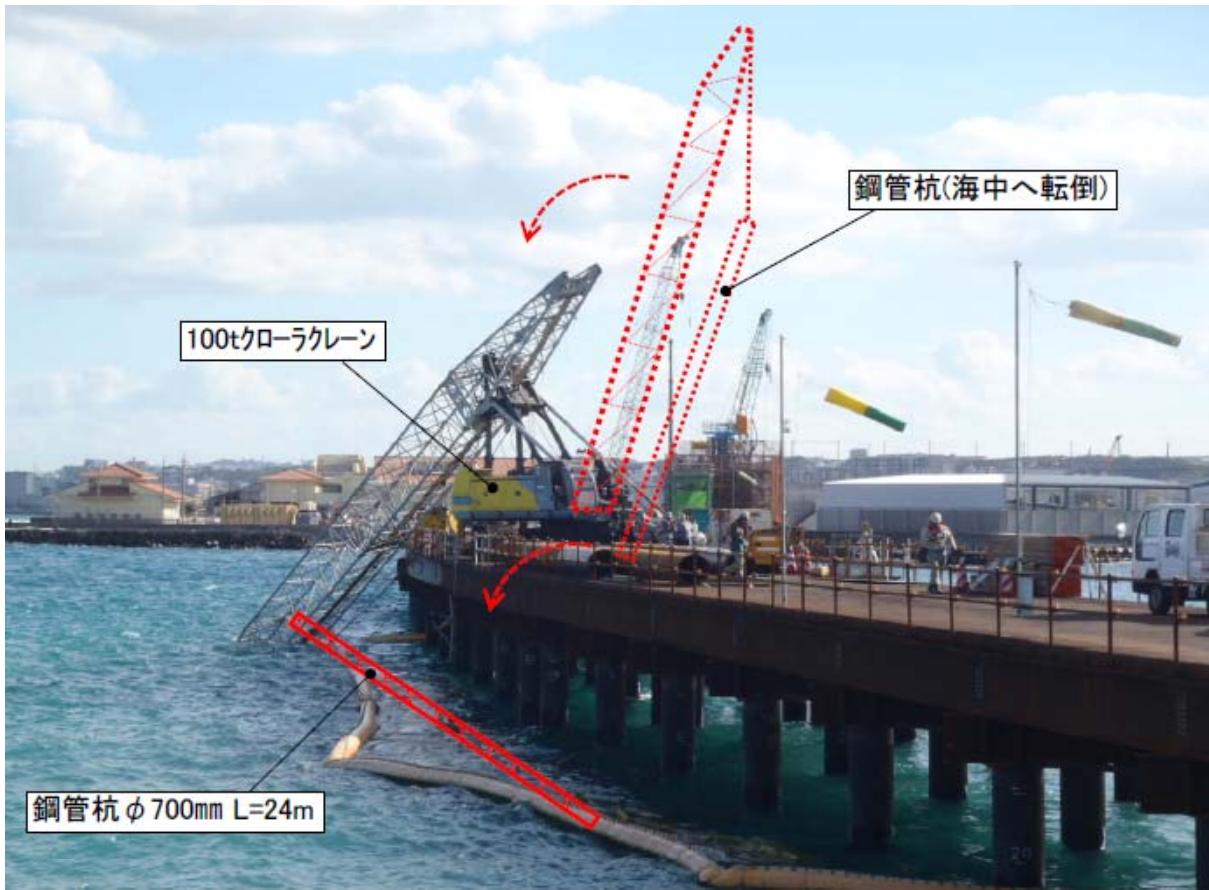
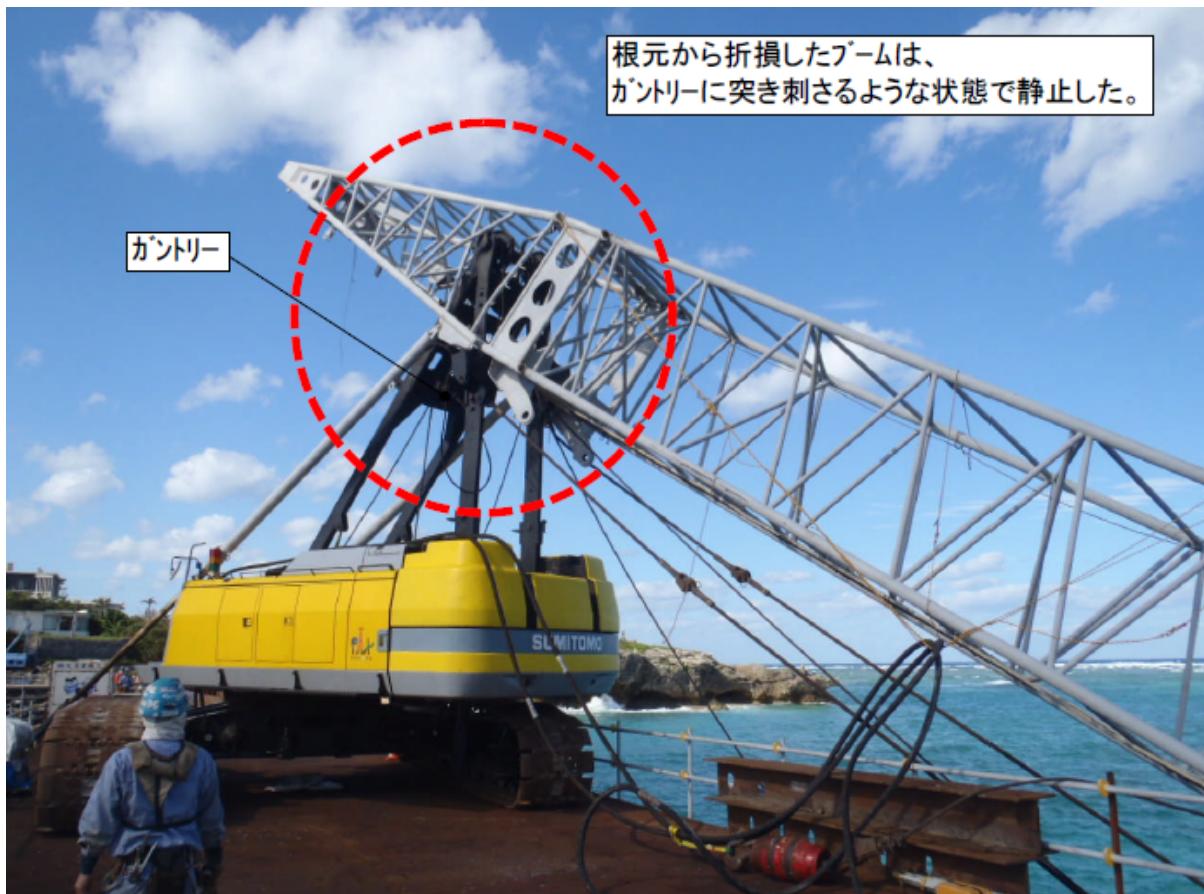
発生日	H25.11.20	事故分類	その他	工種区分	道路改良工事
事故 発生状況	<p>100tクレーンにて鋼管杭を打設するため、杭先端にワイヤーを2点掛けし、主巻フックに玉掛けを行いクレーン手前側を支点として杭を吊り起す作業中に、吊り荷鋼管杭の重心位置のずれにより、吊り荷が荷振れ回転を起こしてクレーン左側へ荷が振れた。オペレータが、クレーンを左側に旋回したことによって、吊り荷の鋼管杭の支点を軸にしてさらに荷振れを起し、ブームの右側下面に接触した後、鋼管杭がクレーン右側後方の海中に落下した。その際、落下した鋼管杭にクレーンのブームが真後ろに引っ張られた事で、ブームが後方へ転倒・破損したものである。</p>				
事故原因	<p>① 重心がずれた状態で鋼管杭を吊り上げ続けたことにより荷振れが発生しており、「吊り荷を上げる場合は、必ずフックが吊り荷の重心の真上にくるようにすること」としている土木工事安全施工技術指針に違反している。また、クレーンのオペレータと作業指揮者等が適切に連携をとれず、誤ったクレーン操作にいたったことが荷振れを増幅させた。</p> <p>② クレーン移動時の周囲確認については注意喚起されていたものの、重心位置の把握等の吊り荷の荷振れに対する安全教育が不十分だった。</p>				
事故発生後 の対策	<ul style="list-style-type: none"> <li>○吊り荷重心位置の確認</li> <li>○合図伝達の徹底</li> <li>○全体作業状況の監視の徹底</li> <li>○吊り荷の状態の段階確認</li> <li>○吊り荷の回転、滑り防止</li> </ul>
