資料1 不具合等の状況

沖縄総合事務局

確認された不具合の状況(発生範囲)

資料2 不具合の原因

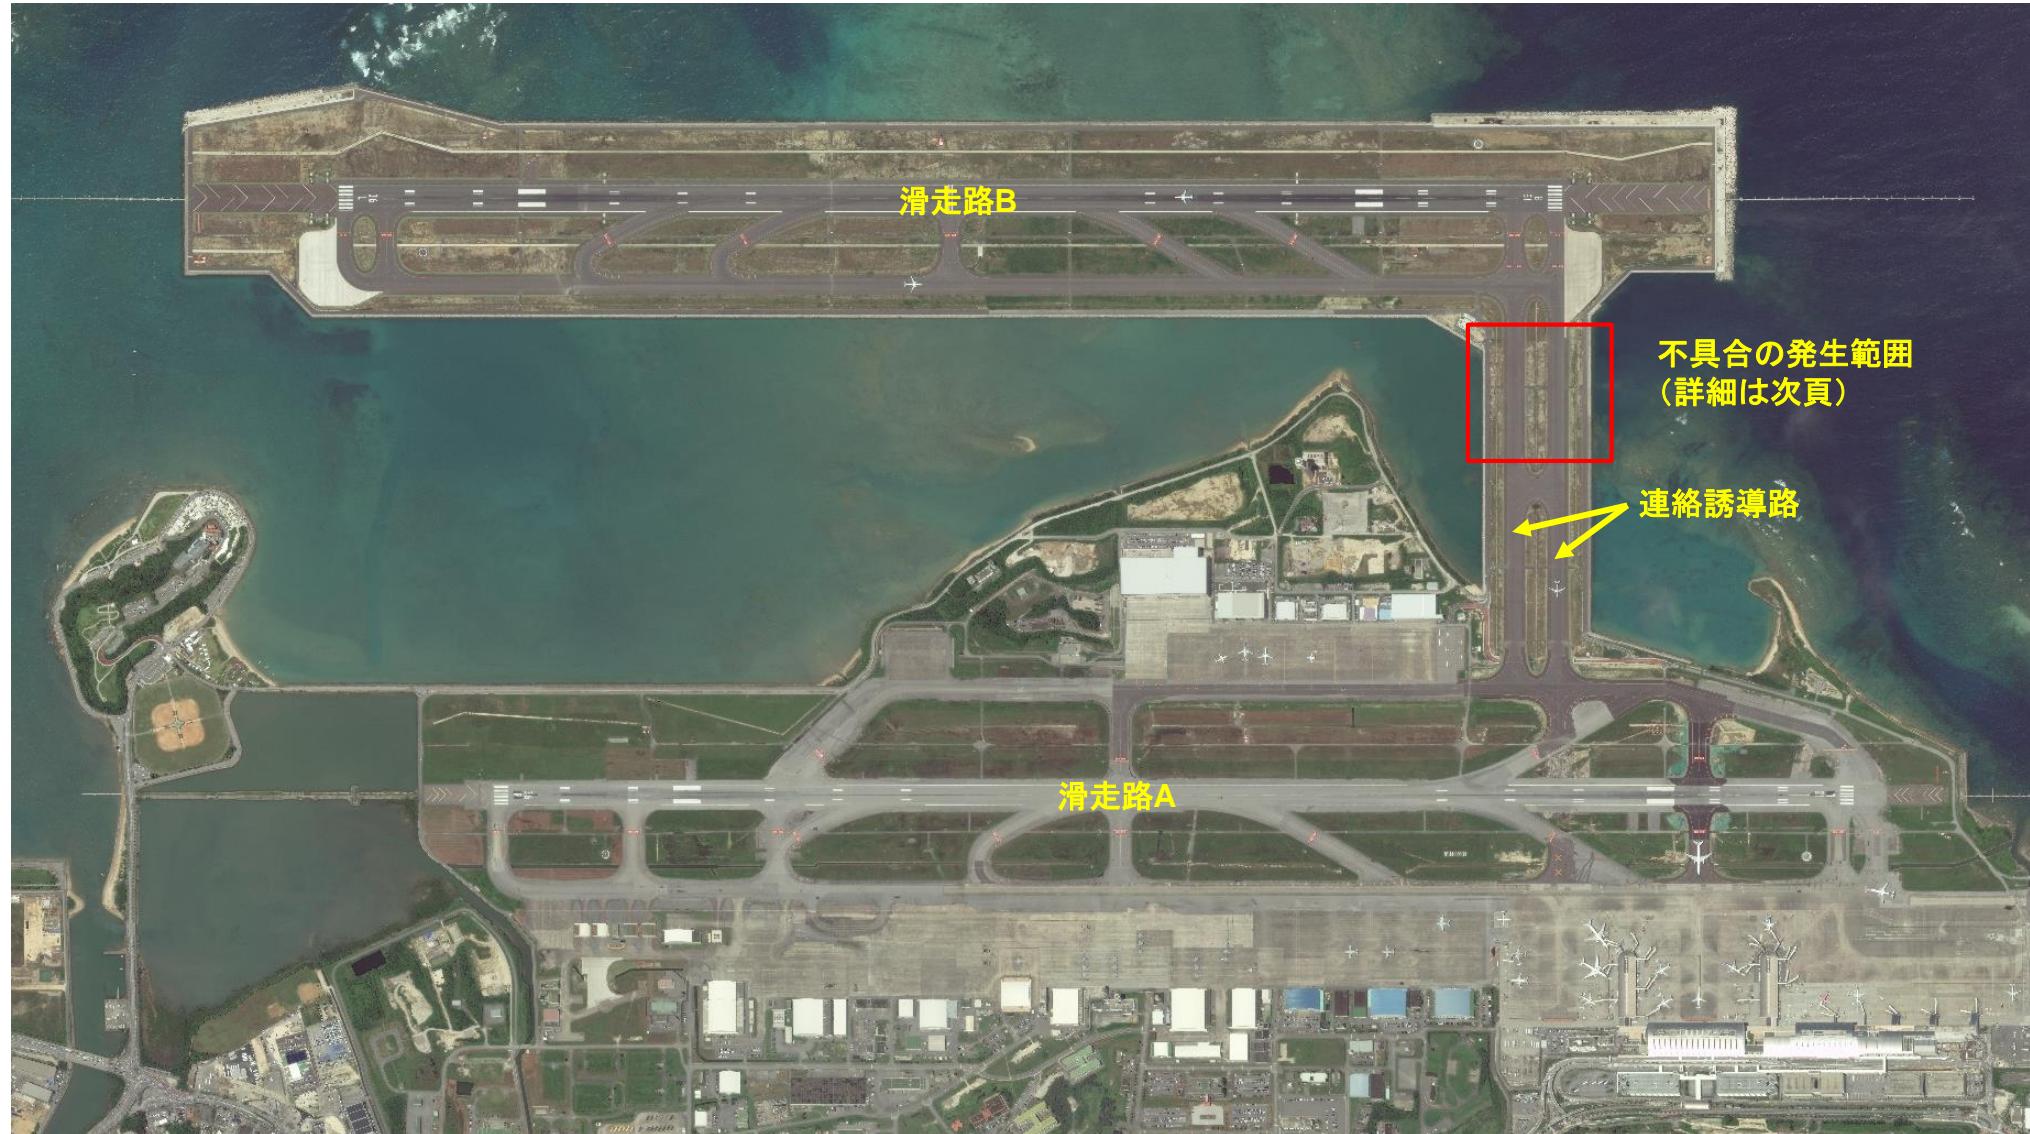
那覇空港全景と不具合の発生範囲

R1.12.20～R2.12.12
陥没、埋戻(11回)

R2.6.27～7.7
空洞確認、埋戻(2回)
R2.8.24～12.9
陥没、埋戻(5回)

R2.6.23～12.25
空洞確認、埋戻(2回)
R2.8.23～R3.1.9
陥没、埋戻(8回)

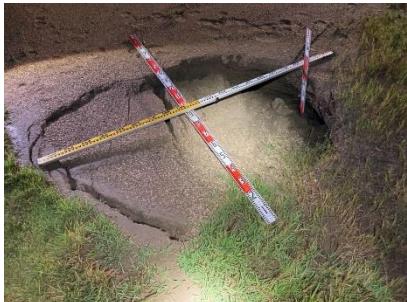
北側護岸沿い
緑地帯

陥没
(1.8m × 1.4m × H0.7m)

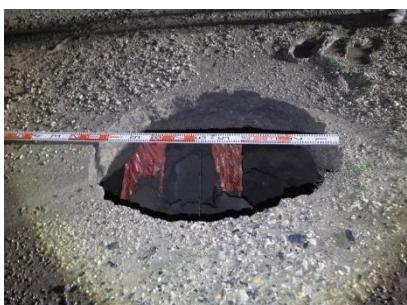
南側護岸沿い
緑地帯

陥没
(1.1m × 0.9m × H1.3m)

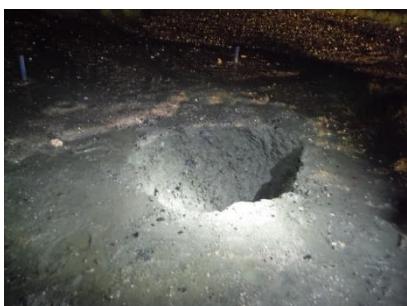
誘導路間
緑地帯

陥没
(1.4m × 1.1m × H0.9m)

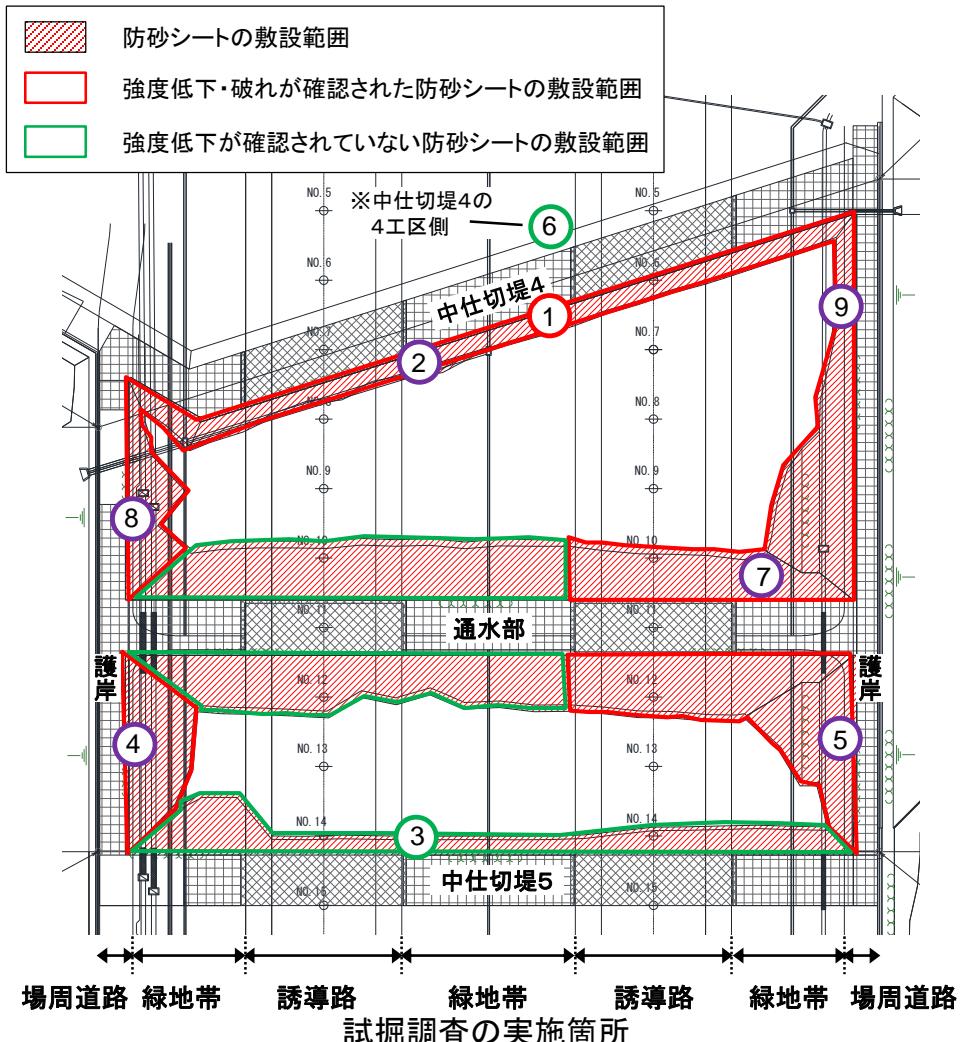
試掘調査結果

- 不具合が確認された5工区の護岸及び中仕切堤の法面に敷設された防砂シートの状態を確認するため、試掘調査を実施した。
- 9箇所中2箇所では防砂シートの強度低下は確認されなかつたが、7箇所で防砂シートの強度低下が確認され、うち1箇所で防砂シートの破れが確認された。
- 強度低下や破れが確認された7箇所の防砂シートは、同一メーカーの防砂シートであった。

試掘箇所	確認深さ	結果
①	D.L. +1.23m～+1.78m (深さ2.3m～2.95m)	強度低下・破れを確認
②	D.L. +3.48m (深さ0.7m)	強度低下を確認
③	D.L. +2.6m (深さ1.5m)	強度低下なし
④	D.L. +2.6m (深さ1.8m)	強度低下を確認
⑤	D.L. +2.3m (深さ2.05m)	強度低下を確認
⑥	D.L. +3.05m (深さ1.22m)	強度低下なし
⑦	D.L. +1.9m (深さ2.1m)	強度低下を確認
⑧	D.L. +2.8m (深さ1.6m)	強度低下を確認
⑨	D.L. +2.5m (深さ1.85m)	強度低下を確認

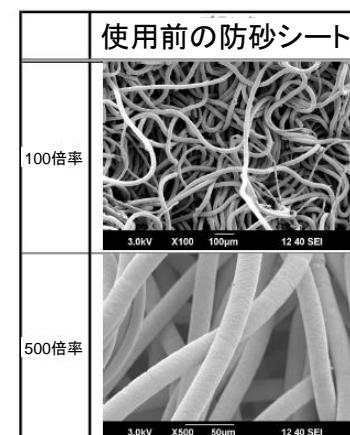
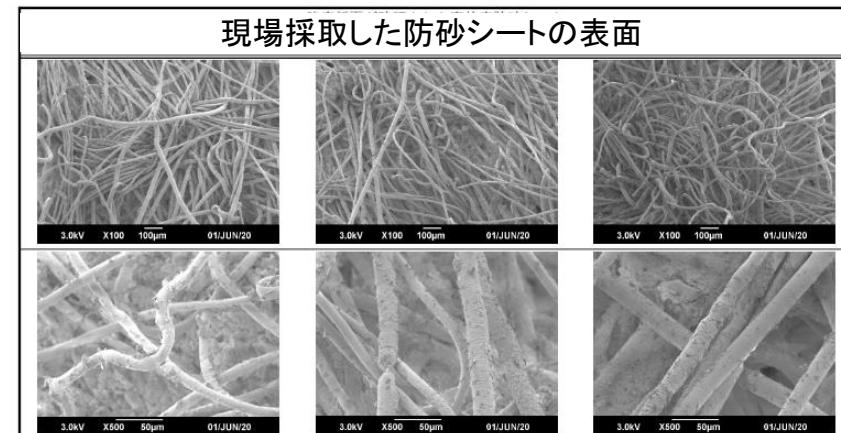
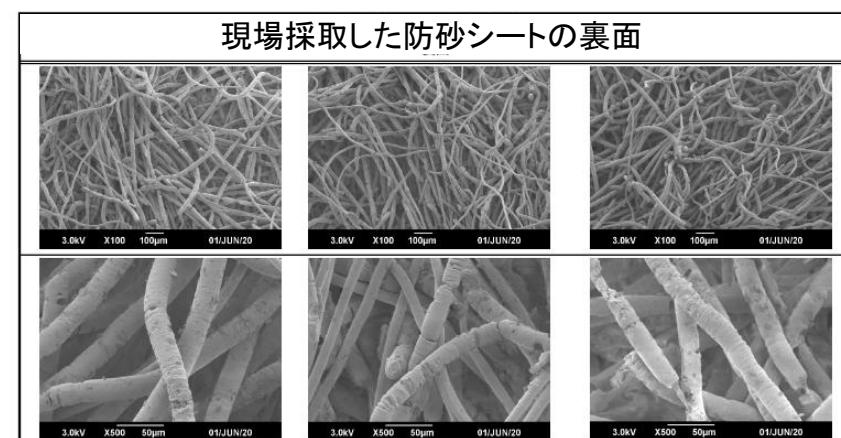
強度低下・破れが確認された防砂シートに係る試験結果①

- 強度低下・破れが確認された防砂シートの一部を現場採取し、5工区の埋立工事の受注者が引張試験を実施した結果、引張強さ、伸び率ともに大きく性能が低下していることが確認された。
- また、当該防砂シートの原反販売社が、現場採取した防砂シート表面を電子顕微鏡で観察したところ、糸自体にひびが入っている／細くなっている／切断されている等の状況が観察され、「糸自体の劣化が見受けられ、全体的な判断としては、糸自体が劣化したことで防砂シートの強度低下に繋がったと考えられる。」との報告があった。

引張強さ (N/5cm)	伸び率 (%)
特記仕様書で求める規格値		880以上	99以上
使用前の試験結果	縦	1119.4	350.5
	横	1410.0	349.2
現地採取シートの試験結果	縦	25.0～51.1 (2.2%～4.6%)	3.43～10.9 (1.0%～3.1%)
	横	50.6～91.1 (3.6%～6.5%)	7.90～14.8 (2.3%～4.2%)

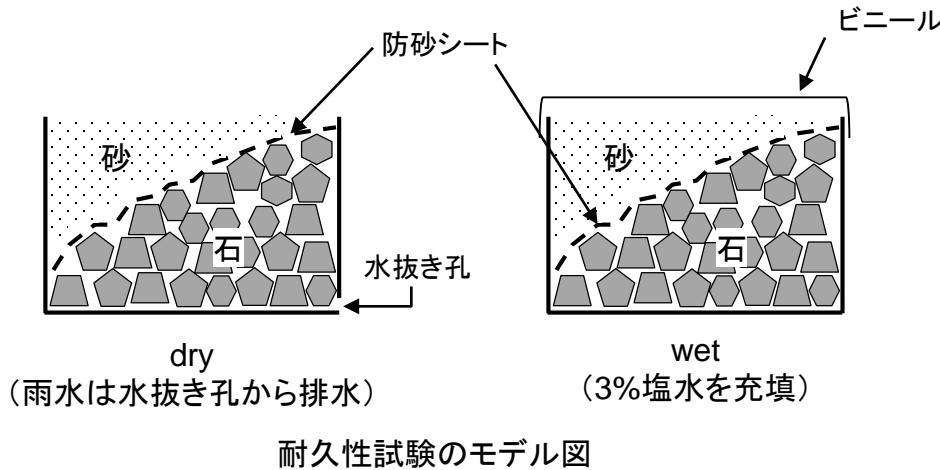
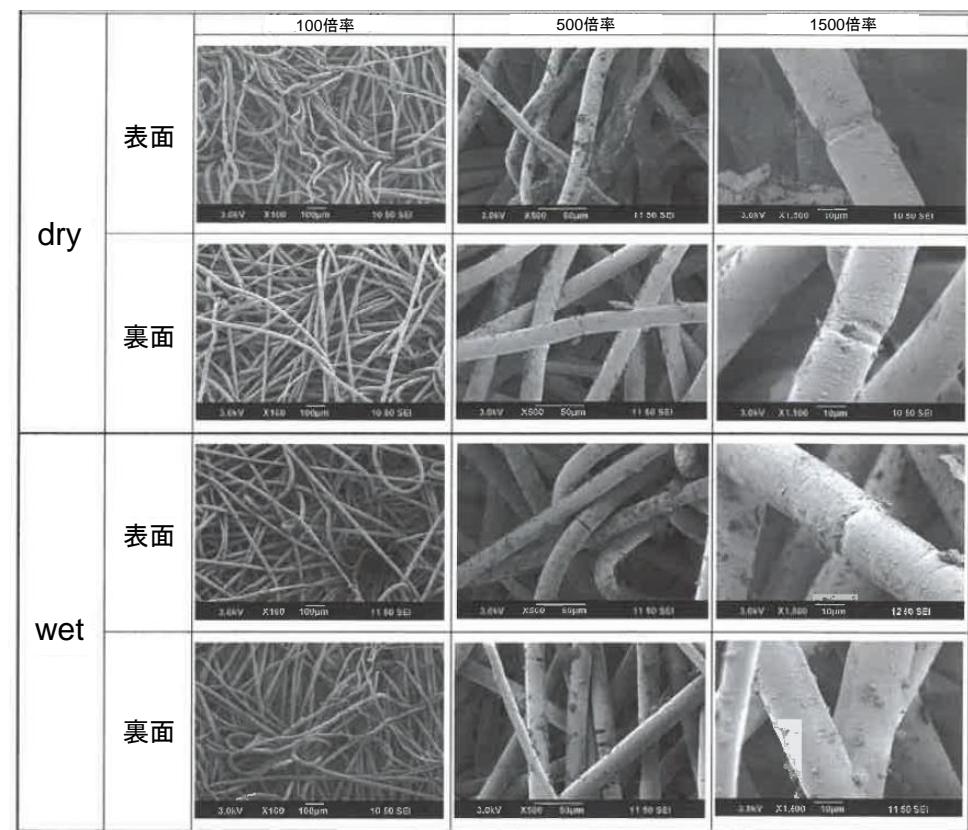
強度低下・破れが確認された防砂シートに係る試験結果②

- 沖縄県産の石及び砂並びに強度低下・破れが確認されたものと同じ防砂シート(新品)を用いて、原反販売社が耐久性試験を実施した(屋外)。
- 試験開始から3ヶ月後、引張強度は試験前の30%以下まで、伸び率は試験前の10%以下まで低下し、電子顕微鏡による写真では、糸自体にひびが入っている／細くなっている／切斷されている等の状況が観察された。

試験前	1ヶ月後	3ヶ月後	特記仕様書 で求める 規格値
引張強さ (N/5cm)	dry	縦 1110	825 (74. 3%)	311 (28. 0%)	880以上
		横 1400	995 (71. 1%)	325 (23. 2%)	
	Wet	縦 1110	802 (72. 3%)	269 (24. 2%)	
		横 1400	944 (67. 4%)	292 (20. 9%)	
伸び率 (%)	dry	縦 436	212 (48. 6%)	43 (9. 9%)	99以上
		横 442	244 (55. 2%)	31 (7. 0%)	
	Wet	縦 436	230 (52. 8%)	36 (8. 3%)	
		横 442	224 (50. 7%)	30 (6. 8%)

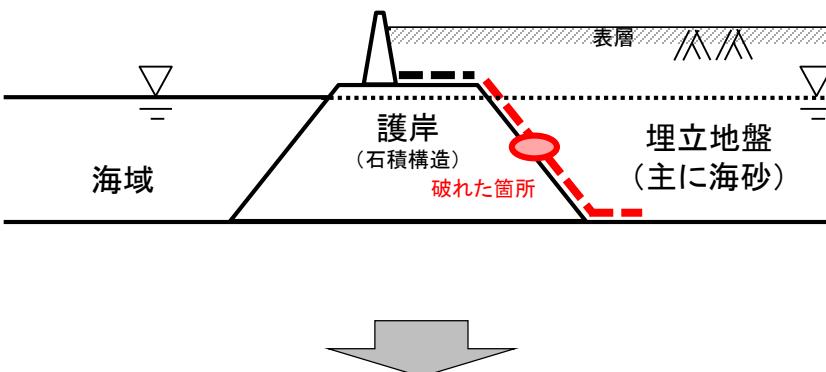
- 埋立材の吸出しを防止するため護岸等の法面に敷設した一部の防砂シートの強度低下・破れが確認されている。
- 試掘調査の結果、当該防砂シートが短期間のうちに強度が低下したために防砂シートが破れ、波や潮位変動の影響を受けて、防砂シートの破れた箇所から、埋立材である海砂が吸出され、自然落下することで徐々に空洞が発達し陥没が生じたものと推定される。
- なお、当該防砂シートが短期間のうちに強度低下した原因については、現時点で不明である。

①防砂シートの強度低下・破れ

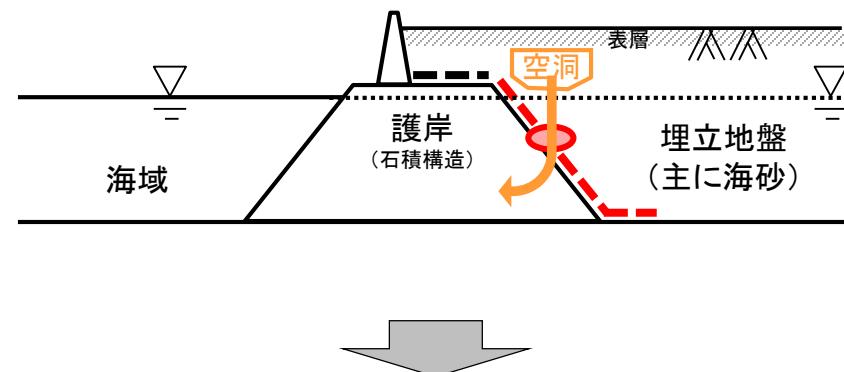
③吸出しの進行により、埋立地盤内に空洞が発生・発達

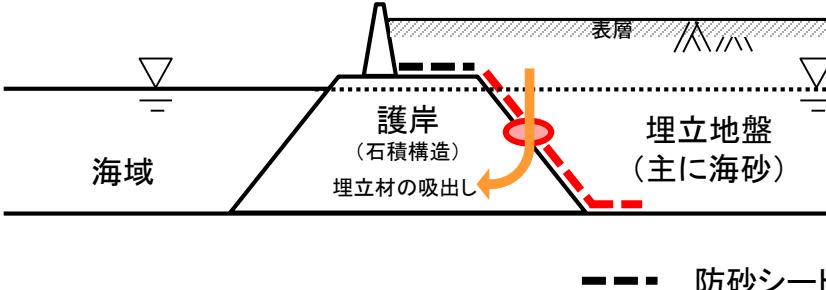
②波や潮位変動の影響を受けて、防砂シートの破れた箇所から
埋立材の海砂が護岸内の空隙に吸出し

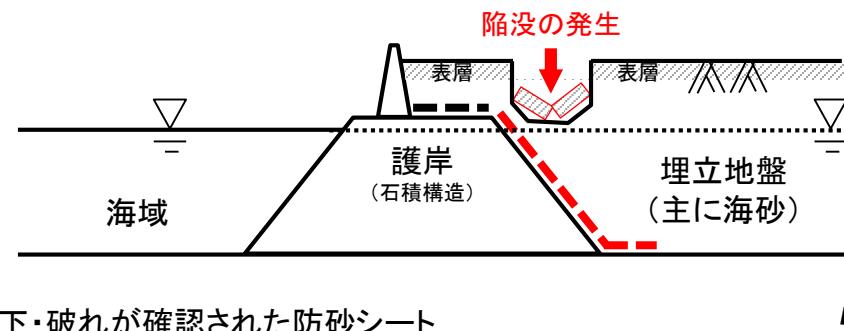
④埋立地盤表層が落下(陥没)
