第1回 那覇空港の埋立地盤に関する技術検討委員会

資料1 不具合等の状況

確認された不具合の状況(発生範囲)

資料2 不具合の原因

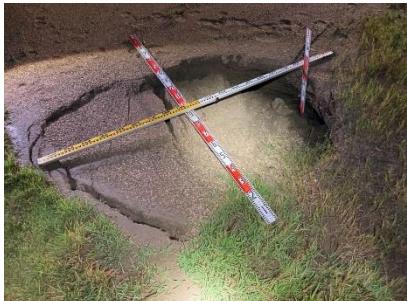
北側護岸沿い
緑地帯

陥没
(1.8m × 1.4m × H0.7m)

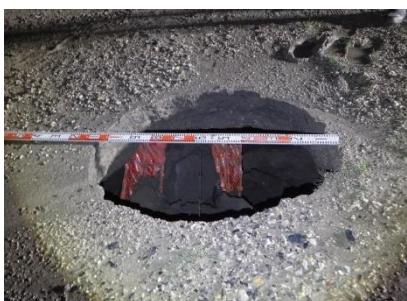
南側護岸沿い
緑地帯

陥没
(1.1m × 0.9m × H1.3m)

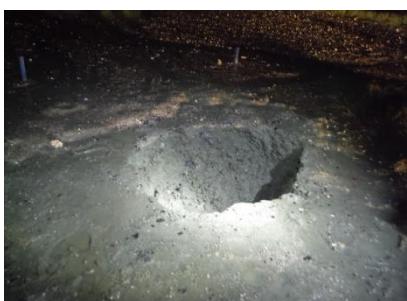
誘導路間
緑地帯

陥没
(1.4m × 1.1m × H0.9m)

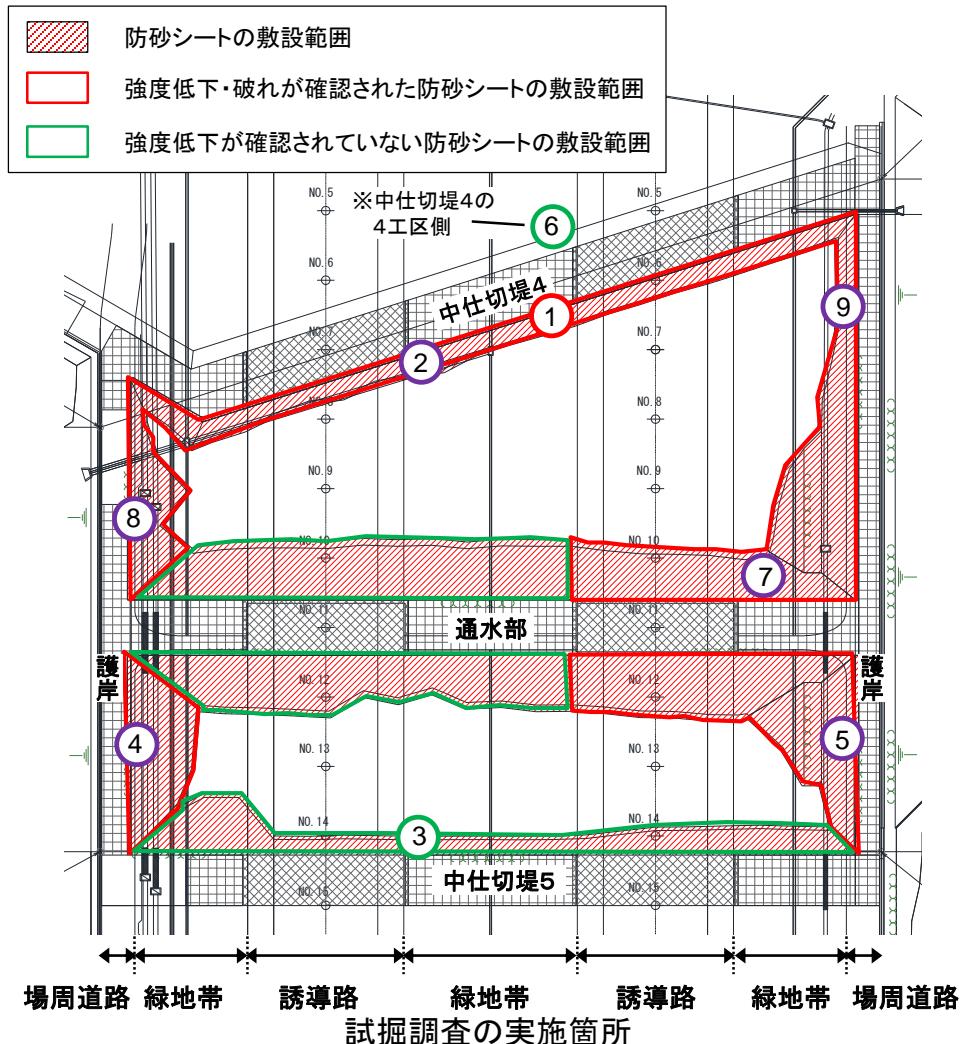
試掘調査結果

- 不具合が確認された5工区の護岸及び中仕切堤の法面に敷設された防砂シートの状態を確認するため、試掘調査を実施した。
- 9箇所中2箇所では防砂シートの強度低下は確認されなかつたが、7箇所で防砂シートの強度低下が確認され、うち1箇所で防砂シートの破れが確認された。
- 強度低下や破れが確認された7箇所の防砂シートは、同一メーカーの防砂シートであった。

試掘箇所	確認深さ	結果
①	D.L. +1.23m～+1.78m (深さ2.3m～2.95m)	強度低下・破れを確認
②	D.L. +3.48m (深さ0.7m)	強度低下を確認
③	D.L. +2.6m (深さ1.5m)	強度低下なし
④	D.L. +2.6m (深さ1.8m)	強度低下を確認
⑤	D.L. +2.3m (深さ2.05m)	強度低下を確認
⑥	D.L. +3.05m (深さ1.22m)	強度低下なし
⑦	D.L. +1.9m (深さ2.1m)	強度低下を確認
⑧	D.L. +2.8m (深さ1.6m)	強度低下を確認
⑨	D.L. +2.5m (深さ1.85m)	強度低下を確認

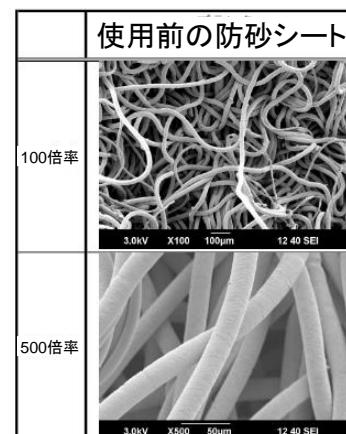
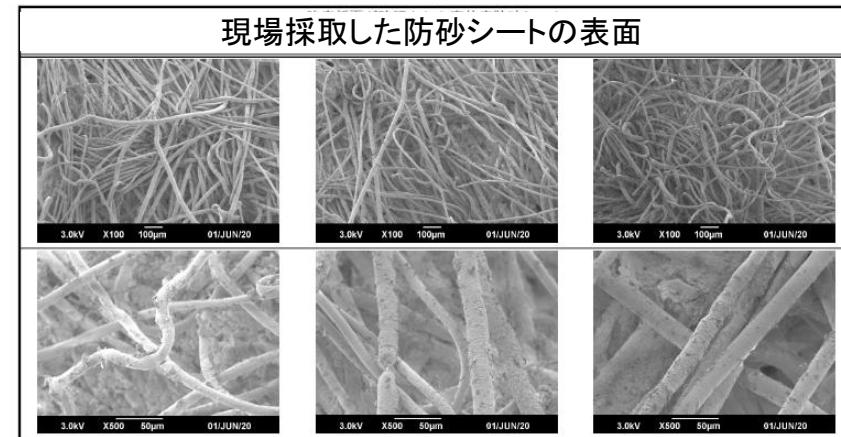
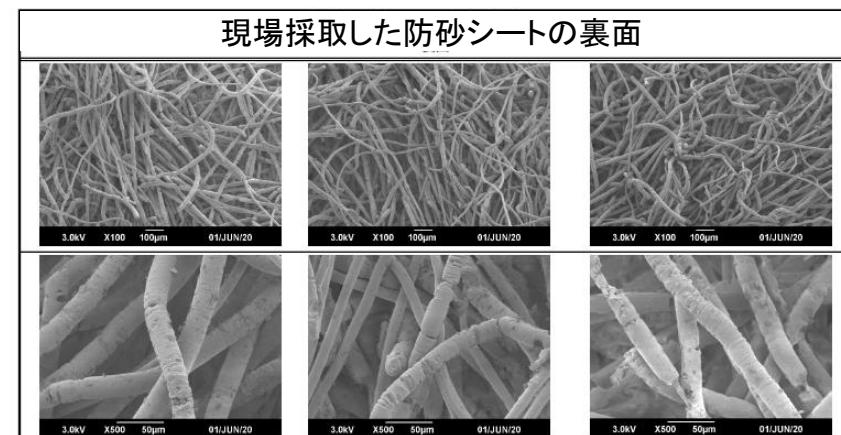
強度低下・破れが確認された防砂シートに係る試験結果①

- 強度低下・破れが確認された防砂シートの一部を現場採取し、5工区の埋立工事の受注者が引張試験を実施した結果、引張強さ、伸び率ともに大きく性能が低下していることが確認された。
- また、当該防砂シートの原反販売社が、現場採取した防砂シート表面を電子顕微鏡で観察したところ、糸自体にひびが入っている／細くなっている／切断されている等の状況が観察され、「糸自体の劣化が見受けられ、全体的な判断としては、糸自体が劣化したことで防砂シートの強度低下に繋がったと考えられる。」との報告があった。

引張強さ (N/5cm)	伸び率 (%)
特記仕様書で求める規格値		880以上	99以上
使用前の試験結果	縦	1119.4	350.5
	横	1410.0	349.2
現地採取シートの試験結果	縦	25.0～51.1 (2.2%～4.6%)	3.43～10.9 (1.0%～3.1%)
	横	50.6～91.1 (3.6%～6.5%)	7.90～14.8 (2.3%～4.2%)

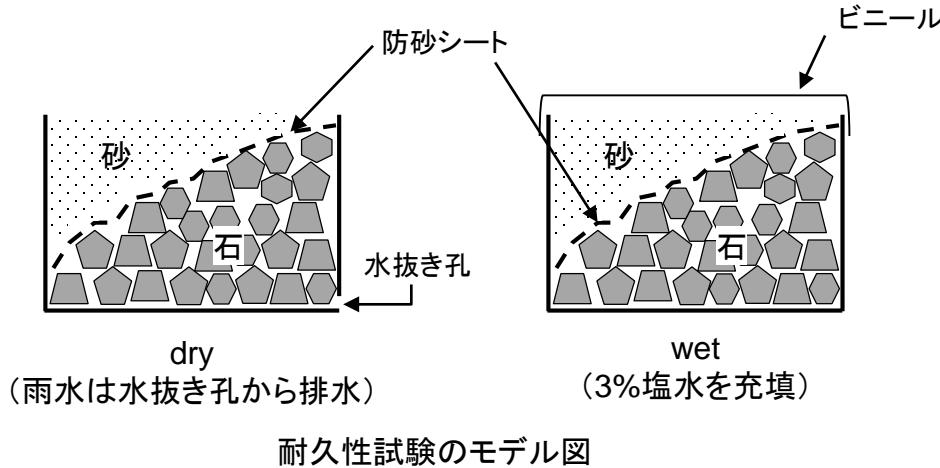
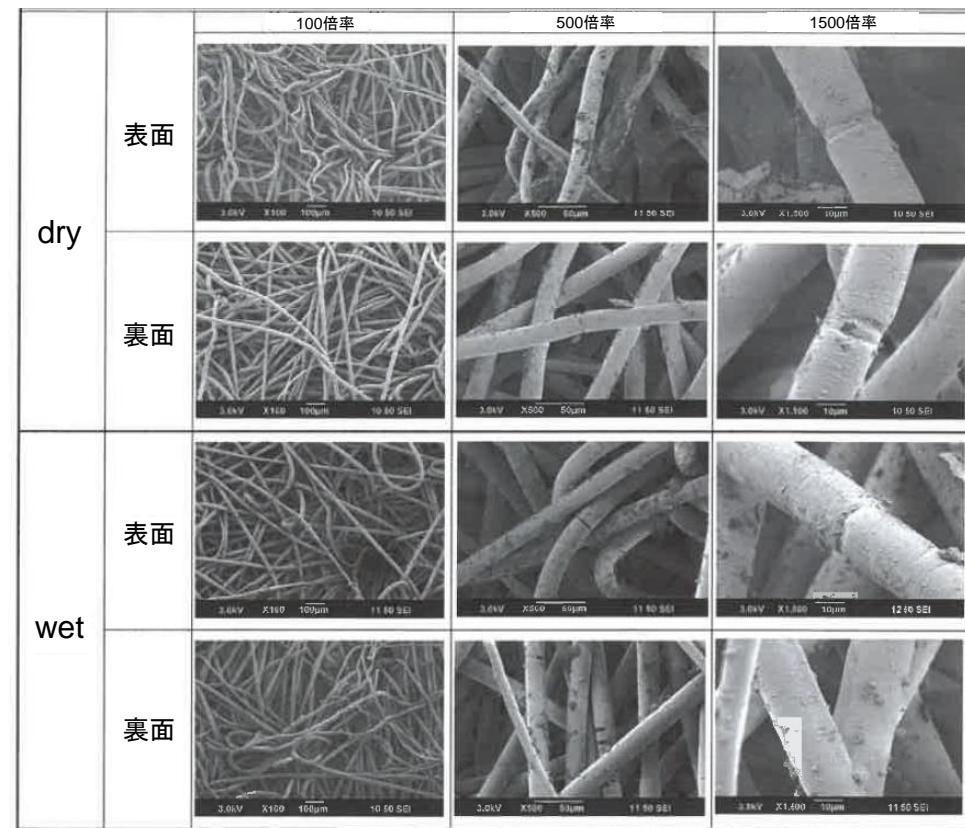
強度低下・破れが確認された防砂シートに係る試験結果②

- 沖縄県産の石及び砂並びに強度低下・破れが確認されたものと同じ防砂シート(新品)を用いて、原反販売社が耐久性試験を実施した(屋外)。
- 試験開始から3ヶ月後、引張強度は試験前の30%以下まで、伸び率は試験前の10%以下まで低下し、電子顕微鏡による写真では、糸自体にひびが入っている／細くなっている／切斷されている等の状況が観察された。

試験前	1ヶ月後	3ヶ月後	特記仕様書 で求める 規格値
引張強さ (N/5cm)	dry	縦 1110	825 (74. 3%)	311 (28. 0%)	880以上
		横 1400	995 (71. 1%)	325 (23. 2%)	
	Wet	縦 1110	802 (72. 3%)	269 (24. 2%)	
		横 1400	944 (67. 4%)	292 (20. 9%)	
伸び率 (%)	dry	縦 436	212 (48. 6%)	43 (9. 9%)	99以上
		横 442	244 (55. 2%)	31 (7. 0%)	
	Wet	縦 436	230 (52. 8%)	36 (8. 3%)	
		横 442	224 (50. 7%)	30 (6. 8%)

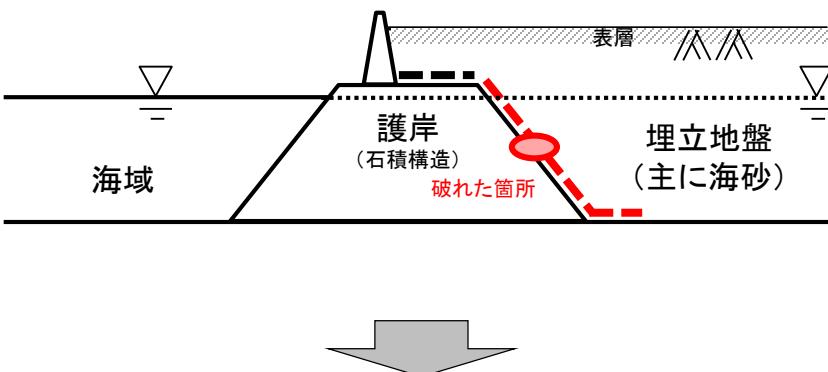
- 埋立材の吸出しを防止するため護岸等の法面に敷設した一部の防砂シートの強度低下・破れが確認されている。
- 試掘調査の結果、当該防砂シートが短期間のうちに強度が低下したために防砂シートが破れ、波や潮位変動の影響を受けて、防砂シートの破れた箇所から、埋立材である海砂が吸出され、自然落下することで徐々に空洞が発達し陥没が生じたものと推定される。
- なお、当該防砂シートが短期間のうちに強度低下した原因については、現時点で不明である。

①防砂シートの強度低下・破れ

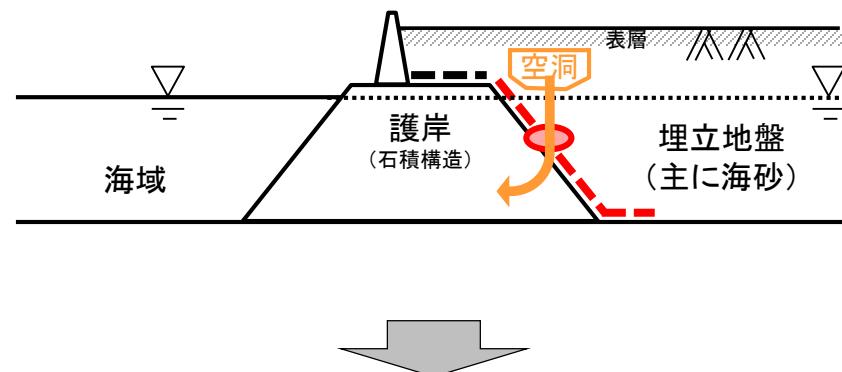
③吸出しの進行により、埋立地盤内に空洞が発生・発達

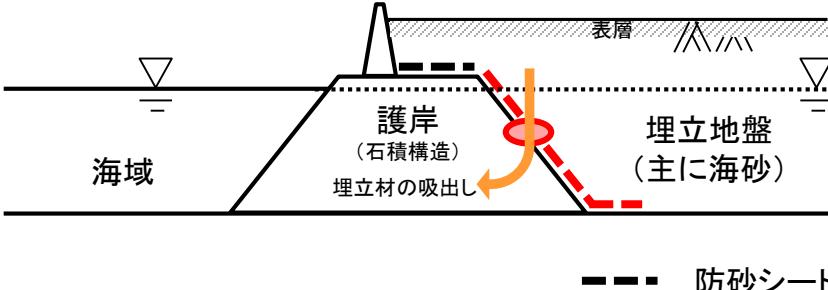
②波や潮位変動の影響を受けて、防砂シートの破れた箇所から
埋立材の海砂が護岸内の空隙に吸出し

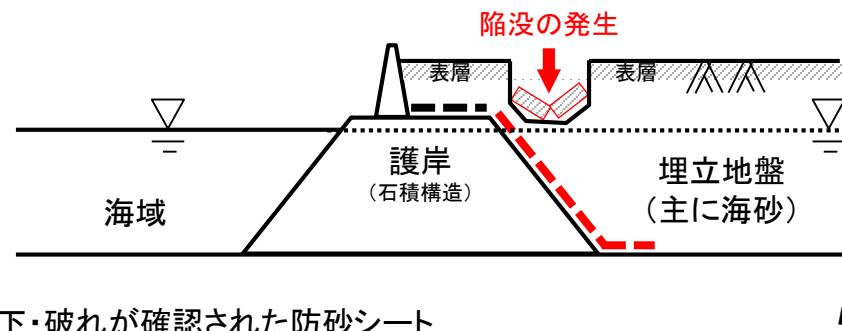
④埋立地盤表層が落下(陥没)
