1. 沖縄県内の直轄国道の道路概況

- 沖縄総合事務局は、北部国道事務所と南部国道事務所の2事務所を有する
- 管理延長は、一般国道6路線(58号、329号、330号、331号、332号、506号)の総延長332.2km
(令和6年4月現在)
- 沖縄総合事務局が管理する道路橋:431橋

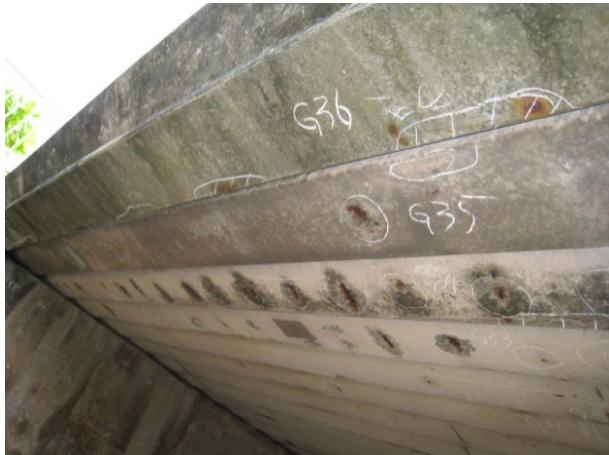
- 損傷要因として、橋梁の三大損傷「疲労」、「塩害」、「アルカリ骨材反応」のうち、塩害環境の厳しい条件下にある沖縄県では「塩害」による橋梁の損傷が顕著です。また、その他に経年劣化による損傷等があります

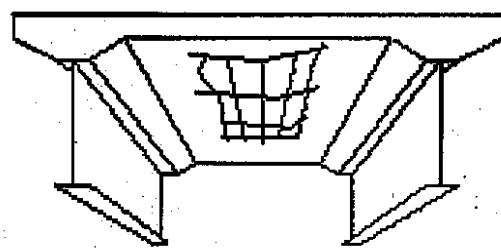
という過程で破壊に至ることが多いことがわかっています

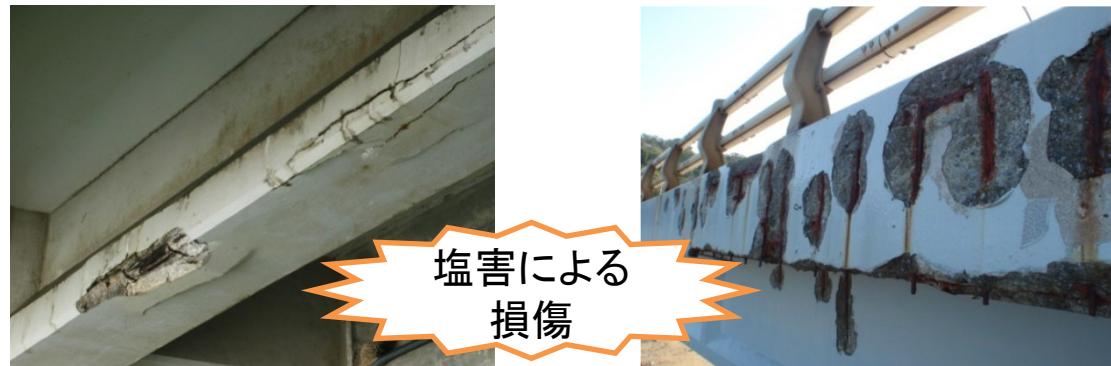
また、コンクリート中に塩分が含まれる場合も、内部の鋼材が腐食し、コンクリートのひび割れや剥離、鋼材の断面減少に影響を与えます

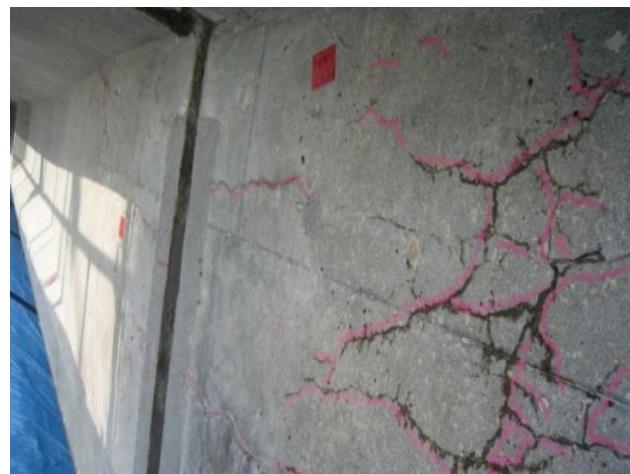
アルカリ骨材反応によるコンクリートひび割れ

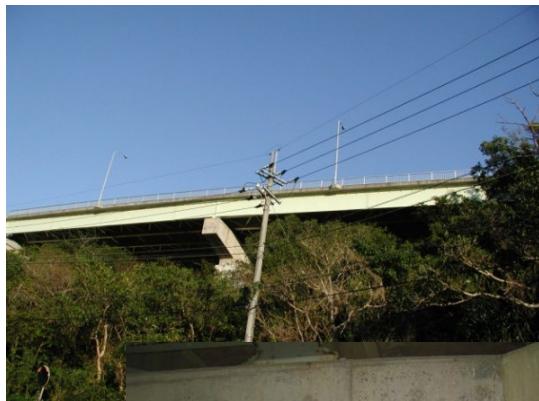
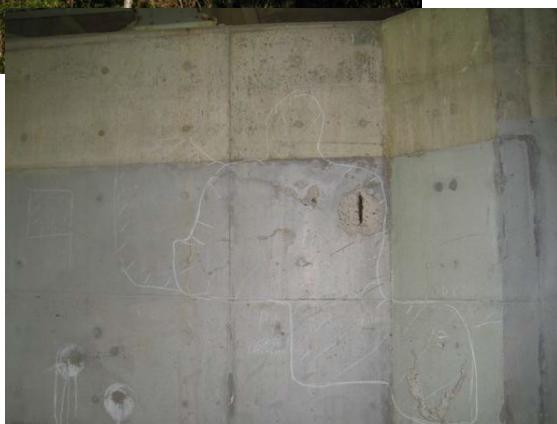
塩害による橋脚(コンクリート)の
鉄筋腐食・うき・ひびわれ

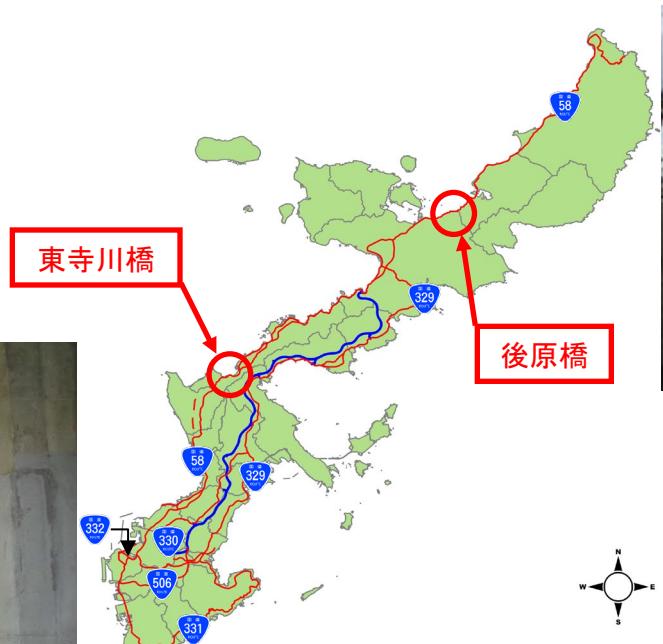
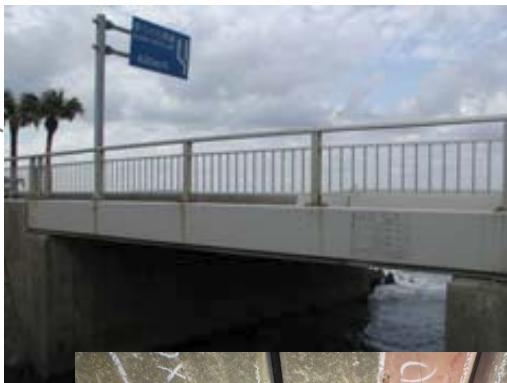
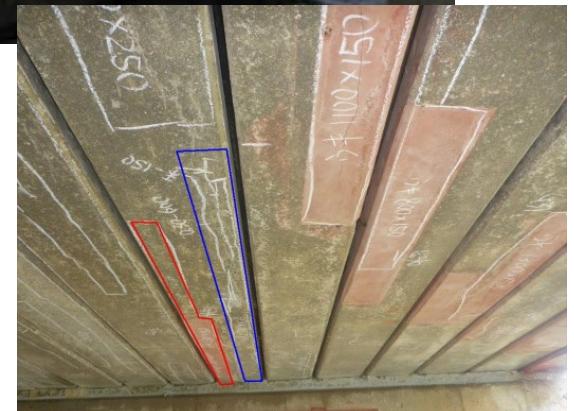
塩害による主桁コンクリートの
うき・ひびわれ

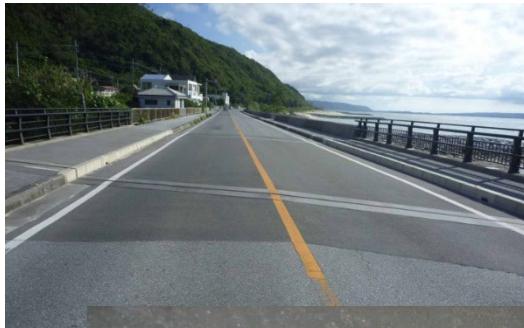
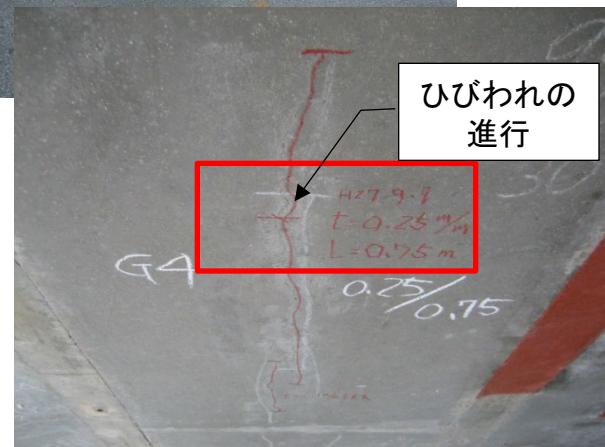
主桁コンクリートのひびわれ
白線:前回点検
赤線:今回点検

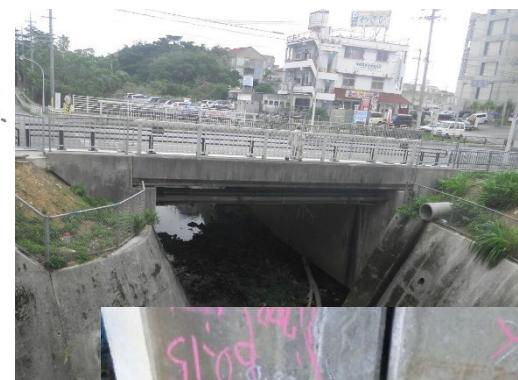
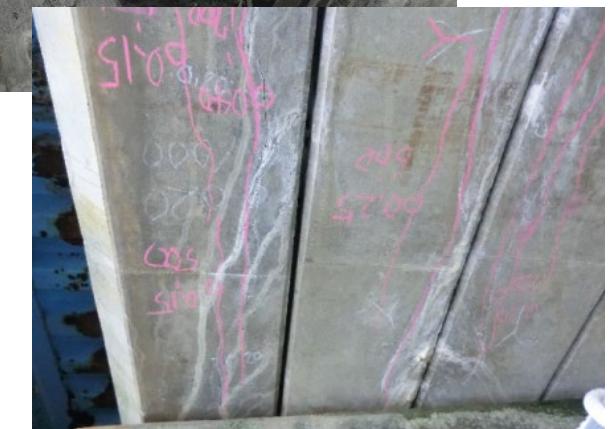
②国道329号松本橋（沖縄市）1980年（昭和55年）建設
PC橋 単純析 プレテン床版

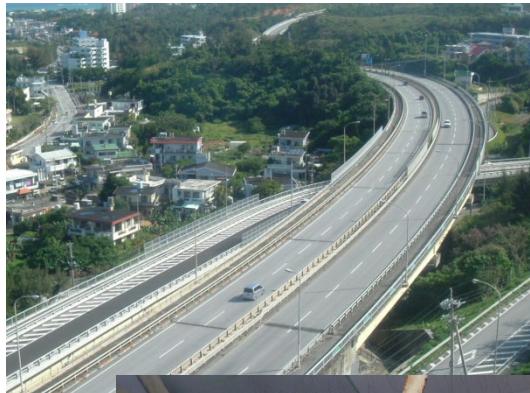
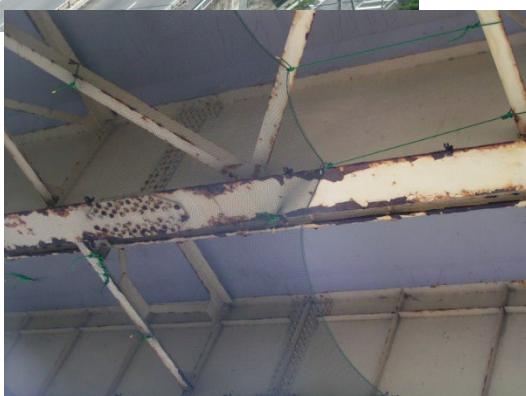
①国道58号仲泊大橋（上り）（恩納村）
1975年（昭和50年）建設

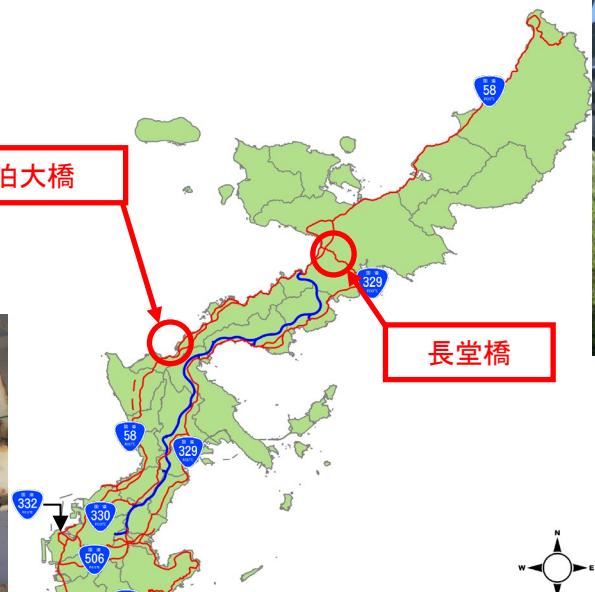
4. 沖縄県内の道路橋損傷による交通規制

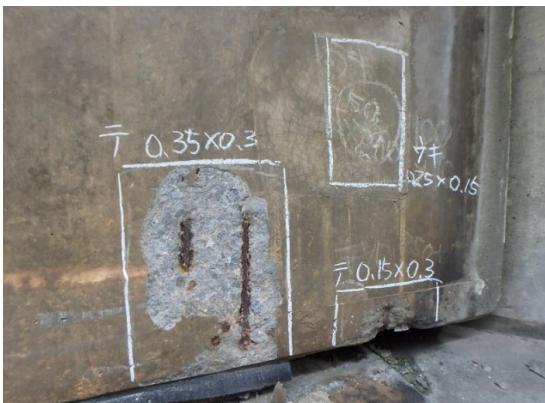
施設名 : 喜瀬橋(きせばし)
 路線 : 国道58号
 位置 : 沖縄県名護市喜瀬
 橋種 : 単純PCポステンT桁
 橋長 : 90.00m(3径間)
 幅員 : 12.5m(有効幅員11.5m)
 竣工 : 1982年(築40年)
 交通量 : 17,891台/24h(平成27年度センサス)
 点検結果 : C1判定(H27年度)
 損傷状況 : コンクリートのうき、はく離、鉄筋露出
 修繕実施年度 : 平成30年度

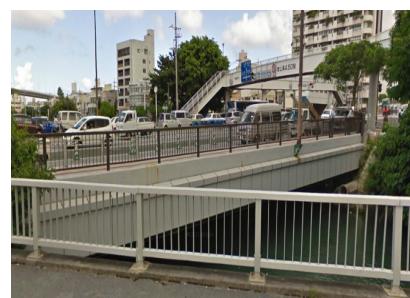
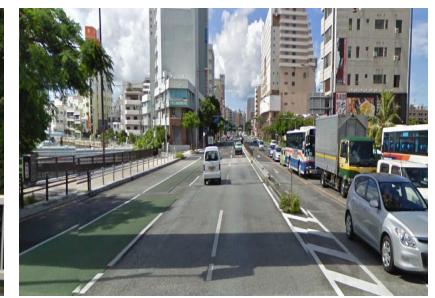
施設名: 泊高橋(とまりたはかし)
路線: 国道58号
位置: 沖縄県那覇市泊
橋長: 30.7m、幅員: 37m
竣工: 1952年(築70年)
交通量: 58,110台/24h(平成27年度センサス)
点検結果: C判定(H22年度)
損傷状況: 床版鉄筋の腐食、床版コンクリートのひびわれ

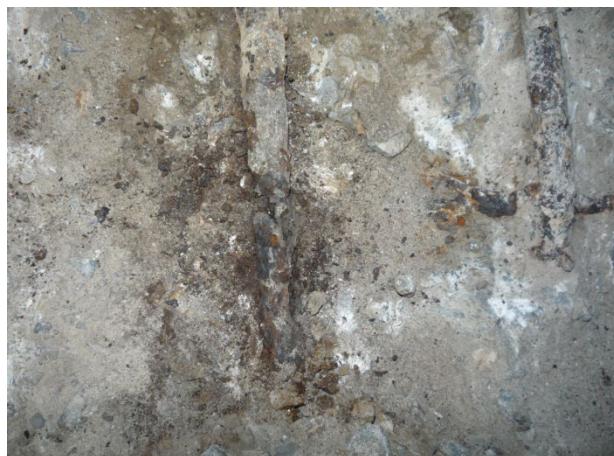
1999年(H11): 床版の炭素纖維補強
 2006年(H18): 支承取替、伸縮装置取替、塗装塗替
 2010年(H22): 床版補修
 2014年(H27): 床版打ち替え

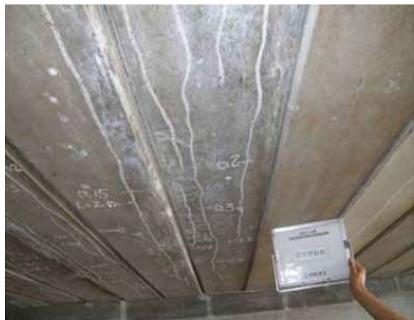
R58 亀之浜橋(恩納村)
1979年建設

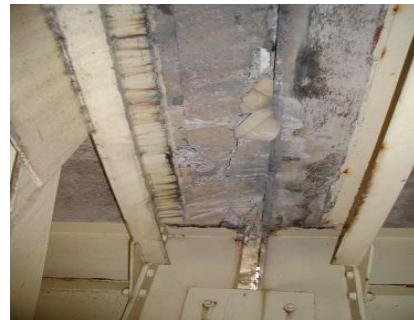
塩害によりコンクリート床版にひび割れ、うきが発生

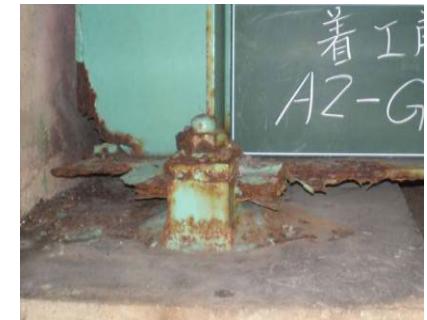
R58 泊高橋(那覇市)
1952年建設
