平成28年度 第1回

「沖縄県交通安全マネジメント検討会議」開催結果

1. 幹線道路の安全対策

2. 生活道路の安全対策

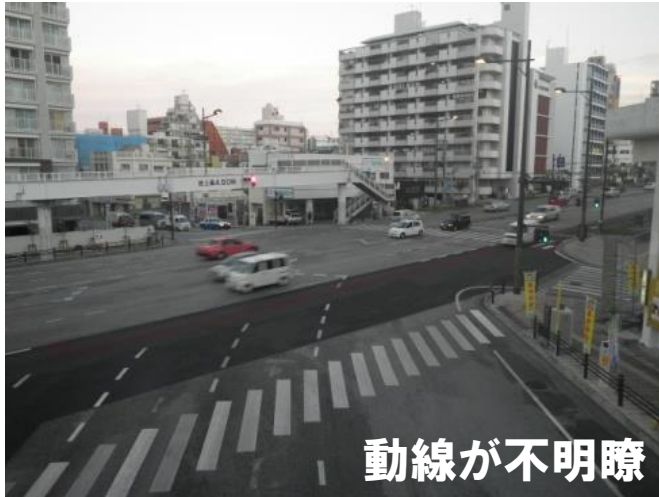
【対策前】

●事故が頻発していた泊交差点で対策を実施（平成25年3月完成）

- 交差道路のカラー舗装により、走行位置を明示
- 滑り止め舗装により、車両速度を抑制

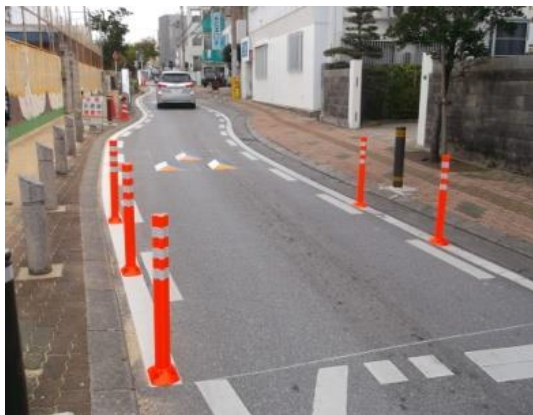
・狭さく

- バス専用レーン延長（H27.2）にあわせて、並行する生活道路（浦添市仲西小前）に浦添市と沖縄県が連携して、通行車両の走行速度の抑制を図る狭さく及びハンプを整備
- 国の技術基準に基づいた形状のハンプ設置は国内初

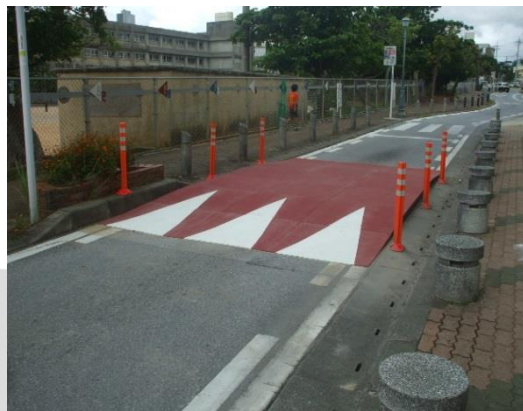
・ハンプ

- ハンプは、傾斜部と平坦部から構成し、擦り付け部はサイン曲線で処理され、騒音が発生せず、30km/h以下の速度域であれば、不快感を感じない形状

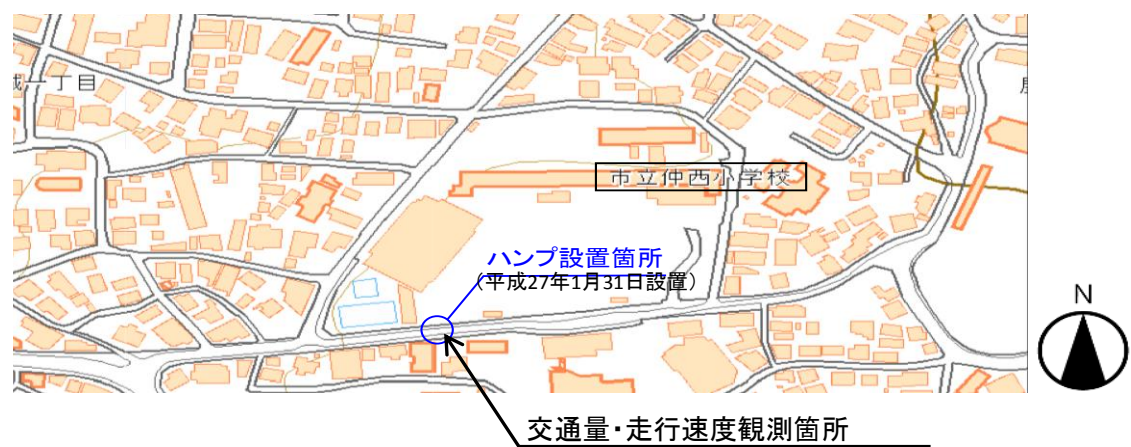
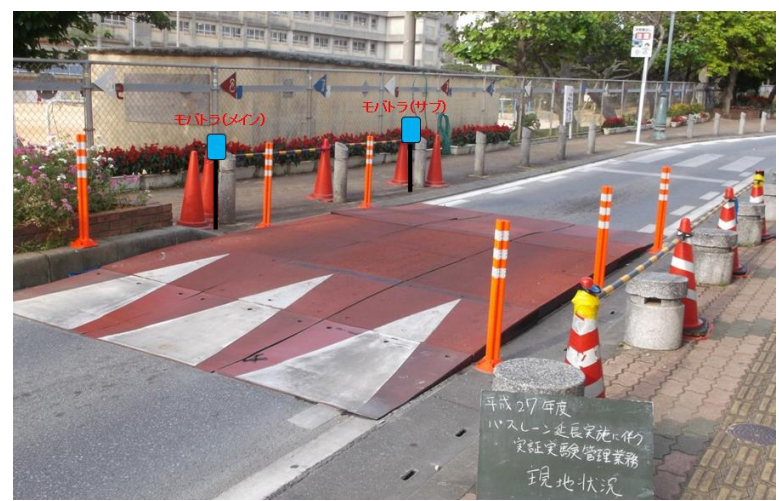
【観測箇所・観測状況】

モバイルトラフィックカウンターでの観測状況
