ドローン（UAV）を活用した福地ダム上流洪水吐の点検調査を行います

【コンクリートの劣化・損傷等の変状調査を実施。】

UAV を活用した福地ダム上流洪水吐き点検調査

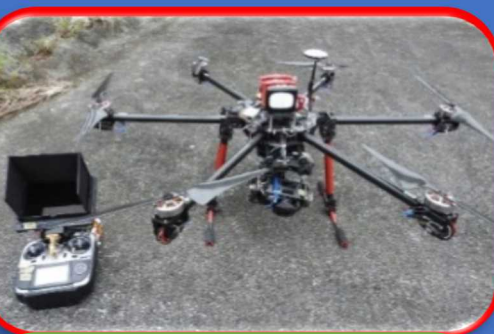
今回の調査イメージ

ドローンを掃き出しシュート部から矢印方向に飛行させ、撮影した写真より展開画像、劣化マップを作成

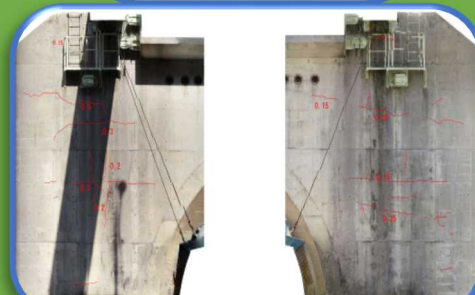
※オルソ画像をトレースし損傷情報取得集

※オルソ画像：航空カメラで撮影された空中写真は、レンズの中心から対象物までの距離の違いにより、写真上の像に位置ズレが生じます。オルソ画像とは写真上の像の位置ずれをなくし空中写真を地図と同じく、真上から見たような傾きのない、正しい大きさと位置に表示される画像に変換したものです。
