大龍柱の向き等について

沖縄総合事務局

前回復元における大龍柱の規模・形態等

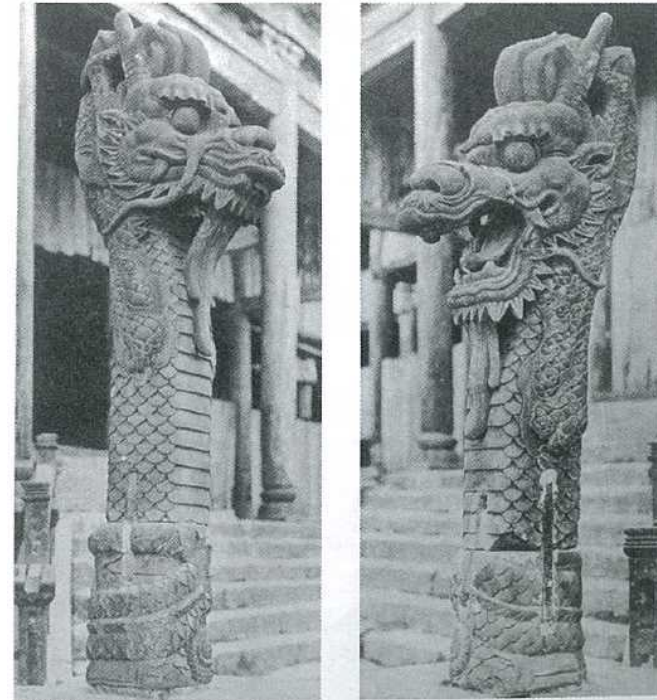
写真-1 大龍柱

- ・正面石階段の登り口にある阿・吽形の一对の大龍柱は胴体を柱に見立てて直立し、鎌首をもたげた形態をしている。文献によると、1509年に石高欄とともに正殿前に建てられ、その時の材料は輝緑岩(俗称:青石)であった。
- ・1660年の正殿焼失の際に破損、1671年に再建。1709年の正殿焼失時も被害を受けるが1712年頃に再現され、戦前まで存在。
- ・戦前の大龍柱は高さ約1.8mしかなく、「寸法記」の一丈二寸五分(3,106mm)と矛盾。これは明治期に駐屯した軍隊が大龍柱の胴体の一部を切り取ったためと伝えられている。去る沖縄戦で完全に破壊され、戦後はその残片を保管。
- ・「寸法記」には大龍柱が小龍柱とともに互いに向き合っている姿が描かれており、往時の形態として向き合う形で再現。
- ・材料は発掘遺物を根拠に細粒砂岩とし、写真、発掘遺物を基に石膏現寸原型を作製して具体的に形態を究明。
- ・大龍柱の高さは阿形、吽形共「寸法記」の一丈二寸五分(3,106mm)。(図-1)

吽形(向かって左) 阿形(向かって右)
