彩色・彫刻関係

沖縄総合事務局

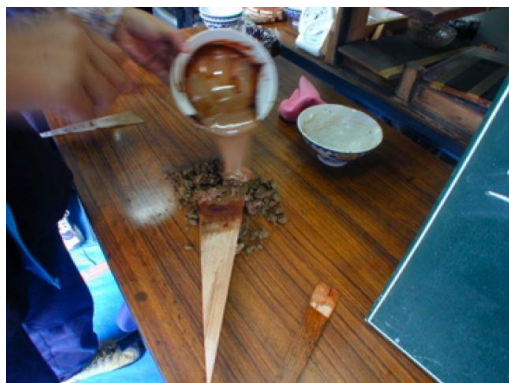
正殿の補修時（H18～H22年度）に、引込地材に新たに二ービ層（砂岩層）の土を使用
（左：調合の様子、右：補修作業の様子）

前回復元後に実施された補修時（H18～H22年度、H28～H30年度）や他の復元建物に用いられた久志弁柄等の施工実績を踏まえて、今回実施する施工方法を検討。

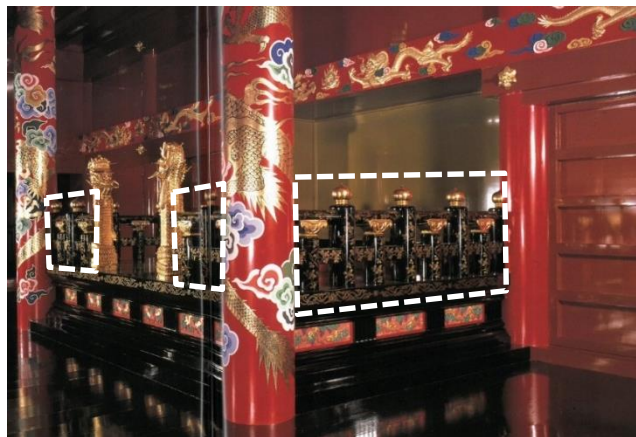
正殿二階御差床の高欄 (※囲み部分)

前回復元後に発見された古写真から推定される高欄の仕様(志まこ柱・欄干柱の形状、平桁の文様)について、模型等を用いた詳細な検証を行い、仕様を検討。

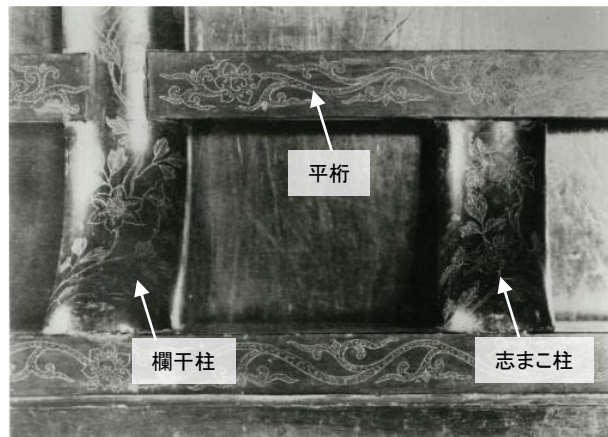
二階御差床の高欄 (一部) と想定される古写真
(沖縄県立芸術大学所蔵)

・欄干柱・志まこ柱
→形状が「沓形(くつがた)」とみられる
(前回復元時は、楕円形)

・平桁
→沈金文様が「忍冬唐草文」とみられる
(前回復元時は、鉄線唐草文)

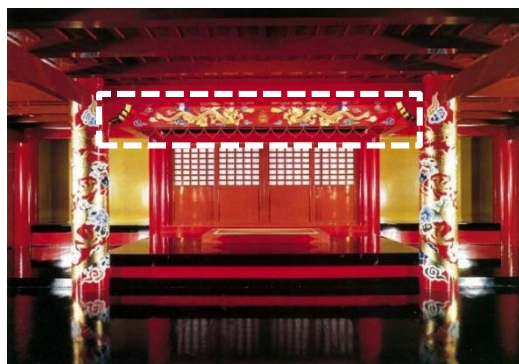
正殿一階御差床の垂飾(瓔珞) (※囲み部分)

前回復元後に取りまとめられた、正殿遺構から出土した玉類に関する発掘調査報告等をもとに、垂飾に用いる珠玉の材質や色、形状等の仕様を検討。

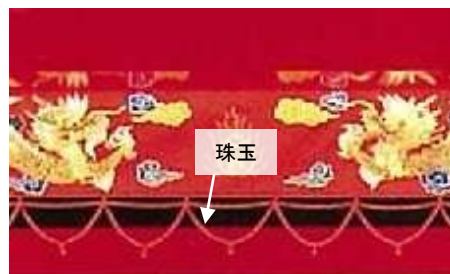
垂飾(瓔珞) (拡大)
