首里城復元に向けた取組みについて

沖縄総合事務局

首里城復元に向けた取組み／大龍柱の補修等

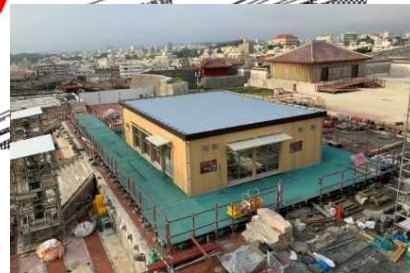
正殿遺構 仮設覆屋

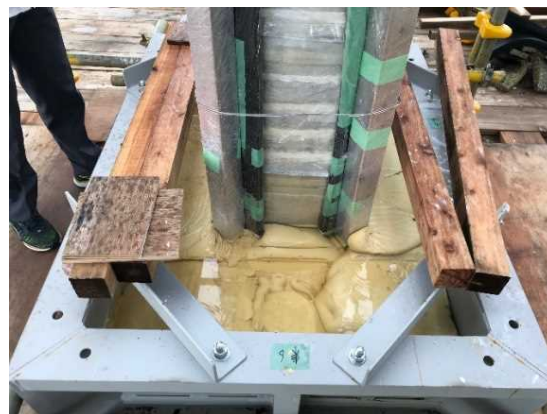
移動のためのウレタンによる養生

- ・ 補修作業場の整備（7月1日～9月18日）
下之御庭において、仮設の補修作業場を整備。
- ・ 養生作業の実施（8月24日～9月17日）
移動に向けて梱包し、ウレタンにより固定。

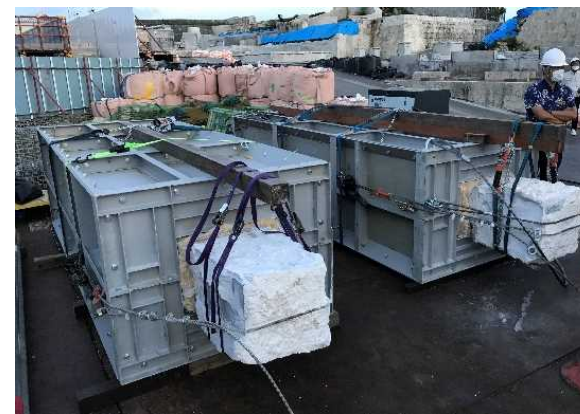
台石から取り外された大龍柱

- ・ 大龍柱の取り外し・移動（9月23日～25日）
台石から大龍柱を取り外し、補修作業場へ移動。

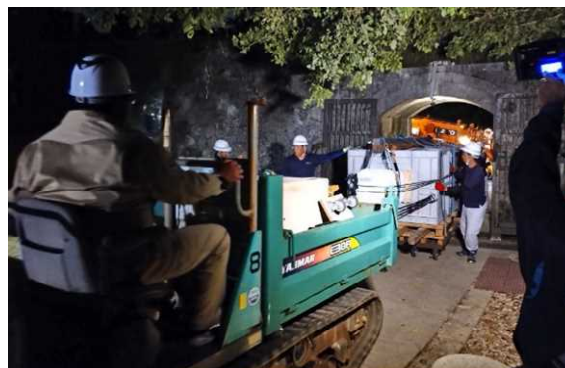
大龍柱の移動(木曳門から下之御庭へ)

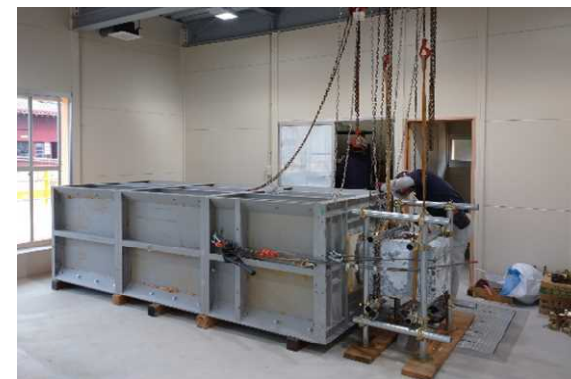
補修作業場へ搬入された大龍柱

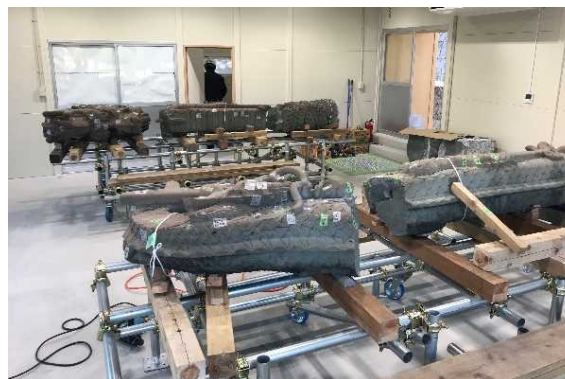
補修作業中の大龍柱

- ・ 大龍柱の補修作業（10月23日～）
作業場の外部から見学可能な形で、損傷箇所を樹脂等で補修。

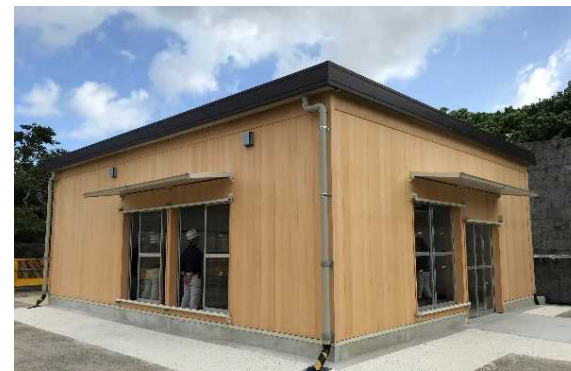
下之御庭の仮設補修作業場
