彩色・彫刻関係

沖縄総合事務局

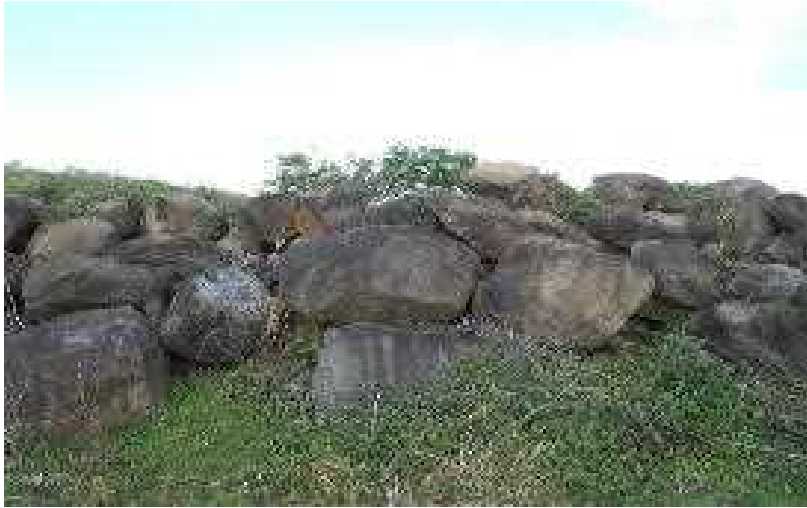
集積されている与那国産細粒砂岩

○前回復元において、礎石や石彫刻類に使用された与那国産細粒砂岩、基壇や石積等に使用された琉球石灰岩について、調達に向けて詳細な現地調査を実施しているところ。

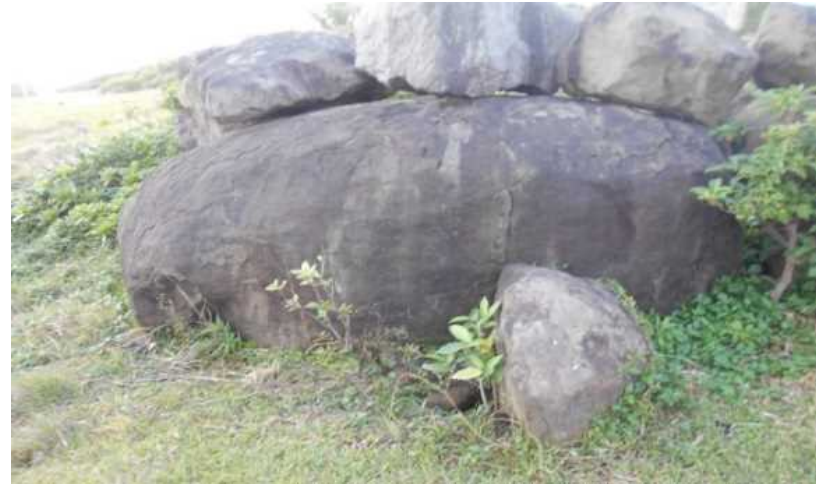
大型の与那国産細粒砂岩

○与那国産細粒砂岩については、すべて原石の状態であることから、歩留まりを考慮した必要数量の精査を実施しつつ、与那国町等と連携し、具体的な石材の搬出方法、搬出時期等について検討を進める。

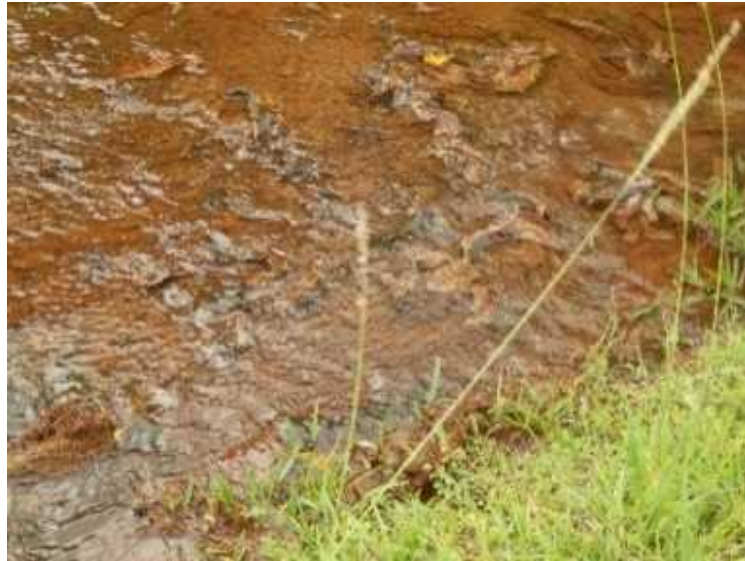
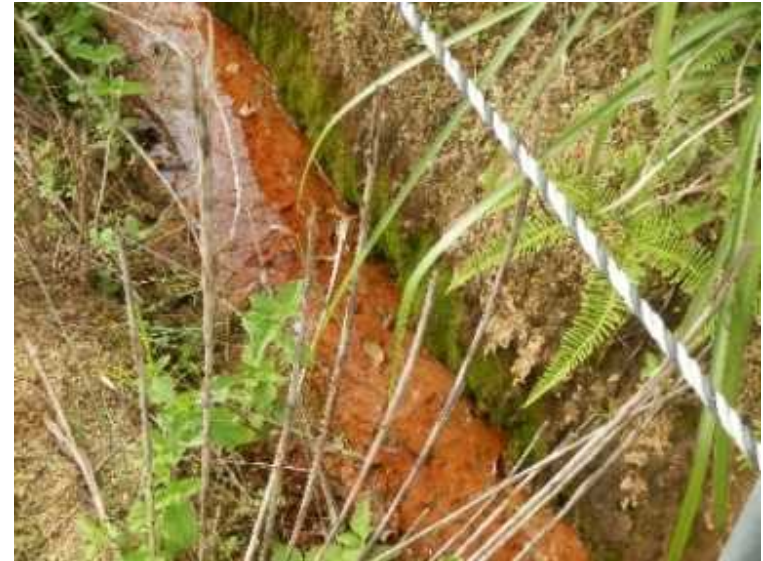
○現地調査の結果、BIOX弁柄が山側から滲み出し、側溝や小川に流れ出していることを確認し、サンプリングを実施。

現地で確認されたBIOX弁柄の黄褐色沈殿物

量産化製造試験、暴露試験(耐候促進試験)を実施し、今回の正殿復元工事での塗装作業の着手時期を見据えて、安定的な量産化に向けた検討を進めていく。

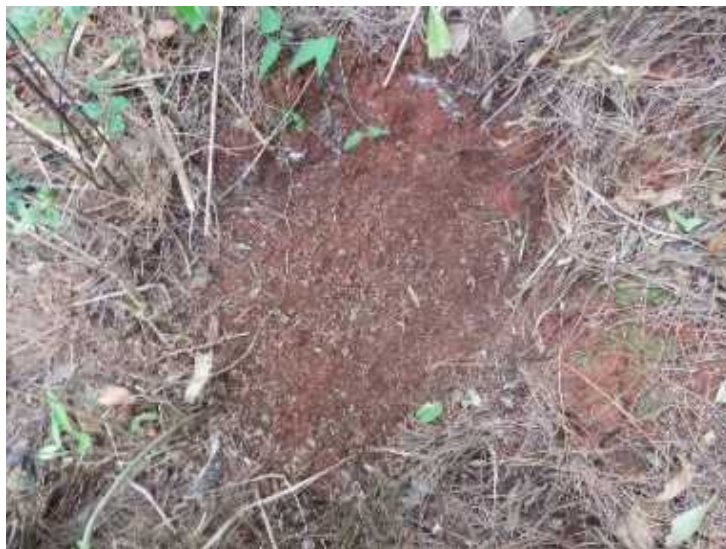
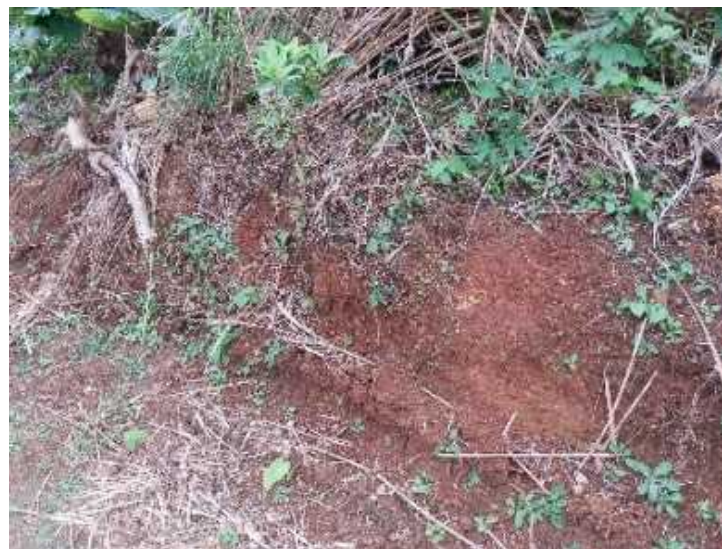
○現地調査の結果、A地区(前回復元、平成18年漆塗直し採取地)と、B地区(次候補)ともに久米赤土の賦存量に関して問題はないことを確認し、サンプリングを実施。

現地で確認された久米赤土(左:A地区、右:B地区)

塗装試験、暴露試験(耐候性促進試験)を実施し、今回の正殿復元工事での塗装作業の着手時期を見据えて製造計画を検討していく。

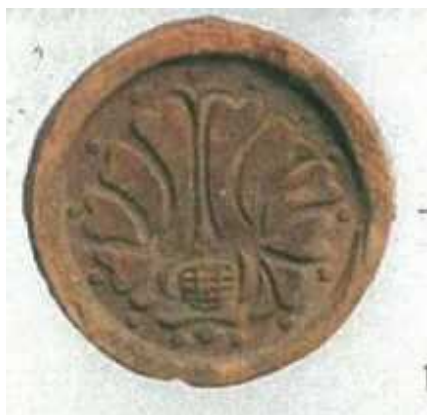
県内古建築での分析では ㊦タイプが多く確認されたものの、灰色瓦と赤色瓦の時代に分布しており、正殿跡の発掘現場で多く出土し、また「拝殿図」に記載のある ㊦タイプを採用した。

軒丸瓦 ㊦タイプ

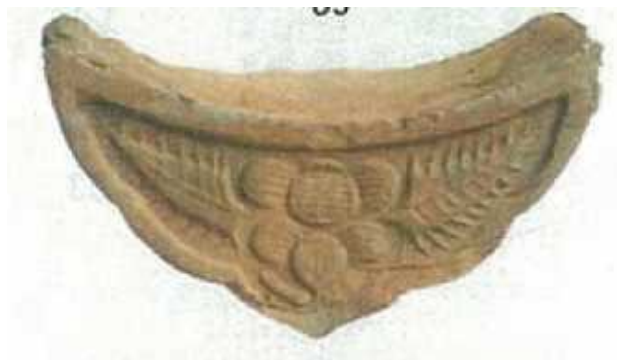
灰色瓦から赤色瓦まで共通に見られる文様で、各調査資料や昭和修理前後の古写真で多く確認でき、また「拝殿図」に記載のある㊦タイプを採用した。

軒平瓦 ㊦タイプ

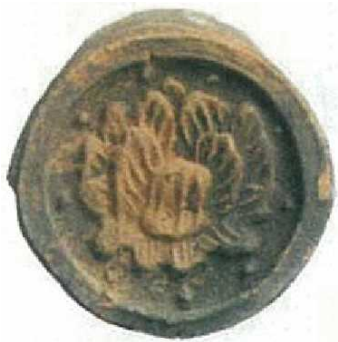
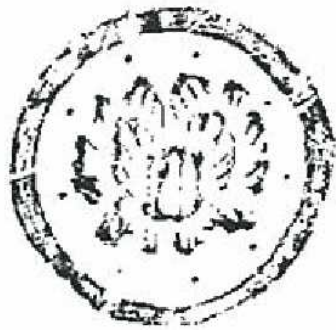
- 前回復元時の軒丸瓦の瓦当文様である㊧タイプは、牡丹を側面から描いたタイプ(側面タイプ)の文様である一方、㊦タイプは、牡丹を正面から描いたタイプ(正面タイプ)のデザインであると考えられる。
- 1768年の唐玻璃豊大改造で変更されたと考えられる彫刻物の牡丹の図柄は正面タイプで、彫刻物と瓦当文様のデザインが整合していることが考えられる。

軒丸瓦 ㊦タイプ

⇒以上を踏まえて、正殿の軒丸瓦の瓦当文様は、見直しに向けて検討を進めていく。

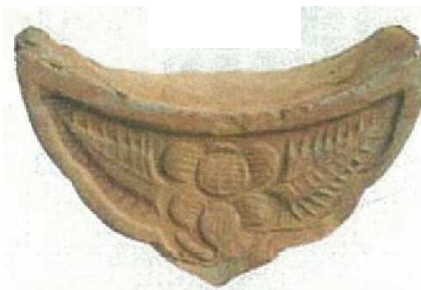
軒平瓦 ㊧タイプ
