「見直そうライフライン」

～台風被害を防ぐために～

台風十四号における宮古島の被害状況

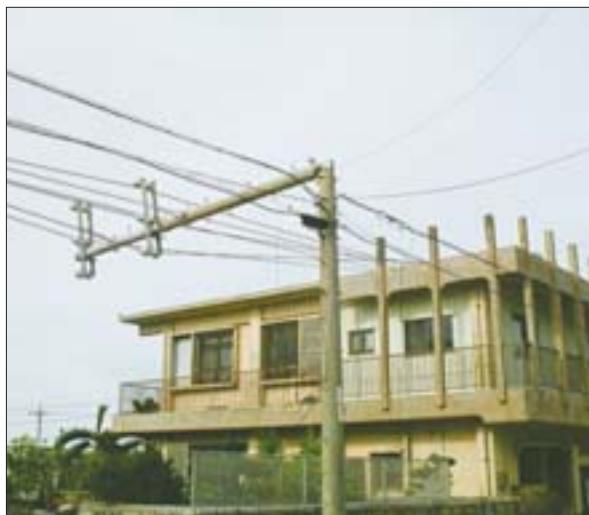
電柱の折損

主な設備被害は、電柱
の倒壊、折損、傾斜が九
百三十本、柱上変圧器破
損が百二十五台、開閉器
破損が十八台でした。

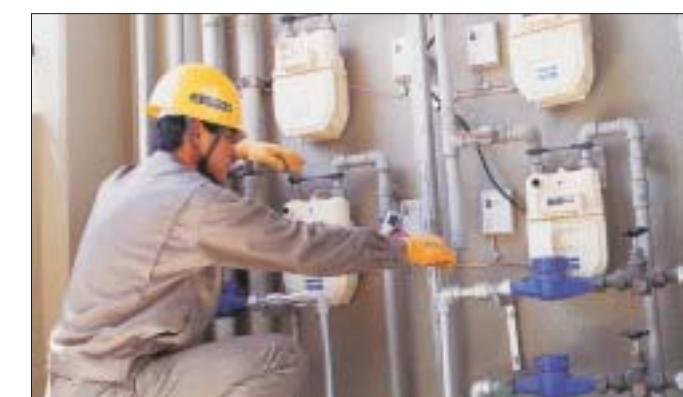
内管工事検査

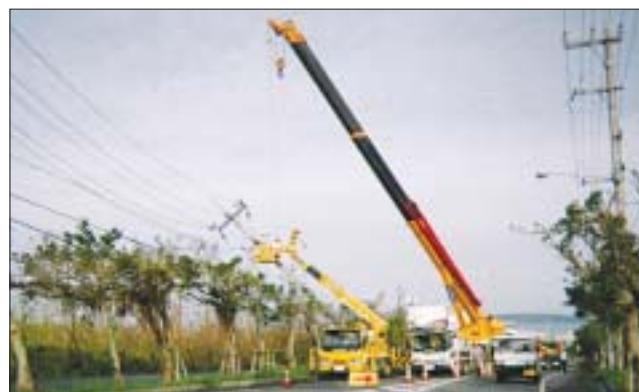
復旧作業状況
台風通過直後の十二日早朝には、停電の早期復旧のため本島及び八重山から自衛隊機、民間機臨時便にて第一次作業員が派遣され、その後最大四八〇人が復旧作業に着手しました。これには、工事車両百十二台、輸送車両九十六台、コンクリート柱九百十一本等が運びこまれ、沖縄電力グループ

宮古島復旧作業

の最大限の努力と各関係機関の協力により大災害にも関わらず、二週間弱で完了しました。

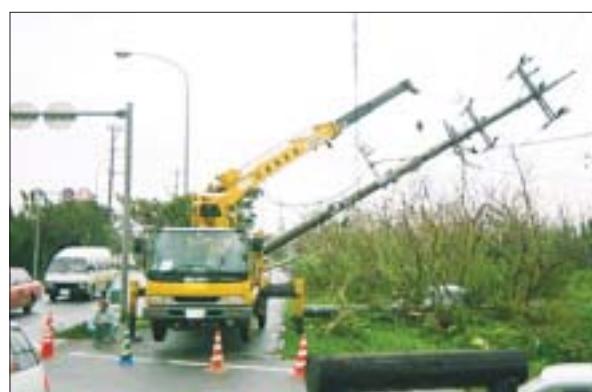
宮古島復旧作業
