# 火災から3年、首里城正殿着工へ

## 1. 首里城火災から3年

令和元年10月31日の火災により首里城正殿等が焼失してから3年が経過しました。開発建設部では関係機関と連携し早期の首里城復元に向けて取り組んでいるところです。

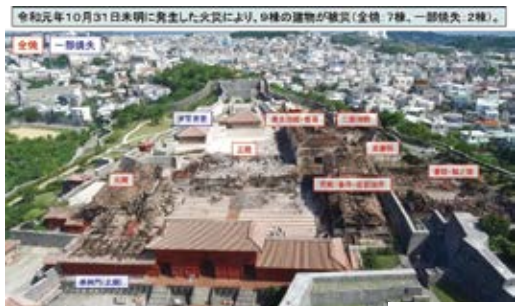
火災直後の首里城(R1.11)

令和元年11月1日撮影

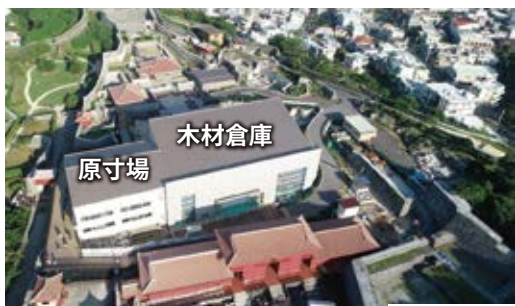
木材倉庫・原寸場完成(R4.9)

令和4年10月9日撮影

令和4年9月には木材倉庫・原寸場（仮設）が完成し、10月には大径木材の一部が初めて倉庫へ搬入されました。

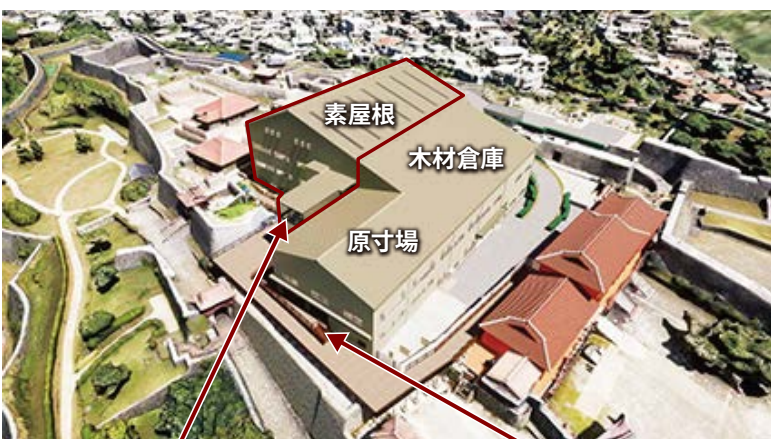
素屋根完成(R5予定)

CGイメージ

は正殿を覆う素屋根（仮設）を設置し本体の現地組み立てが始まり、令和8年正殿復元へ向けて整備を進めているところです。

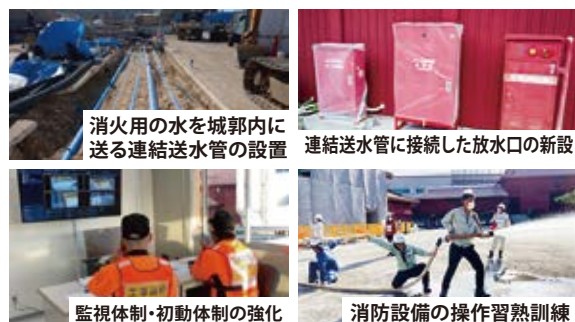
### 令和の正殿 ～平成復元との違い 防災・防火対策の強化～

二度と火災が起きないよう、消防や防災の専門家のご意見をもとに、漏電遮断器の設置など電気系統を原因とする火災の未然防止、熱・煙感知器の設置による火災の早期発見、スプリンクラーの設置による初期消火能力の向上などの対策を講じることとしています。また、消防車が侵入できない城郭内に消火用の水を送る連結送水管の設置、設置した設備を適切に運用し、迅速に初動対応を行うための職員の訓練や消防署との連携等のソフト対策を進めています。

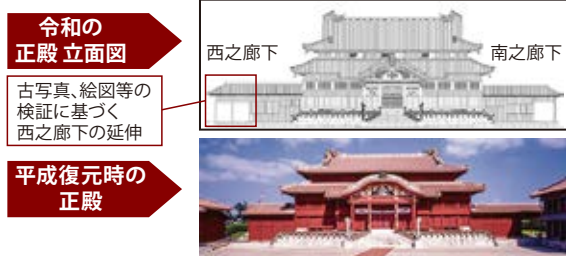
### 令和の正殿 ～平成復元との違い新たな知見に基づく復元～

**西之廊下** 古写真や絵図をもとに再検証を行い、正殿の北側に取り付く「西之廊下」は平成復元時よりも長く、屋根形状も寄棟に変更となります。

**久志弁柄** 令和の復元では、琉球王国時代の古文書の記録にあった久志間切の弁柄がバクテリア由来の顔料であることを突き止め、その往時と同じ弁柄を用いた赤で塗装することとしています。（平成の復元では市販の顔料を使用。）
