最盛期を迎える 首里城正殿復元工事(その2)

正殿復元工事の 赤瓦の設置が始まる

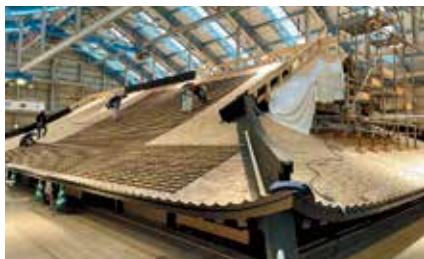
土居葺きに重ねる桟木の設置状況 (R6.7.4)

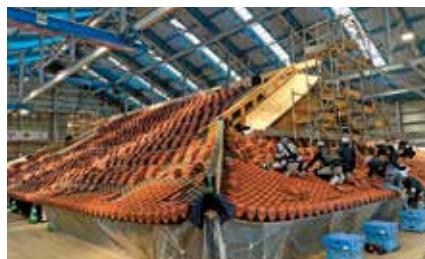
赤瓦設置開始直後(設置前の瓦が並べられた状況) (R6.7.17)

7月15日には正殿の象徴とも言える「赤瓦」の搬入、瓦葺き作業が始まりました。赤瓦は寄附金による「沖縄県首里城復興基金」を活用して沖縄県が調達し、正殿工事へ提供されるものです。県内4つの瓦工場で製造されており、沖縄県内で採れた「クチャヤ」と呼ばれる泥岩や赤土を主な材料としています。正殿では全部で約6万枚の赤瓦を使用し、令和6年末には瓦葺き作業が概ね完了する予定です。正殿赤瓦の組み方の詳細は、写真、図1を参照ください。

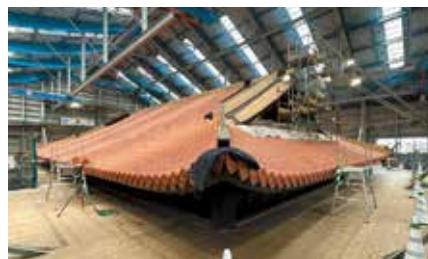
平瓦、丸瓦の設置(漆喰下塗り中)された状況 (R6.9.26)

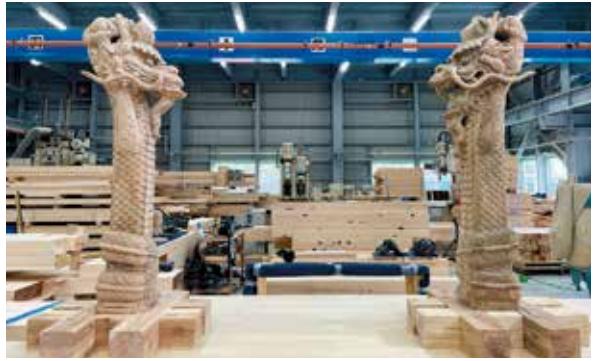
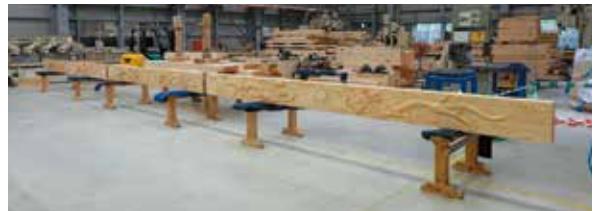
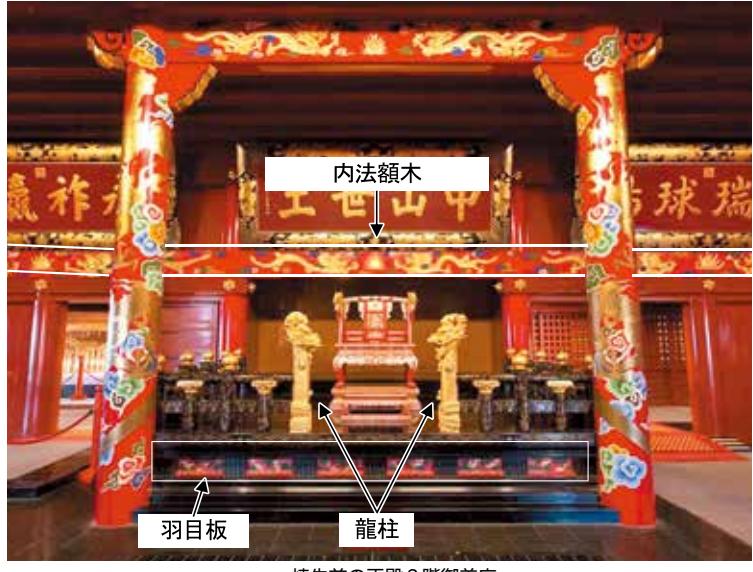
沖縄県から納入された
2階御差床「龍柱」(上)、「内法額木」(下) (R6.9.17)

正殿復元工事においては、県内外の皆様からの寄附金による「沖縄県首里城復興基金」の一部を活用し、工事に用いる木材、瓦類（前述）、石材、彫刻類等を調達・納入することされており、これまで木材（大径材178本、造作材）、礎石、一部木彫刻類等が納入されています。令和6年度に入り、数々の木彫刻類が納入されており、6月11日に「懸魚」、7月22日に2階御差床「羽目板」、9月17日に2階御差床「龍柱」・「内法額木」が沖縄県から沖縄総合事務局へ引き渡されました。これら木彫刻は当局正殿復元工事において彩色や設置が行われます。

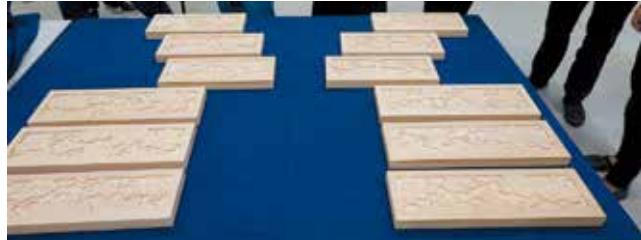
沖縄県から納入された 2階御差床「羽目板」(蒲萄と栗鼠等の彫刻) 左:拡大、右:全体 (R6.7.22)

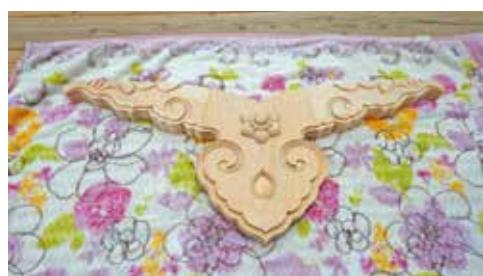
沖縄県から納入された「唐破風懸魚」(R6.6.11)

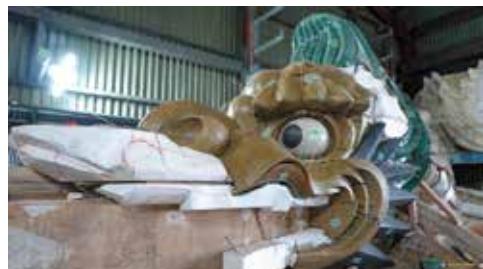
沖縄県が製作中の「龍頭棟飾」(R6.9)

また焼物彫刻の龍頭棟飾や鬼瓦について、現在沖縄県が製作中で、令和6年度内には沖縄総合事務局へ引き渡される予定です。正殿完成へ向けて、今後、シンボリックな彫刻がお目見えすることになりますので、ご期待ください。
