開発建設部（建設系）における

工事事故事例集

（平成 17 年度～平成 22 年度）

平成 23 年 3 月

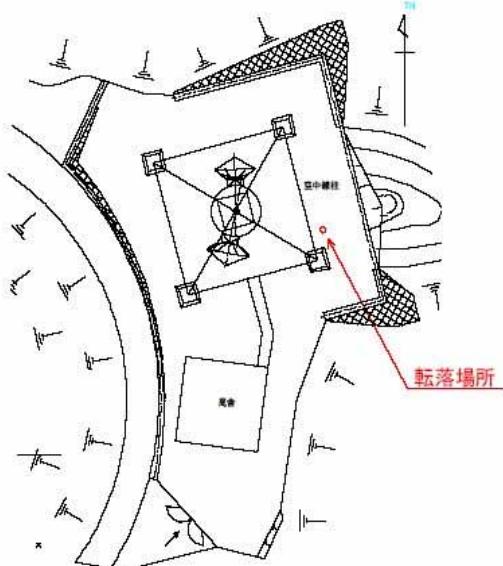
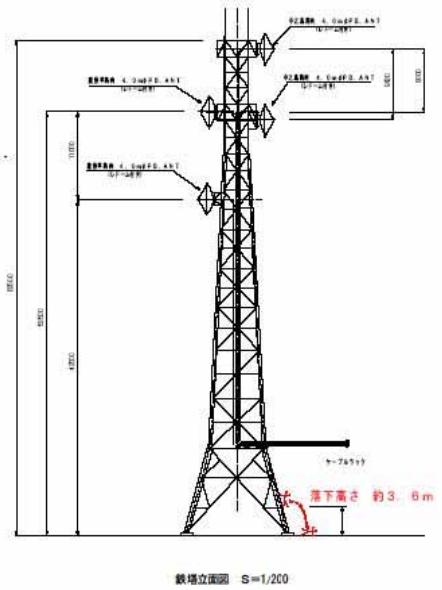
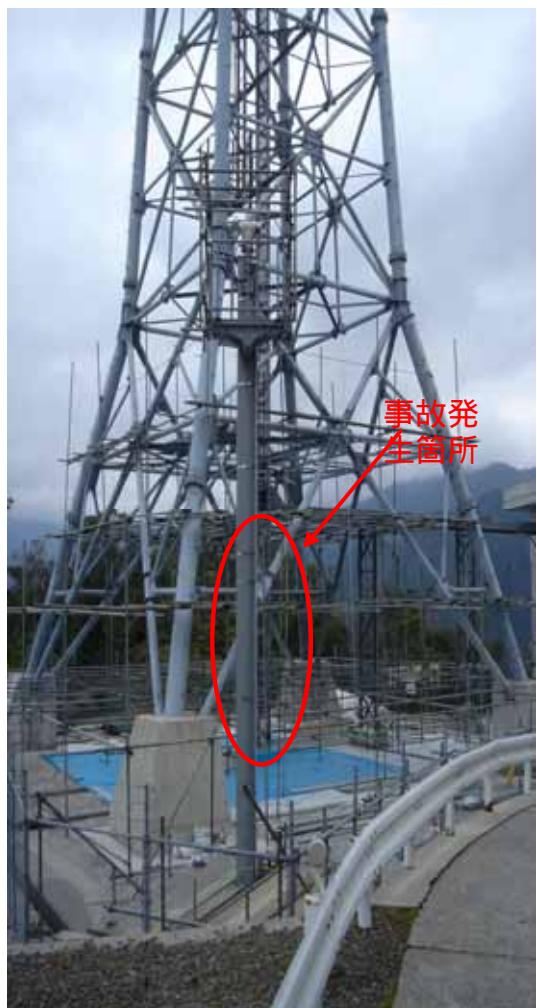
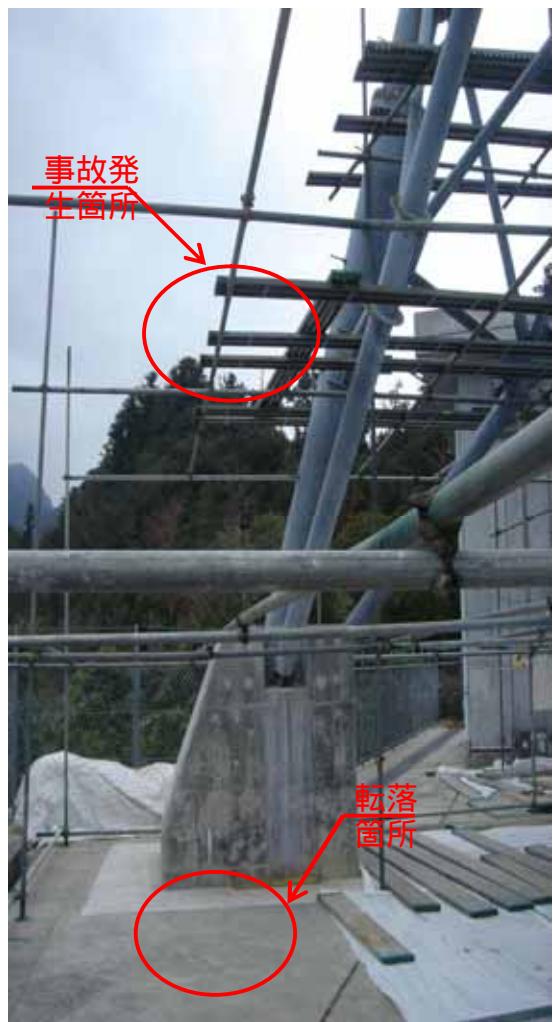
発生日	H18.2.7	事故分類	労働災害	工種区分	通信設備工事
事故発生状況	<p>鉄塔の塗装工事において、作業中断の指示を足場作業主任者が出した後、順次作業員が仮設足場から降りて、食事に向かう途中、作業員の1名が仮設足場から転落し死亡した。</p>				
事故原因	<p>被災者は、安全保護具としてヘルメット及び安全帯も着用していたが、転落箇所が比較的低い位置(高さ約3.6m)である事から、本来墜落防止のために実施しなければならない安全帯のフックを単管パイプに掛けていなかった事が原因である。</p>				
事故発生後の対策	<p>昇降用ロープにロリップを取り付ける。 足場仮設前に塔体内の脚部上部に昇降用ロープ左右2本ずつ(計8本)を配置し、塔体中央部に5本の垂直ロープを配置する。 キーロック方式の採用。 昇降用ロリップにて昇降し、2本胴綱にて作業配置につく。 切り替え胴綱とロリップを併用し、足場作業を行う。 キーロックを使用し無胴綱状態にならないようにする。 毎朝のTBM、午後のミーティングで墜落防止事項を取り入れる。 安全帯、ロープ、キーロック等器具の点検を毎朝行う。</p>

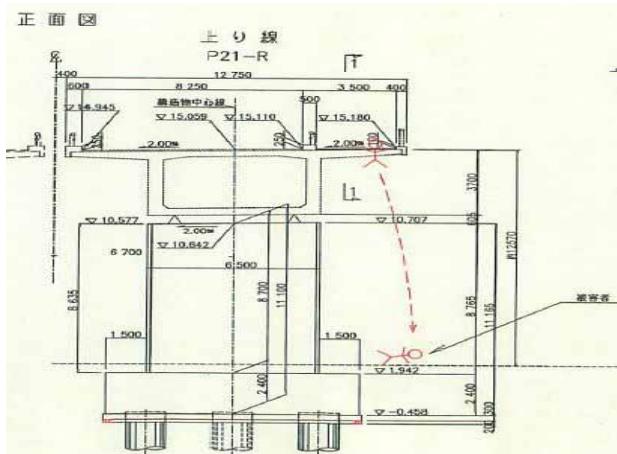
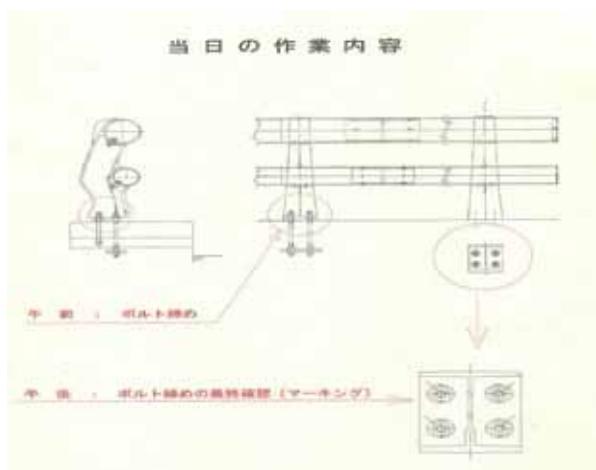
正面図

発生日	H18.2.7	事故分類	労働災害	工種区分	河川・道路構造物工事
事故発生状況	<p>橋梁の高欄設置工事において、高架橋の伸縮装置を設置する前の開口部(桁間・遊間)から、作業員が約13m下の地面へ転落し、死亡した。</p>				
事故原因	<p>転落した作業員は高架橋上で作業を行っていたが、伸縮装置付近で開口部があるにも関わらず、安全帯の使用をせず作業を実施していた。また、伸縮装置付近の開口部について、囲い、手すり、覆い等の措置を行なっていなかったことも事故原因と判断される。</p>				
事故発生後の対策	<p>開口部を含むジョイント部分での施工にあたっては、安全ベルトの装着等の墜落・転落防止に加えて以下の対策を実施する。</p> <p>分割発注工事での施工業者間の安全に対する連絡調整をするため、安全連絡協議会を発足させ、毎月1回の工程会議を行う。なお、その際、重点注意事項を決め、各社に周知させる。</p> <p>伸縮装置付近の開口部の安全対策として、フェンス、ネットおよび注意喚起の看板を設置する。</p> <p>開口部を含むジョイント部分で施工しない場合は、完全通行止めを行う措置をする。</p>

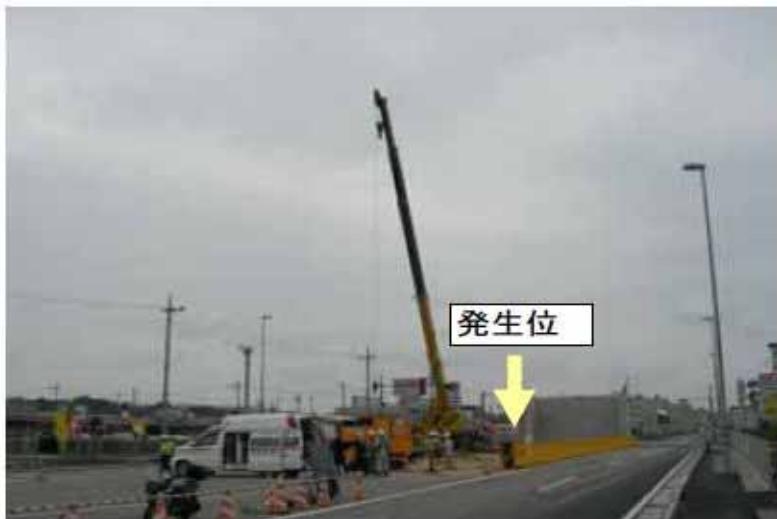
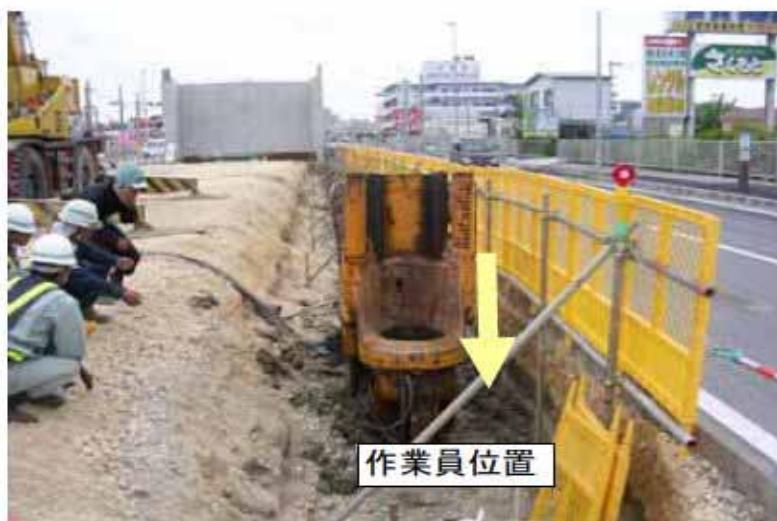
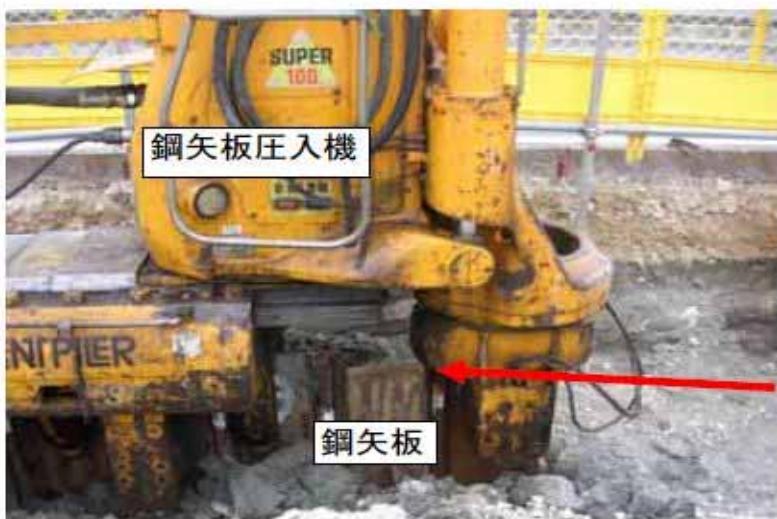
発生場所

発生日	H18.11.16	事故分類	労働災害	工種区分	道路改良工事
事故発生状況	道路改良工事において、鋼矢板を油圧式杭打抜機にて圧入する作業を行っている際に、鋼矢板と機械に右手親指を挟み負傷した。				
事故原因	事故当日のミーティング及びKY活動にて手元足元注意を確認していたにもかかわらず事故が発生した。施工になれ、油断をしたことによるもの。				
事故発生後の対策	<p>朝礼時に職員より作業内容・危険のポイントを発表させ、KY活動を行い作業手順を各作業員に再度周知徹底する。</p> <p>元請職員が積極的に安全巡視を行い、不安全行動がないように指導する。</p> <p>安全教育訓練・新規入場者教育等の際に今回の事故の事例をあげて各作業員に事故は身近にあることを教育する。</p> <p>安全体制強化のため、現場に精通した者を監視役として配置する。</p>

鋼矢板と圧入機に
指を挟んだと思われる。

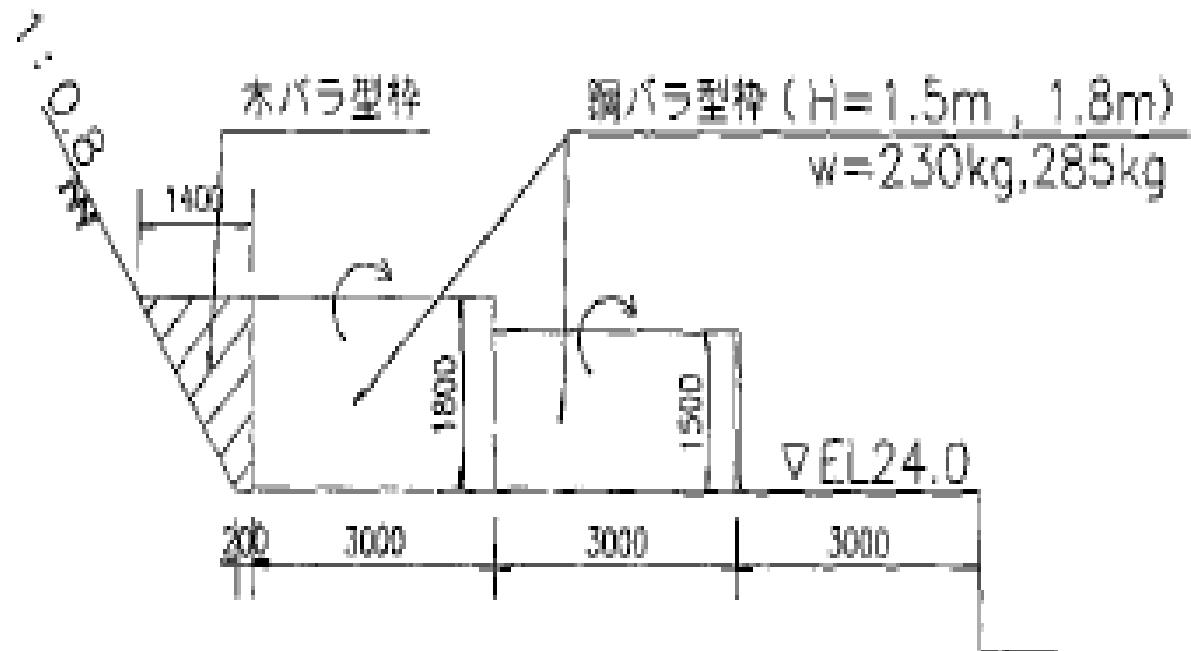
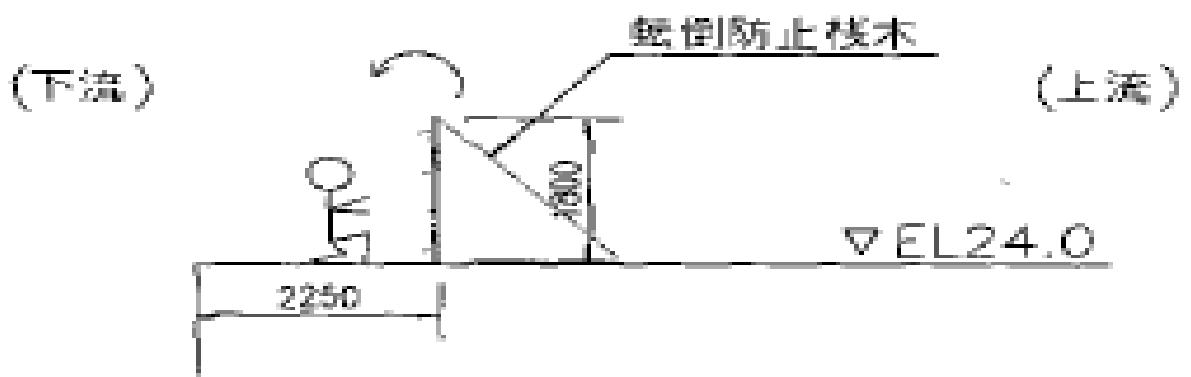
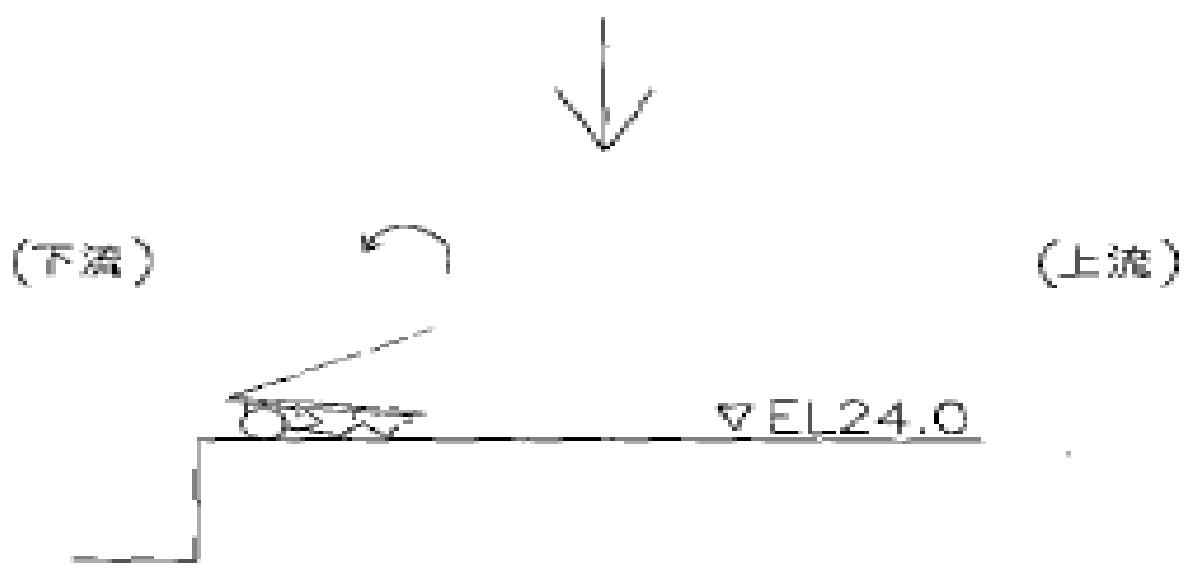
発生日	H19.2.26	事故分類	労働災害	工種区分	コンクリートダム工事
事故発生状況	<p>ダム建設工事において、堤体型枠仮組みした鋼製バラ型枠の内、2枚が突風により倒れ、作業員が鋼製バラ型枠に挟まれ負傷した。</p>				
事故原因	<p>作業手順書に記載しているパイプサポートを実施することなく、不完全な状態で後施工の木製型枠の施工班へと引き継いだ。</p> <p>職長が会議で不在のため、上位下請け業者に代理の責任者を配置する必要があるが、それが実施されないまま、作業状況を確認することなく不完全な状態で引き渡した。</p> <p>作業を次の作業班に引き継ぐ際の打合せが不足していた。</p>				
事故発生後の対策	<p>鋼製バラ型枠の組立作業手順を見直す。鋼製バラ型枠を吊ったままの状態で立ち・通りを合わせ、浅木パイプサポートで固定を終えてから玉掛けを外すこととする。</p> <p>毎日、計画した作業手順が実施されているかを元請職員、安全巡回員により確認する。</p> <p>作業の引渡しの有無については朝礼・KY活動時に周知する。また、引渡しを確実にするため、作業責任者が現地で打合せを行う。</p> <p>緊急安全大会を開催し、全作業員に今回の災害状況を説明し、類似のヒューマンエラーによる災害防止措置をとる。</p> <p>当日の気象(天気)情報を朝礼時に全作業員に周知する。</p>

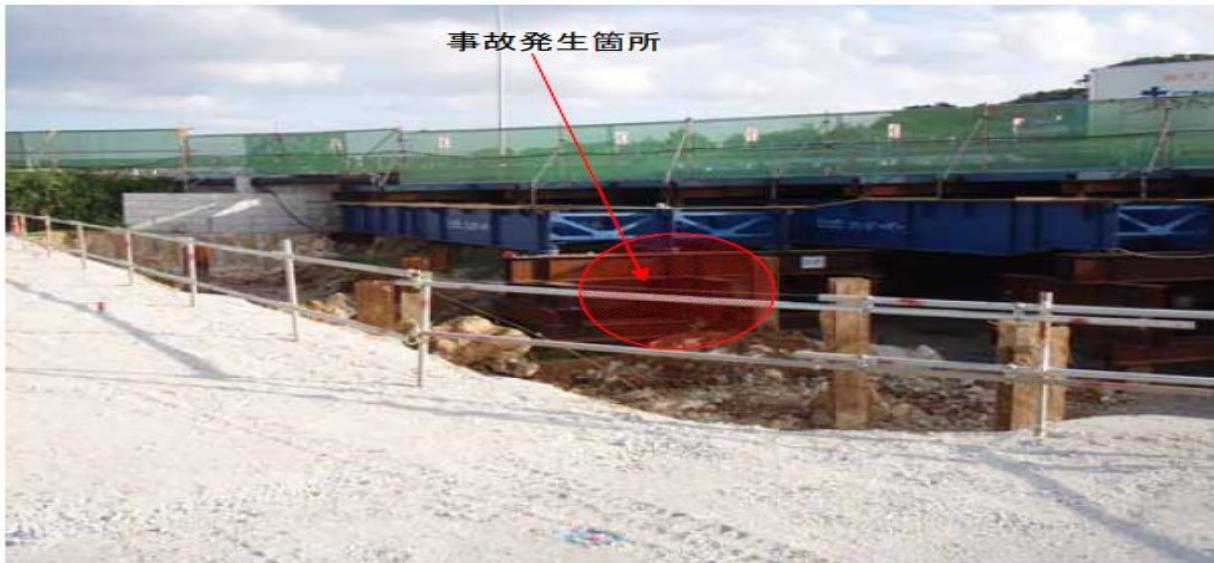
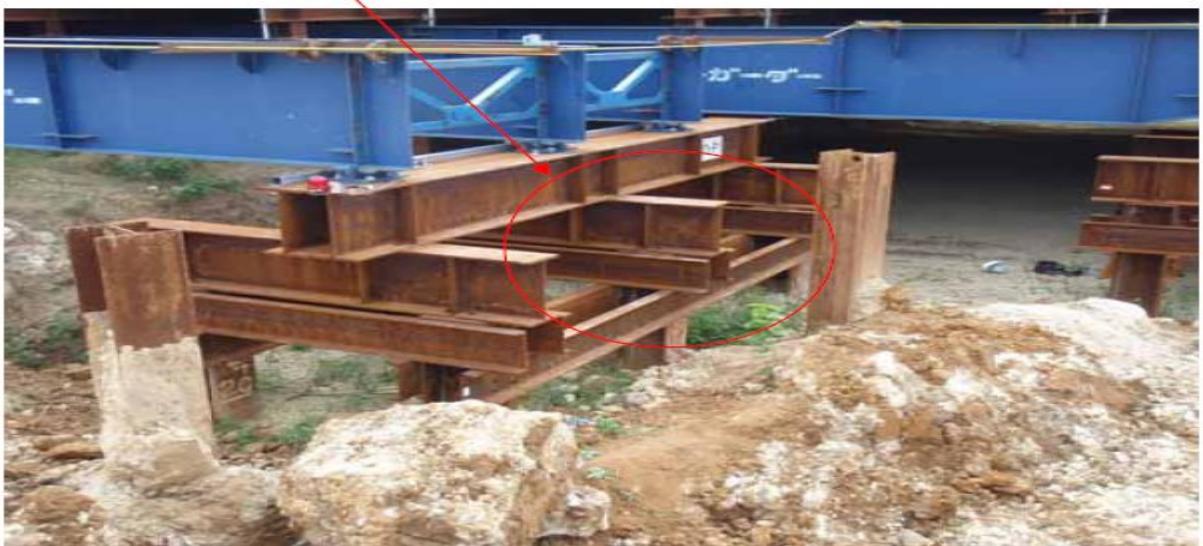
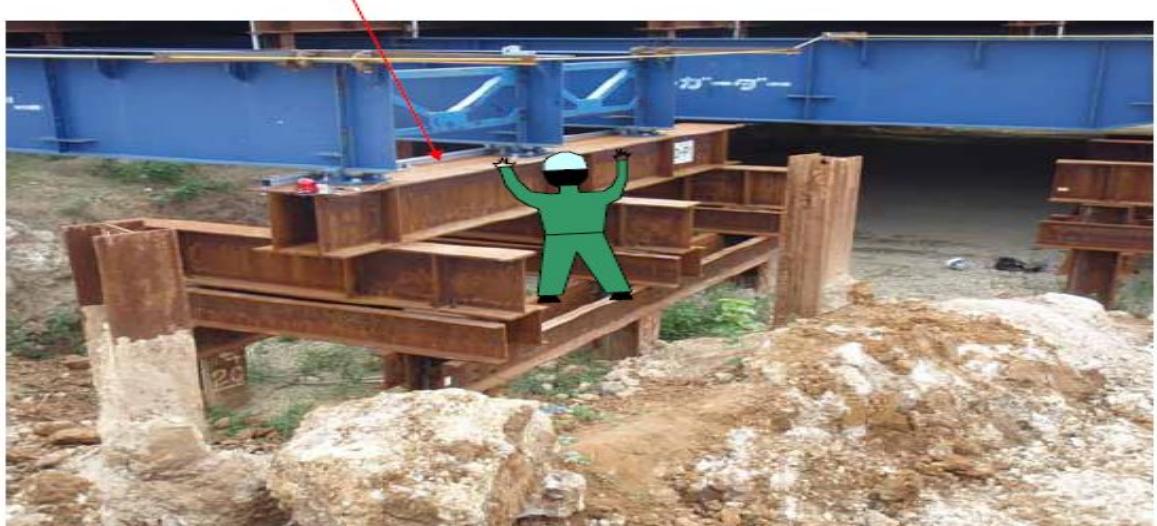
事故発生場所全景

発生日	H19.11.21	事故分類	労働災害	工種区分	情報ボックス工事
事故発生状況	<p>BOX設置工事において、被災者は迂回路桟橋のレーザーセンサー反射板設置作業を行っていた。取付け用鋼管パイプを設置後に溶接作業を行うため、迂回路桟橋の橋桁受けに登って安全帯を掛けようとした際に足を滑らせ、右足大腿部付近を強打し負傷した。</p>				
事故原因	<p>通常、同様の作業においては、ビティ足場を使用して作業していたが、当該箇所の設置地盤が起伏していたため同足場を設置していなかった。また、作業場があまり高くなく、昇降が容易であったため、足場を使用せずに登ったことが原因と考えられる。</p>				
事故発生後の対策	<p>昇降設備を設置する(ハシゴ昇降設備は固定し、上へ60cm以上張り出す)。 安全帯を使用する。 親綱を張る(安全帯用親綱はロリップの取付をする)。</p>

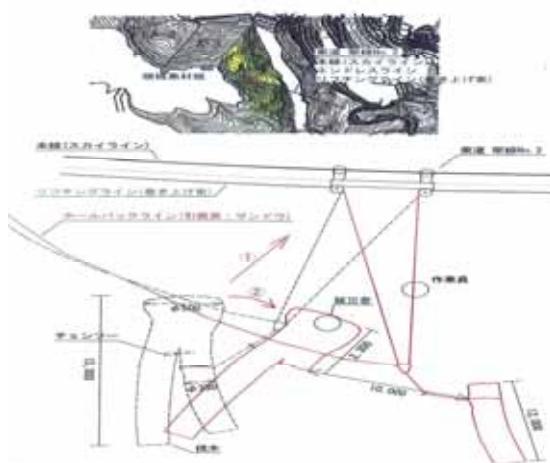
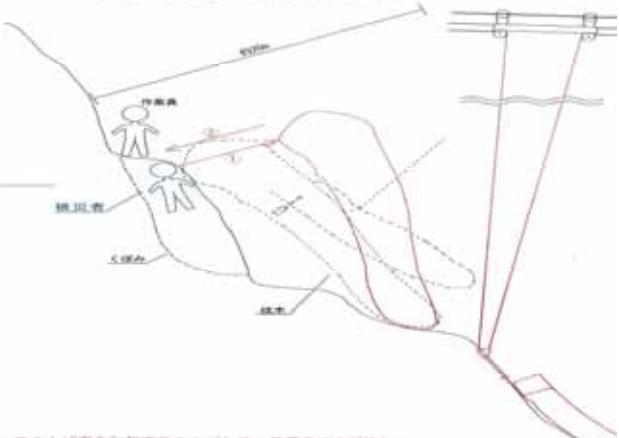
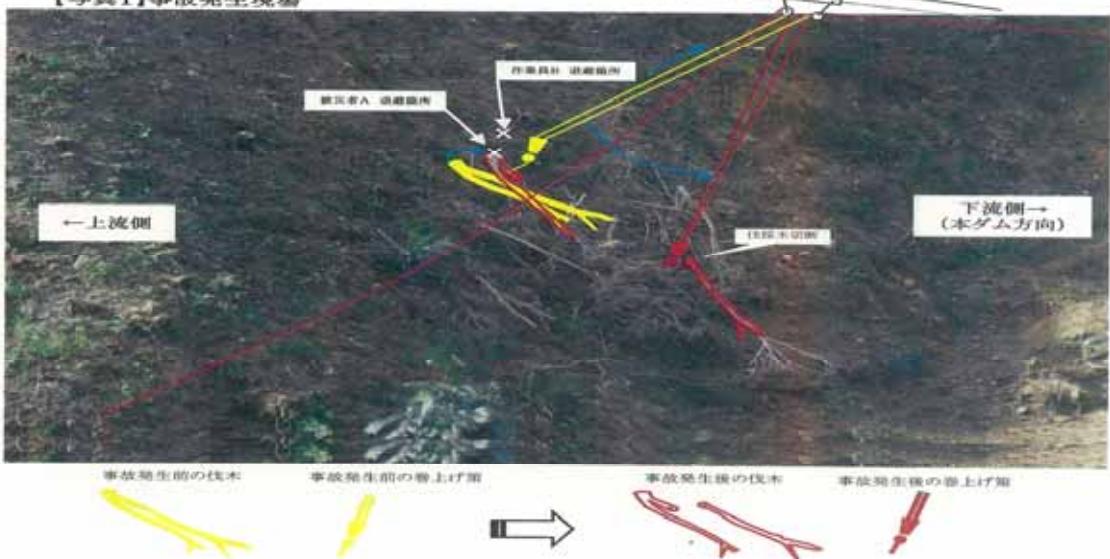
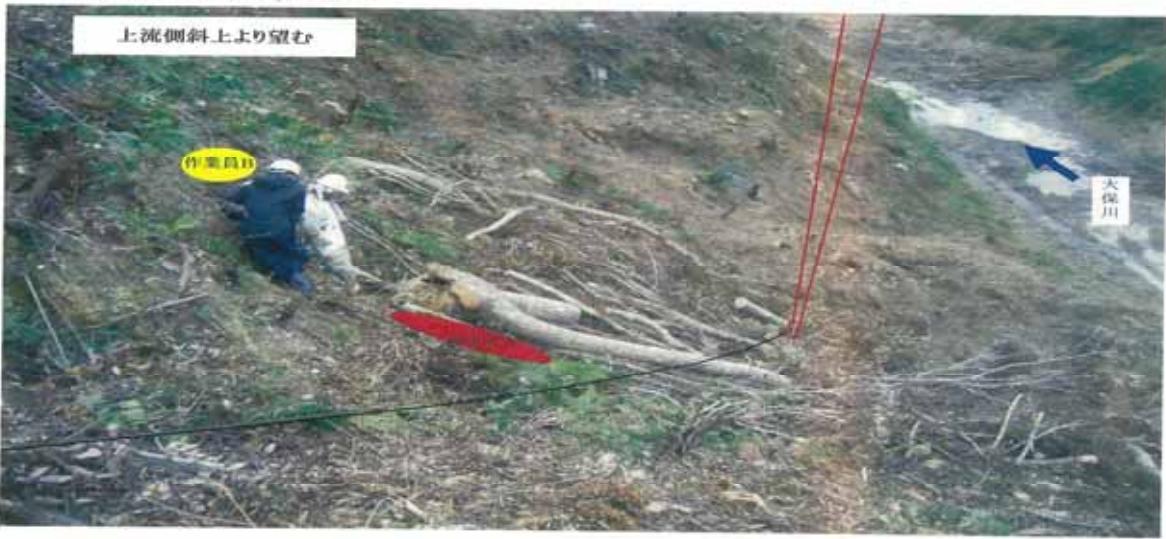
発生日	H19.11.30	事故分類	労働災害	工種区分	河川維持工事
事故発生状況	<p>ダム貯水池内伐採工事において、伐採した木を玉切りしている際に、チェンソーが幹に食い込んだため、それを取り外そうと片側の幹に玉掛けし、集材巻上げ機により吊り上げたところ、その伐木が2m程度巻き上がり、チェンソーが食い込んだ箇所で折れてしまい、作業員に直撃し負傷した。</p>				
事故原因	<p>吊り上げ作業をする際に、玉掛け者と集材機オペレータとの安全確認が不足していた。(玉掛け者は30cm程度上げたかったが、それがオペレータに伝わらず2mも吊り上げてしまった)</p> <p>幹に食い込んだチェンソーを安全に外すための方法及び手順が明確でなく、作業員への周知も不足していた。</p>				
事故発生後の対策	<p>合図確認方法は確実に伝わるよう指導を行う。</p> <p>作業手順の周知徹底を図り、繰り返し指導を行う(作業手順書にチェンソー取り外しの注意事項を追加)。</p> <p>慣れや慢心によるヒューマンエラーの無いよう、指導を行う。</p>

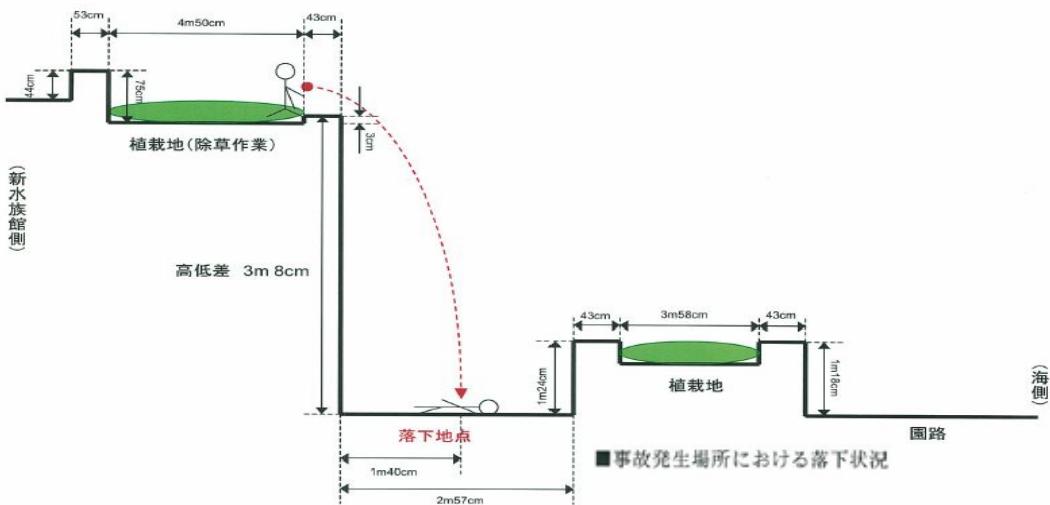
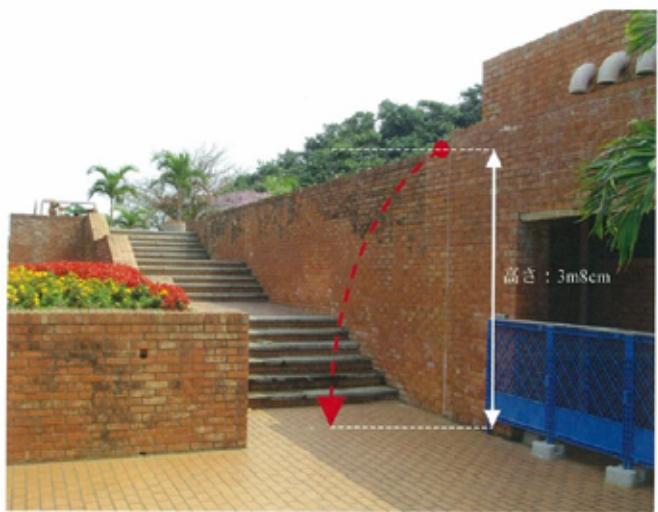
■落下事故発生状況(断面図)

発生日	H20.4.2	事故分類	労働災害	工種区分	公園業務
事故発生状況	<p>公園の植栽地において、作業員が人力除草作業中に、植栽マスの縁から約3m下方のレンガ舗装面に落下した。</p> <p>除草作業は、転落防止のため、植込地内に足場を確保し、植栽マスの縁に向き合う姿勢で行っていたが、何らかの理由により前かがみで落下し、左手首と右側頭部を負傷した。</p>				
事故原因	<p>落下原因是、被害者が持病の高血圧であること、事故直後の血圧値が250を示したこと、また、病院での診察結果によると動脈瘤破裂に伴うクモ膜下出血が見られたとのこともあり、高血圧症によるめまい等が原因とも推測される。</p> <p>業務計画書に記載の作業前のKY活動を実施し、作業員の保護帽の着用、高所作業での安全帯の使用を明記していた。しかし、被害者は保護具や安全帯を着用していなかった。</p>				
事故発生後の対策	<p>作業開始前に墜落危険箇所を事前に調査把握すること。</p> <p>事前調査によって、墜落する危険のおそれがあれば、原則として囲い・手すり・覆い等を設けた上で作業を行わせること。</p> <p>墜落する危険のおそれのある箇所で作業をする場合は、労働災害の防止を目的とした安全帯・保護帽等の使用基準を定めた作業手順書を作成し、関係労働者に周知すること。</p> <p>高年齢女性労働者の場合は、その特性に配慮して作業方法の検討、適正な配置、安全対策を講じること。</p> <p>海洋博公園内の作業において、墜落するおそれの危険の防止を目的としたリスクアセスメントを実施すること。</p>

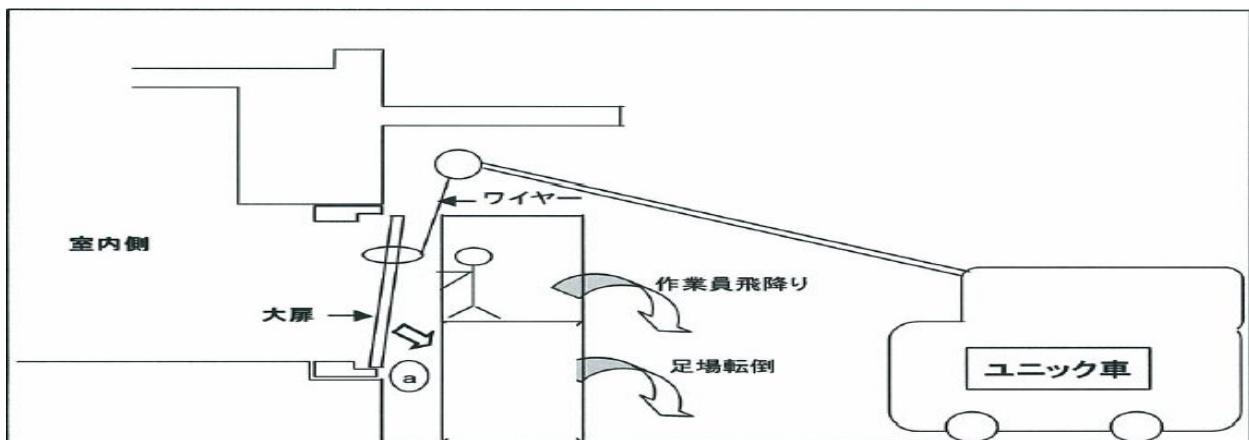
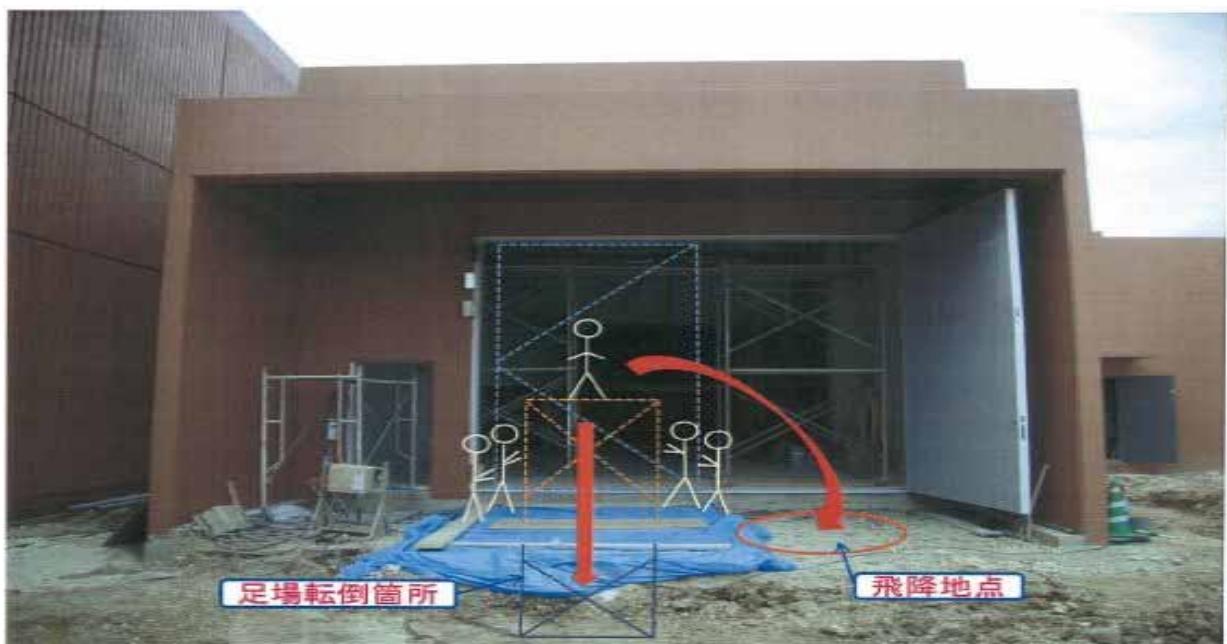
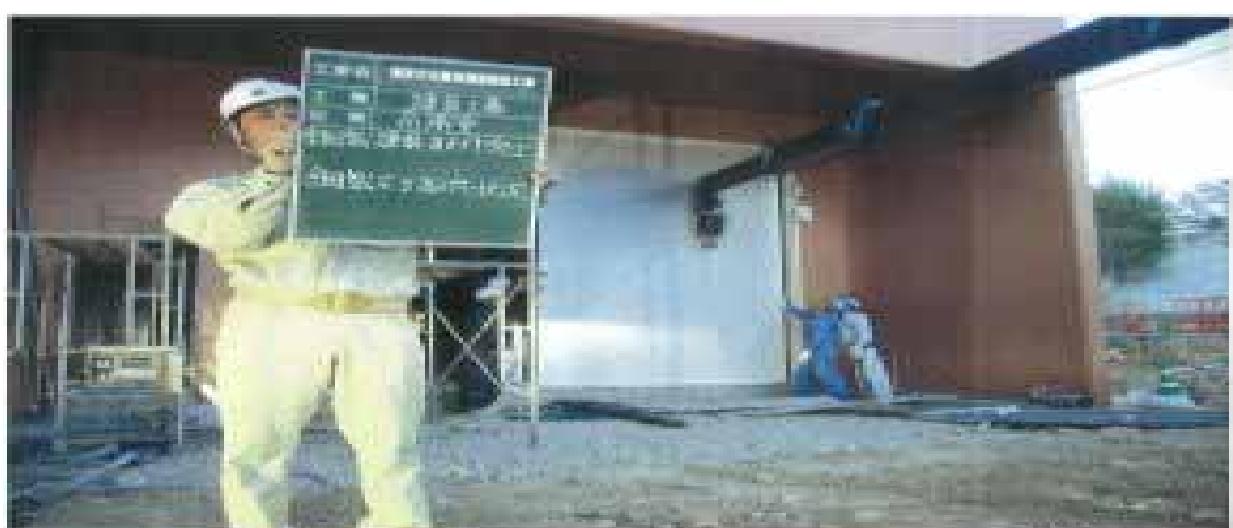
事故箇所写真

発生日	H21.2.26	事故分類	労働災害	工種区分	建築工事
事故発生状況	<p>建築工事において、扉本体をクレーンで吊り、取り付け位置にて仮置きし、作業員一人が足場に昇り、吊り金具を外す準備をしていたところ、扉が滑り動き、吊った状態の扉が足場へ接触した。その際、足場が倒れかけたため、足場上の作業員が地面に飛び降りた際、左肩を地面に打ち付け負傷した。</p>				
事故原因	<p>扉を吊っていたワイヤーロープの取り付け位置が適正でなかった。 ワイヤーロープのすべり止め金具の締め付けが不十分であった。</p>				
事故発生後の対策	<p>クレーン使用時の作業手順の再確認。(ワイヤー位置、有資格者、合図等) 扉セット位置の再確認。 扉取り付け位置と現地盤面との段差(概要図のa部分)の解消。(現地盤面に砕石材を敷き、段差をなくした) 事故発生の翌日の朝礼にて作業員へ事故の報告と、安全に対する意識向上を図った。</p>

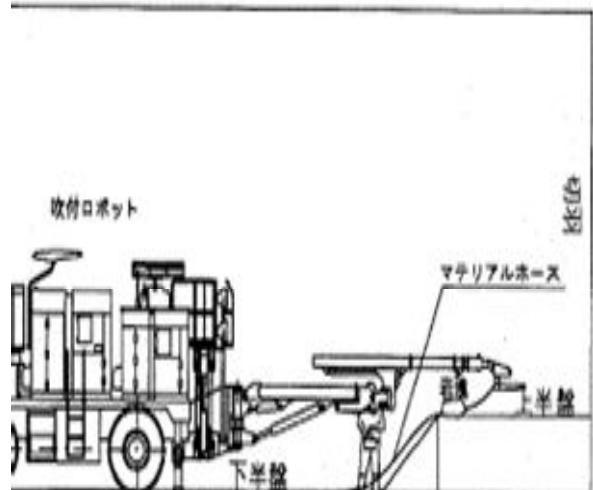
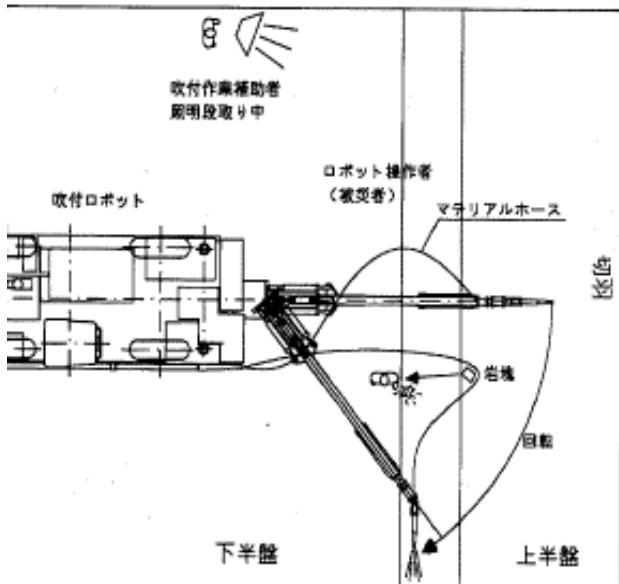
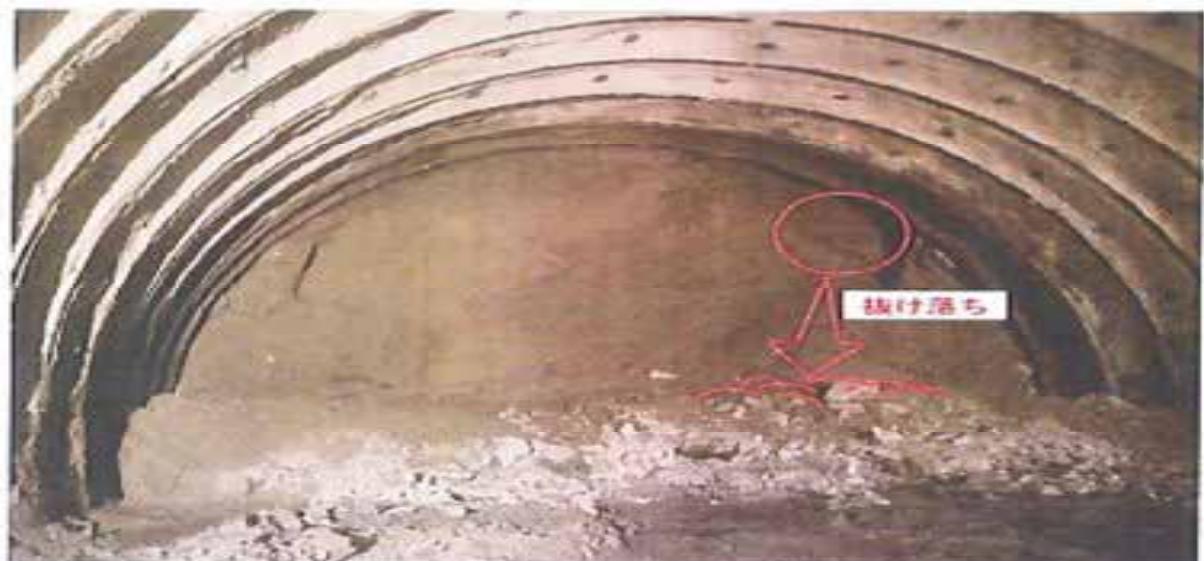
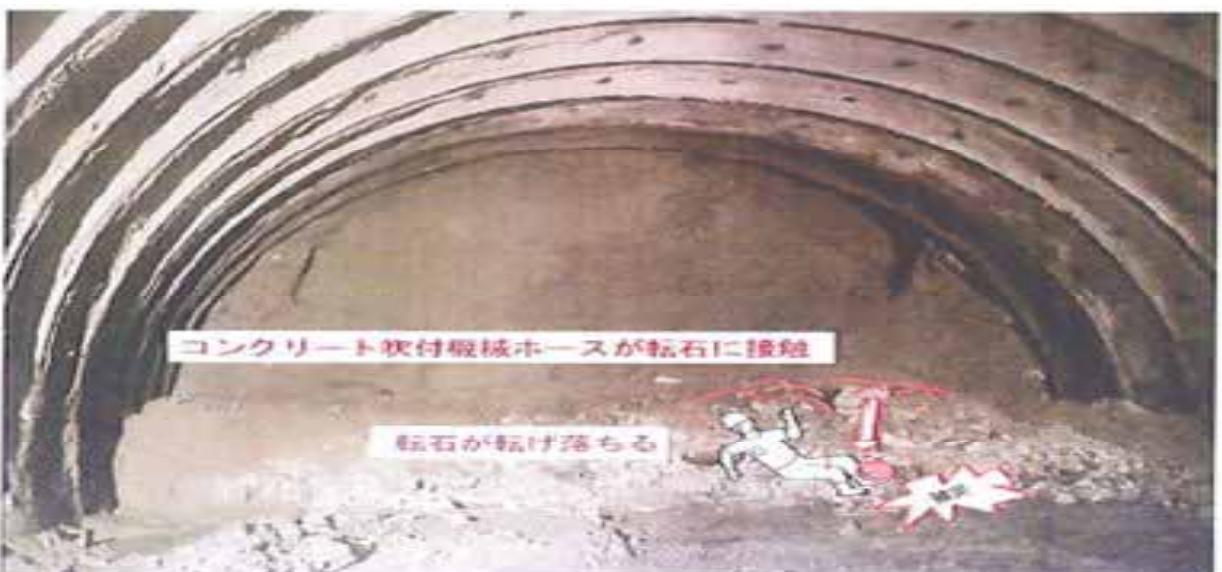
発生日	H21.7.13	事故分類	労働災害	工種区分	トンネル工事
事故発生状況	<p>事故発生時、先ず鏡面上半の吹きつけ、一次吹きつけ支保工建て込みの一連の作業を行い、鏡面下半左側の吹き付けを完了させた。</p> <p>次に鏡面下半右側の吹き付けを行うため、右側ヘブームを旋回中、鏡面上半中央からやや右側において小崩落があったため、再度鏡面崩落箇所の吹き付けを行った。</p> <p>その作業を完了させた後、下半右側の吹きつけを行うため再び右側ヘブームを旋回した際、小崩落により上半に散乱していた岩塊が下半盤で吹きつけ機を操作していた被災者の左足を直撃し、被災者は左足くるぶしを負傷した。</p>				
事故原因	<p>事故発生時は小崩落があった後であり、現場は岩塊が一部散乱しており通常より一層注意深く作業を行う必要があったにも係わらず、被災者(オペレータ)は周囲の状況やホースの状態について安全確認を十分に行っていなかった。</p> <p>事故発生時に吹付作業補助者は照明の段取り替えを行っており、本来2人体制で行うべき吹付作業が被災者(オペレータ)の単独作業になっていた。</p> <p>被災者(オペレータ)は、ホースとブームの間で作業を行っており、立ち位置が適切でなかった。</p>				
事故発生後の対策	<p>ホースの状態、周囲の状態を確認して操作を行う。</p> <p>ブームを移動する際には、吹付作業補助者が見える位置にいることを確認し、ブーム移動を行うことを合図する。</p> <p>ホースとブームの間に立ち入ってブーム旋回を行わない。</p> <p>岩塊等落ちやすい不安定な物は、処理して次作業を行う。</p> <p>路盤上の岩塊等は、その都度処理し退避スペースを確保する。</p> <p>崩落、鏡吹付後にベンチの形状を整える(バックホウで敷き均す)。</p> <p>下半吹付時は、上半ベンチから7m以上離れてロボットを設置する。(ブームを伸縮せずに吹きつけロボットを移動して極力、ホースのたるみを無くすことと、作業時の足場を確保することが目的)</p> <p>指差呼称・一声運動を徹底し、危険箇所の認識を高めうっかりミスや不注意な行動を防止する。</p> <p>第三者の視点から危険要因を捉えマンネリ化を防止するため、毎月1回各職種間の相互パトロールを実施する。</p>

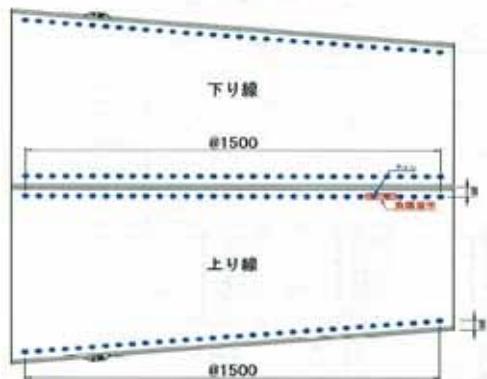
平面図(第1施工区間)

発生日	H21.11.28	事故分類	労働災害	工種区分	河川・道路構造物工事
事故発生状況	<p>橋梁上部工工事において、安全訓練を実施中に橋面上を移動中、作業員が橋面上に設置した型枠用Pコンにつまづいて転倒しPコンに左膝を打ち付けて骨折、負傷した。</p>				
事故原因	<p>橋面上に設置した型枠用Pコンの突起を未処置の状態で通路として使用していた(安全な通路が確保されていなかった)ことが原因と考えられる。</p>				
事故発生後の対策	<p>各施工区間の上床版コンクリート打設・養生完了後、速やかにPコンは撤去し、通路帯をテープにて明示する。</p> <p>通路については、型枠施工時、鉄筋施工時、コンクリート施工時と作業内容が経過して行く毎に通路も変化する。この通路の変更がタイミング良く確実に処理されたかを、パトロールにて見落とし無くチェック出来るように、月間工程表に重点パトロール箇所を明記する。</p> <p>コンクリート工が完了すると、今後は型枠材料及び支保工材料等の多くの部材が出るが、これらの部材が確実に整理整頓されるように置場を明示し指定する。</p>

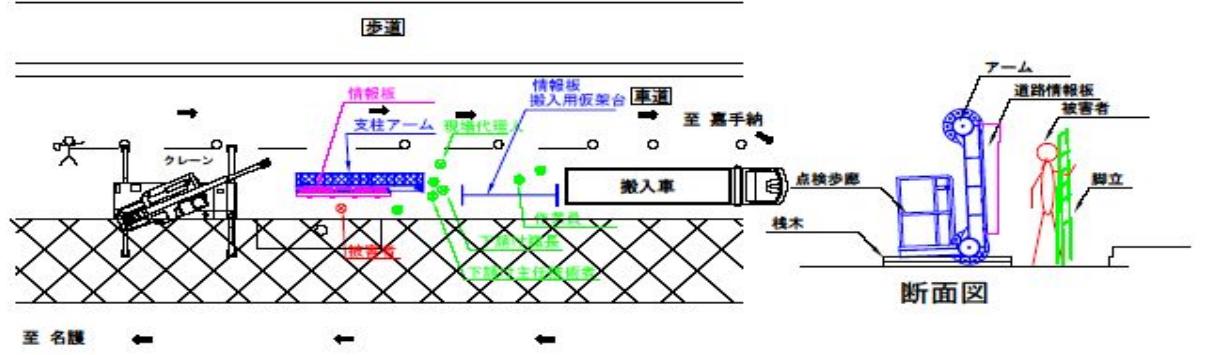
転倒前

発生日	H21.12.10	事故分類	労働災害	工種区分	機械設備工事
事故発生状況	<p>機械設備工事において、路面上で道路情報表示板と支柱アームの組み立て作業を完了し、搬入用架台等の撤去作業を行っていたところ、表示板が転倒し、片付け作業中の作業員が逃げ遅れ、左足を地上との間に挟まれ負傷した。</p>				
事故原因	<p>本情報表示板は、片方に大部分の荷重が掛かることによる転倒の危険性があったと推測されるのに組立物が安定(自立)しているとの誤った認識から、クレーンの吊りフックを玉掛けロープから外してしまったため、組立物が倒れてしまったものである。</p> <p>施工計画書では、支柱を設置し、次に、支柱アームを支柱に取り付け、その後、標示板を支柱に取り付ける施工計画となっていたが、今回の作業手順は、支柱アームと表示版を地組した後、支柱に取り付ける作業手順を取っており、施工計画書と異なる作業手順で作業を行っていたことも事故要因である。</p>				
事故発生後の対策	<p>組立作業を、クレーン車と建柱車の2台を使用することで支柱取付けまで吊ることで転倒を防止する。</p> <p>作業員全員に作業手順を周知し、作業を行う。</p> <p>吊り荷の下への立入禁止の徹底。</p> <p>吊り作業時には、介錯テープにて突風対策を行う。</p>

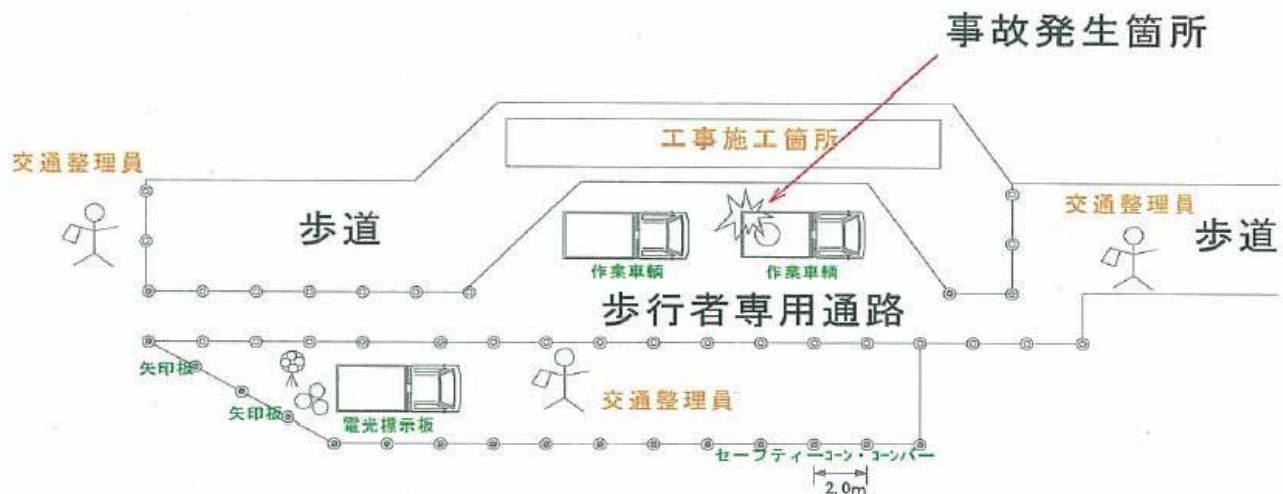
事故状況図

発生日	H22.4.20	事故分類	労働災害	工種区分	道路維持工事
事故発生状況	<p>歩道整備工事において、モルタルミキサーを清掃中、回転ハネがミキサー内に残ったモルタルにかかり止っていた為、強引に回転させようとアームに手をかけて押し始めたところ、突然回転ハネが回転し、回転ハネと側面の間に手袋ごと挟み込まれ手を引き抜いたが、左手中指先端を負傷した。</p>				
事故原因	<p>モルタルミキサー清掃時に電源コードを抜くなどして主電源を断つのを怠った。</p> <p>一人で作業をしていて他の作業員が当時の様子を誰も見ていなかった。</p> <p>被害者が危険作業との認識が無かった。</p> <p>監理技術者が不在で、工事担当者が現場代理人との打合せの為、現場に居なかった。</p> <p>モルタル練り作業終了時であった為、現場管理が手薄になった。</p> <p>日々のKY活動の中で細かい作業の危険予知が足りなかった。</p>				
事故発生後の対策	<p>モルタルミキサーの清掃時に主電源を必ず切り、電源コードを抜いてから清掃する。</p> <p>モルタルミキサーに取扱い注意事項を貼付け、使用前に毎回必ず確認する。</p> <p>KY活動の見直しを行い、細かな作業まで危険要因を出し合い周知徹底に努める。</p> <p>詳細な作業手順を新たに作成し、指示・打合せを行う。</p> <p>元請け管理者が必ず作業現場に常駐し、作業状況を監視する(現場代理人不在時は監理技術者及び安全担当者が常駐、監理技術者が不在時は現場代理人及び安全担当者が常駐)</p>

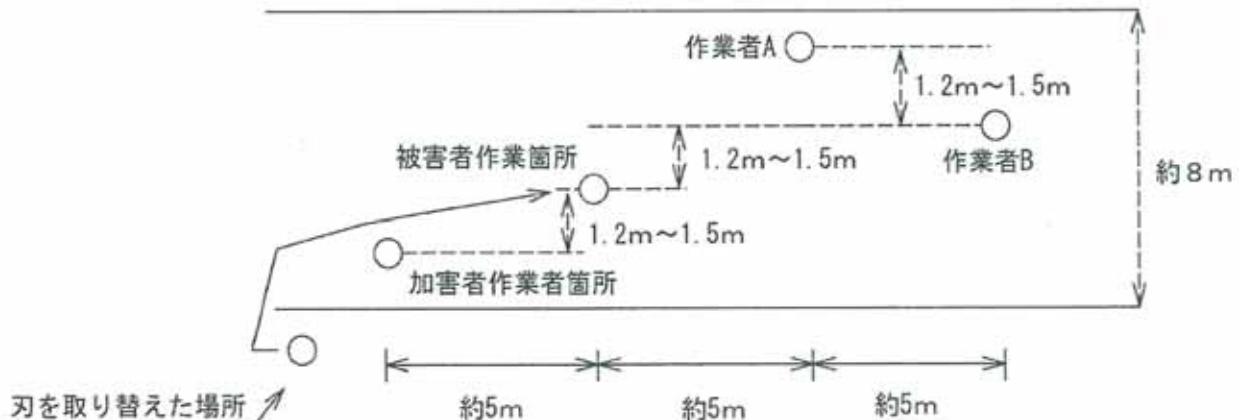
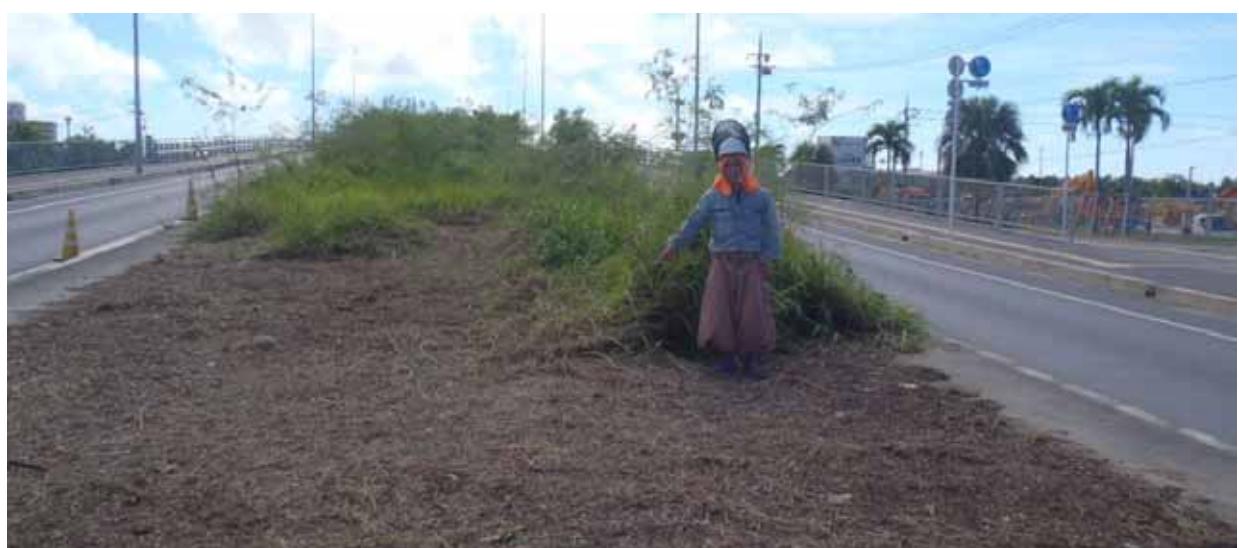
発生日	H22.10.24	事故分類	労働災害	工種区分	道路維持工事
事故発生状況	<p>植栽維持工事において、国道331号線(豊見城道路)の中央分離帯内の除草作業中、被害者(作業員)が草刈機の刃の取り換え後、作業箇所に戻るため、加害者(作業員)の後方から通り抜けようとした際に、加害者(作業員)の草刈機に右足太股を接触させ、負傷した。</p>				
事故原因	<p>被害者の作業員が声掛け等の安全確認を怠り、近道行為を行って草刈作業中の加害者の後ろから通行してしまった。</p> <p>加害者の作業員は草丈が高いのを確認し、上部を先に刈り取り、下部を刈る(二度刈り)を行い、刈り取った草を払う為に草刈機本体を高く上げてしまった。</p> <p>監理技術者及び下請けの主任技術者が近くに居ながら、パッカー車の安全確認と集積作業員への作業指示を行っている時に起こってしまった。</p>				
事故発生後の対策	<p>機械作業員の近くを通行しなければならない場合は、笛(ベル)にて合図を行い、機械作業がストップしたことを確認し安全を確かめた後に通行する。</p> <p>機械作業員同士が接近作業となっていないか 複数の目で作業の安全確認を行う。</p> <p>安全手順書およびKY(危険予知)日報を改善する。</p>

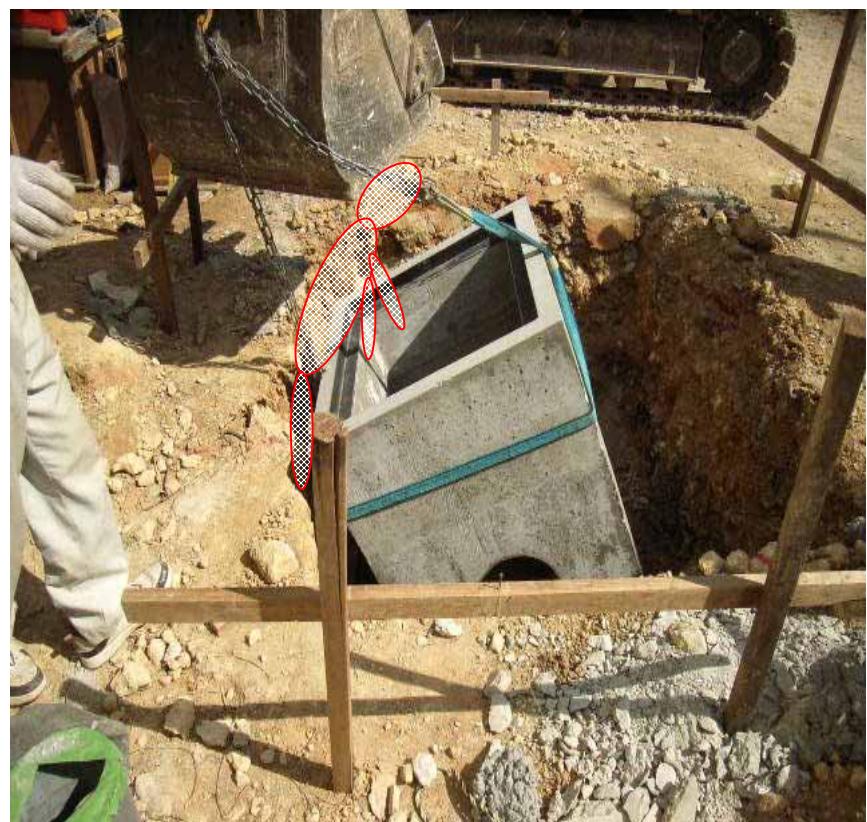
発生日	H22.11.11	事故分類	労働災害	工種区分	営繕工事
事故発生状況	<p>営繕工事において、コンクリート製雨水集水枠をバックホウ(クレーン機能付き)にて掘削穴に据付する際、掘削穴に居た設置作業員(被害者)を避けようと作業員の反対側の掘削壁際に集水枠を吊り降ろす際に、床付面より約40cmの位置で集水枠底が掘削壁際から突出した部分に接触し、吊り荷重と吊り具との荷重バランスが崩れ、吊り具の緊張がゆるみ掘削内にいた作業員側に集水枠が倒れ負傷した。</p>				
事故原因	<p>掘削内の床付面に枠を仮置きする前から設置作業員が掘削内に入っていた。</p> <p>枠に吊り具を巻きつけただけで脱落防止対策を行なっていなかった。</p> <p>掘削穴の深さが1mと深く、設置作業員側及びバックホーオペレーター側双方から掘削壁際が確認できない状況であったが作業指揮者又は安全管理者を配置せず2名のみで作業を行った。</p> <p>施工前ミーティングでTBM・KY活動を実施していたが、集水枠設置における危険作業を認識していなかったため安全作業に関する注意を行なっていなかった。</p>				
事故発生後の対策	<p>吊り荷の下には絶対入らないという原理原則を再徹底する。</p> <p>吊り荷の脱落防止対策として吊り具用フックを4箇所設置する。</p> <p>集水枠の設置作業は重機操作者、作業指揮者、設置作業員2名の4名体制を行う。</p> <p>掘削内に集水枠の吊り込み作業を行う場合、設置作業員は掘削内に集水枠を仮置き後に掘削内に入り設置作業を行う。</p> <p>危険作業での作業手順を事前報告させ、安全手順を徹底する。</p> <p>毎朝のKYミーティングで危険予知活動を徹底させる。</p> <p>どんな小さな作業でも危険作業が伴うということを前提としたKY活動を実施し、危険ポイントや行動目標を設定する。</p>

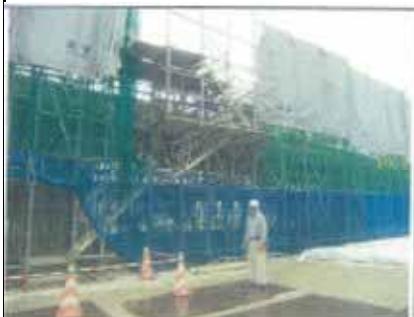
発生日	H22.11.19	事故分類	労働災害	工種区分	河川・道路構造物工事
事故発生状況	<p>橋梁上部工工事において、型枠支保工組立用階段をプラケットを使用し組み替え作業時、組立て材(クランプ)を取りに行くため足場上を移動する際に、親綱に安全帯のフックを掛けずに移動し、上段の足場床上で足を滑らせバランスを崩し、手すりの隙間から約6m下へ転落し、負傷した。</p>				
事故原因	<p>組立て材(クランプ)を取りに行くため足場上を移動する際に、親綱に安全帯のフックを掛けずに移動した。</p> <p>当作業の作業指揮者(作業主任者)が共同作業していたため、被害者の不適切な行動を確認・注意が出来なかった。</p>				
事故発生後の対策	<p>作業順序に合わせ安全防護設備を確實に盛替えを行うと共に、防護設備の設置時はセーフティブロックを使用し安全作業が出来るようにする。</p> <p>作業開始前に作業箇所の点検を行い危険要因を洗い出し周知徹底する。</p> <p>作業主任者を配置し、作業方法、安全帯の使用及び作業状況の監視を行う。</p>

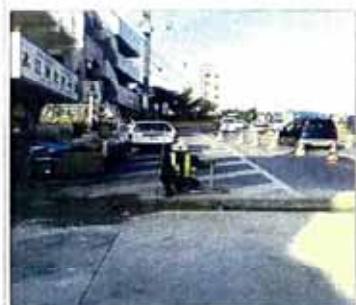
上種：新しい分類
測点：No. 103+10.80 (11.00)
未軍ケーブル切断状況

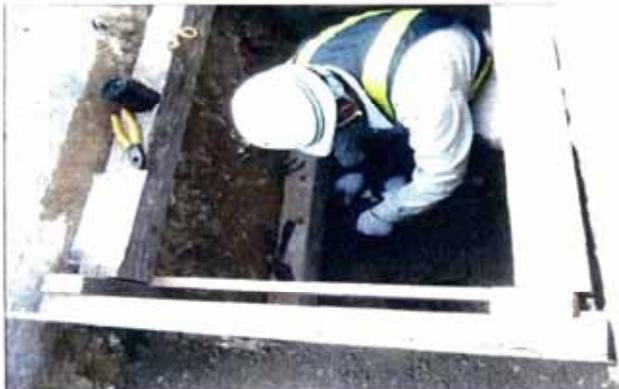
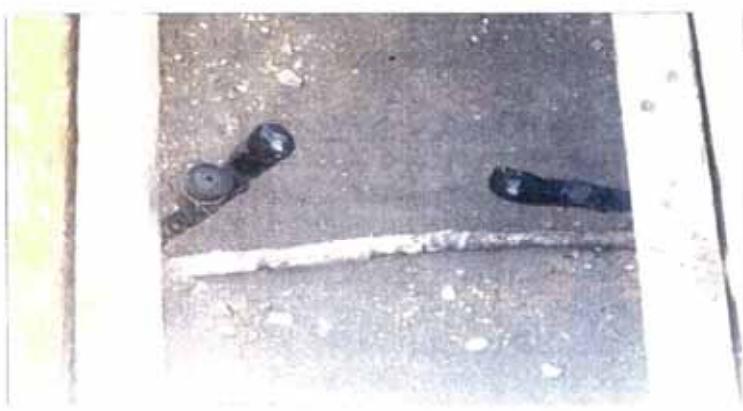
上種：新しい分類
測点：No. 103+10.80 (11.00)
未軍ケーブル切断後防水処理
状況

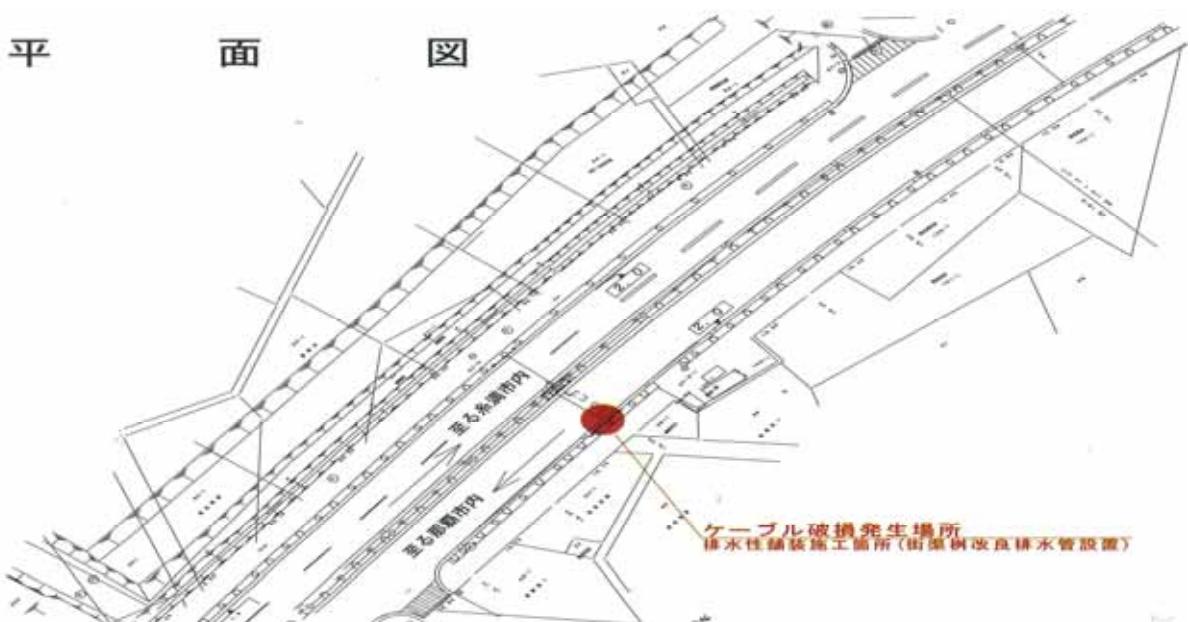
平面圖

発生日	H19.12.12	事故分類	物損公衆災害	工種区分	舗装工事
事故発生状況	<p>舗装修繕工事において、車道上にて街渠樹改良のため既設舗装版破碎作業を行っている際、車道基層内に埋め込まれた交通量常時観測設備の埋設ケーブル(ループコイル)を切断した。</p>				
事故原因	<p>工事着工前に埋設台帳等の確認、占用照会等を行い、南部国道事務所管理の交通量常時観測設備のケーブルが浅い事も認識していたが、下請業者への伝達不備により切断した。</p>				
事故発生後の対策	<p>施工開始前に支障物件、埋設物件の有無を、現場調査及び関係資料にて確認を行う。</p> <p>埋設物等が確認された場合には、発注者及び、関係機関の指示を仰ぎ施工方法を決定する。</p> <p>作業当日は現場職員、施工業者と作業内容の確認を綿密に行い、指示通りの作業を行うよう指導する。</p> <p>埋設物等がある箇所での施工はマーキングなどで位置を明確にし、慎重に作業を行うよう指導する。</p> <p>図面等に標記されているが目視にて確認できない物件においては、発注者及び関係機関の立会いのもと試掘調査を行い施工方法を決定する。</p> <p>施工中に埋設物等を発見した場合は、作業を中断し速やかに発注者及び関係機関と密に連絡を取り合い指示を仰ぐ。</p>

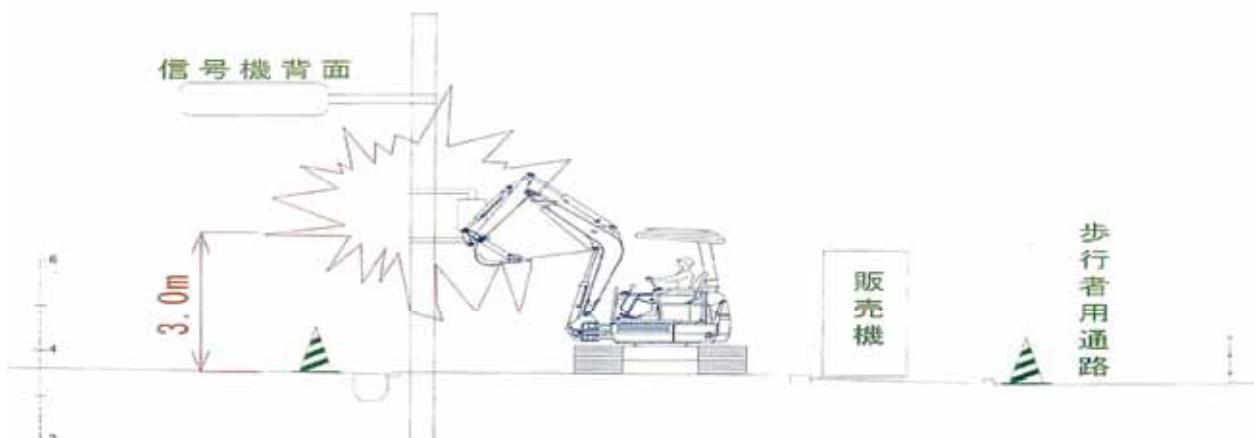
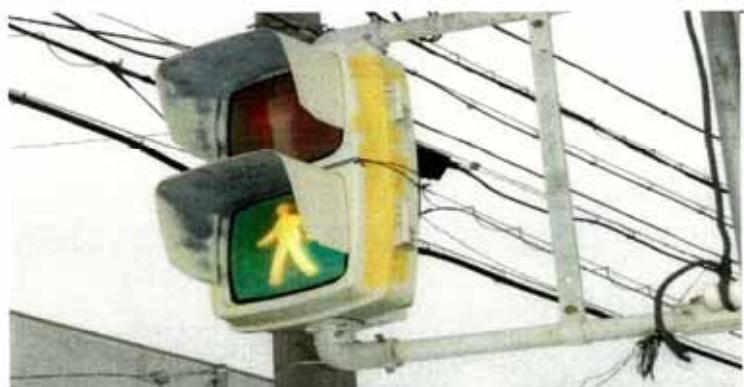
NO. 522 付近

発生日	H20.1.26	事故分類	物損公衆災害	工種区分	道路維持工事
事故発生状況	道路維持工事において、歩行者用信号機が近接しているにもかかわらず周囲の安全確認を怠り、バックホウを旋回する際に歩行者用信号機(灯具)を破損した。				
事故原因	周囲の安全確認は、当日のKY活動記録表に安全指示事項として記載されているにもかかわらず、オペレーターはそれを順守しなかった。また、監視員を付ける等の適切な安全対策がなされていなかったことから、会社側(元請け)の対応も十分だったとは言えず、KY活動の形骸化もうかがえる。				
事故発生後の対策	作業時の周囲へ安全確認を十分に行う。 掘削機械の作業時は、誘導員を配置する。 作業員ひとりひとりの安全対策への再自覚及び、周知徹底。 建設機械の作業半径内への立入禁止。

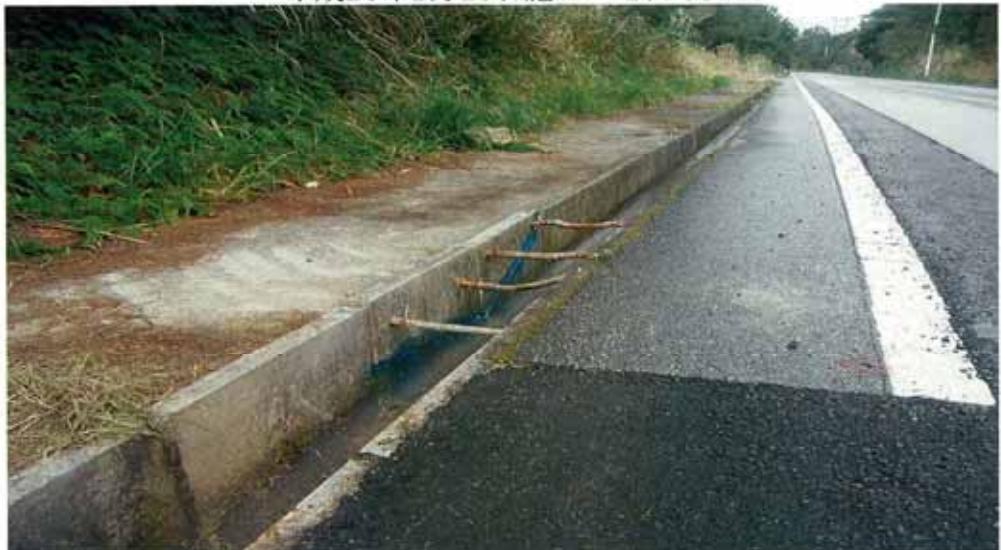
平成20年2月19日施工 19.63KP

発生日	H20.2.19	事故分類	物損公衆災害	工種区分	ダム維持工事
事故発生状況	<p>ダム維持工事において、ハンドホールの床掘作業を行うため、バックホウにて側溝上を横断した際に側溝を破損した。</p>				
事故原因	<p>バックホウが移動する際に、構造物に鉄板等の養生をしなかった。事故が発生したにも関わらず緊急時の連絡体制に基づく連絡(下請け 元請け 監督職員)が行われておらず、下請けに対する教育・指導が不十分であった。</p>				
事故発生後の対策	<p>側溝等は、出来る限り横断しないで、やむをえず横断する場合は、鉄板等の養生を行う。</p> <p>ハンドホール等の作業は、側溝に近接するので、注意しながら作業を進める。</p> <p>安全教育、朝の朝礼等で、物損(軽微なものについても)事故を起こした場合は、緊急時の体制及び対応に基づき連絡するよう再教育を行う。</p>
