開発建設部（建設系）における

工事事故事例集

（平成 17 年度～平成 22 年度）

平成 23 年 3 月

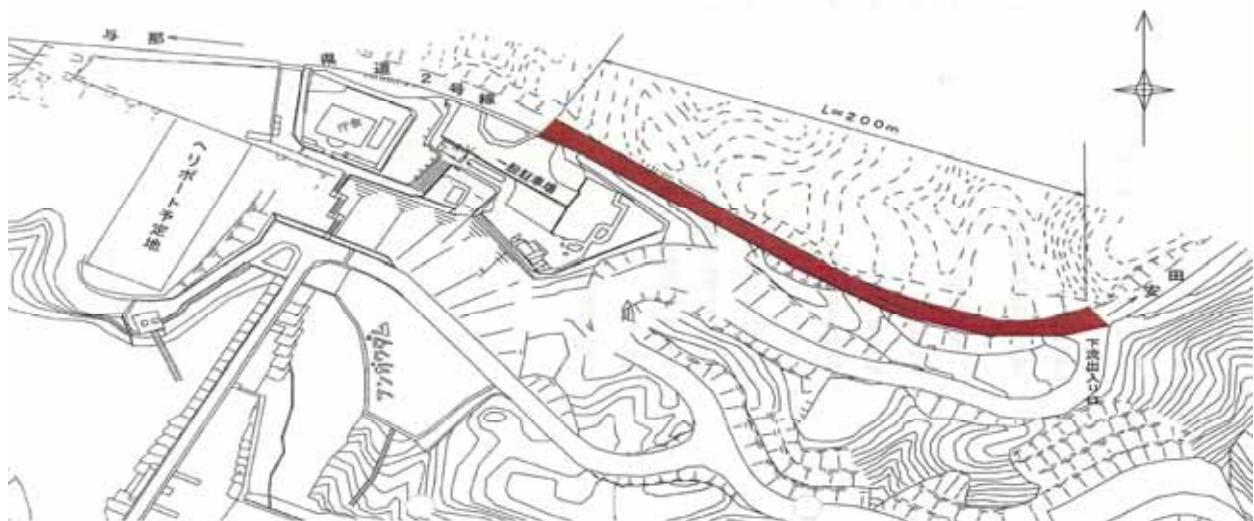
普久川ダム庁舎周辺平面図

発生日	H20.2.21	事故分類	物損公衆災害	工種区分	ダム維持工事
事故 発生状況	<p>ダム維持工事において、現場へ機械を搬送する際に本来は運搬用車両にて搬送するところを、自走可能な他の建設機械につられてマカダムローラーも自走させてしまい道路中央線を破損した。</p>				
事故原因	<p>公道を走行してはいけないマカダムローラーを自走させたことは道路運送車両法違反の行為に該当する。また、元請けが機械仮置きの連絡を受けて監督職員に報告しなかったこと、オペレータが公道を走行してはいけない機械を自走させたこと等は、元請け及び下請けへも含めて教育・指導が不十分であった。</p>				
事故発生後 の対策	<p>建設機械は仮置きせず、かならず直接現場に搬入する。 従事する作業者には、公道を走れる機械と走れない機械の区別を徹底させる。</p>

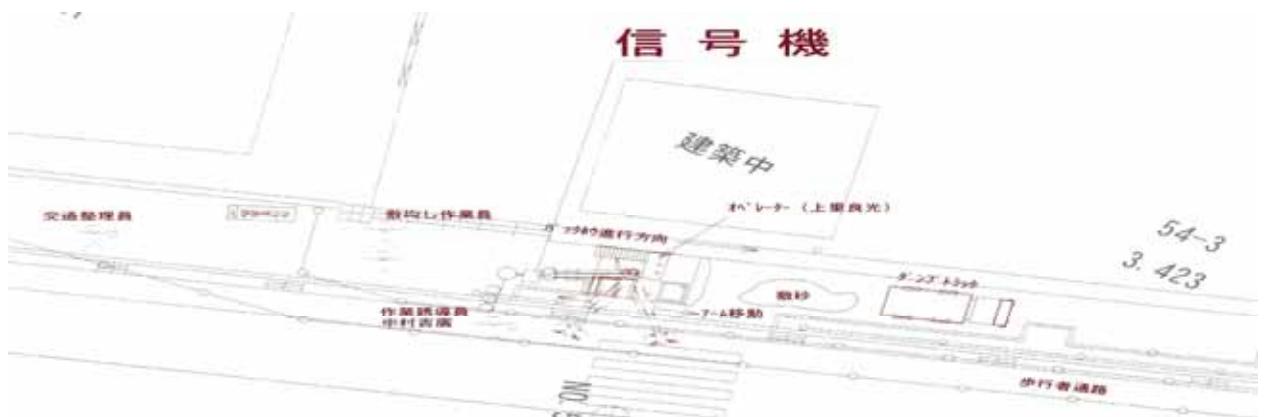
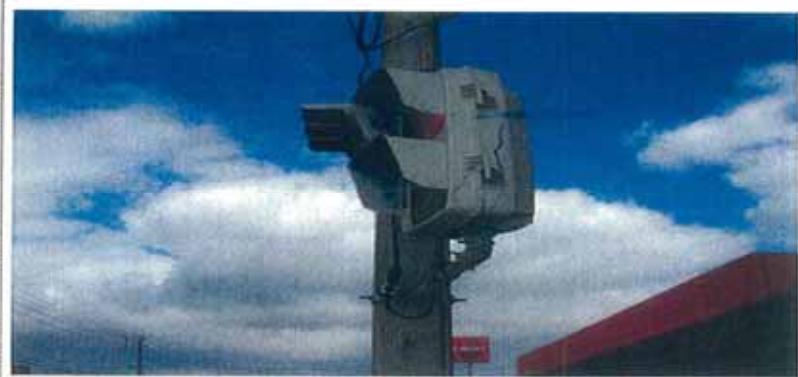
NO. 522 (下り線)

発生日	H20.2.24	事故分類	物損公衆災害	工種区分	道路維持工事
事故発生状況	<p>道路維持工事において、歩行者用信号機が近接しているにもかかわらず、周囲の安全確認を怠り、バックホウを旋回させて歩行者用信号機を破損した。</p>				
事故原因	<p>この現場においては、以前も全く同様の事故を発生させており、元請けは前回の事故を踏まえ、是正措置を講じていた。しかし、事故当日新規に採用した者に、前回事故を発生させた同様な状況下での作業を行わせていた。</p> <p>また、作業をさせるにしても、元請けは当日の加害者の作業状況を注視し、事故を防止するよう厳重な安全管理を行うべきだった。</p>				
事故発生後の対策	<p>作業誘導員は、笛及び手旗で大きく分かりやすく合図をする。</p> <p>オペレーターは作業誘導員の指示を確認する。</p> <p>作業方法の変更がある場合は、周辺の障害物等再確認する。</p> <p>作業誘導員は、重機と周辺障害物が確認できる場所で誘導する。</p> <p>作業員誘導員は誘導に熟練した者をあてる。</p>

步行者信号機破損

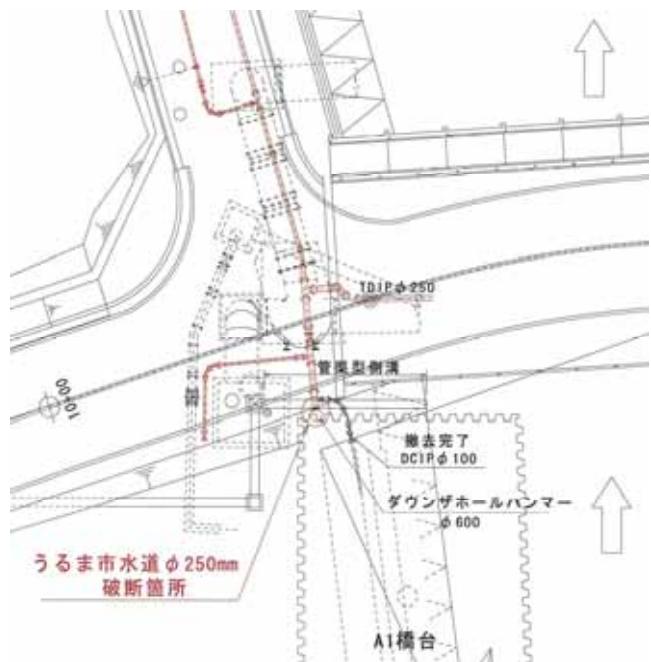
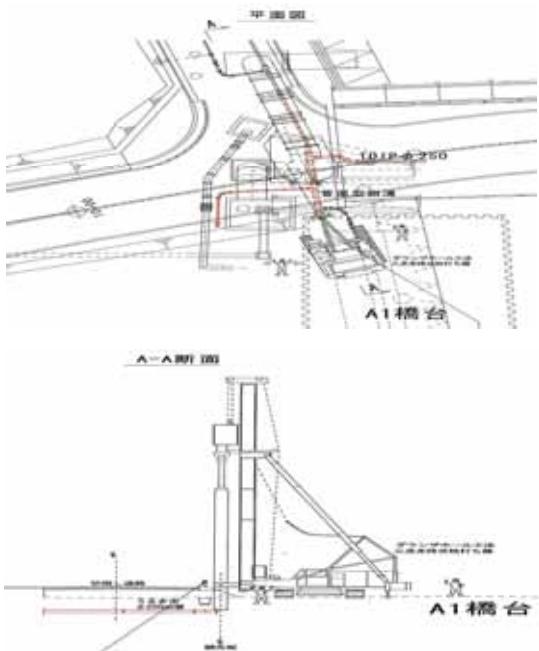
発生日	H20.3.11	事故分類	物損公衆災害	工種区分	河川・道路構造物工事
事故発生状況	道路構造物工事において仮設締め切りの掘削作業を行っている際、現場に近接して埋設されていたうるま市の上水道管を破損させた。				
事故原因	事故発生段階で現場付近に埋設された水道管の位置を正確に把握するために使用すべきであった適正な図面を使用せず、自社の思い込みから、不適切な図面の情報のもとに現場状況を把握し、掘削作業を行ったことが今回の事故に至った。				
事故発生後の対策	旧図面と最新版図面の管理を徹底し、現時点での最新版を把握し作業を進める。 占用物件管理者との打合せを密にし、その打合せを議事録として残しておく。 占用物件移設後、管理者との立会いを行い、支障の無い事を現地にて確認する。

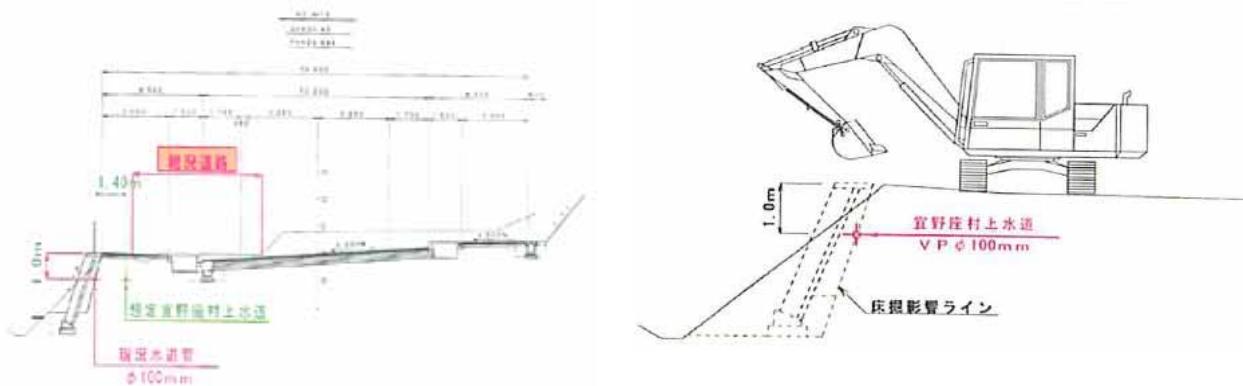
発生日	H20.7.2	事故分類	物損公衆災害	工種区分	道路維持工事
事故発生状況	<p>道路維持工事において、構造物の床掘作業の際、工事施工箇所付近に埋設管(水道管)が埋設されているのは把握していたが、バックホウのオペレータは予定の位置から1m以上距離があるため作業に影響がないと思いこみ、バックホウにより掘削作業を行い水道管を破損させた。埋設物件については、事前に宜野座村水道課から情報を得て、埋設位置を図面に記載していたが、実際には140cm程度差異があった。</p>				
事故原因	<p>埋設物管理者の立会や試掘により、水道管の埋設位置を正確に把握すべきであった。</p> <p>埋設物付近を掘削する場合、人力掘削を行う等慎重に作業を行うべきであった。</p>				
事故発生後の対策	<p>埋設物のある現場での作業にあたっては、関係機関等から埋設位置等の情報を入手し正確な情報が得られない場合は、管理者と立会により試掘し確認するとともに、施工は人力掘削を行う等、埋設位置付近の作業に当たっては作業員へ注意を促すとともに、慎重に作業を行う。</p>

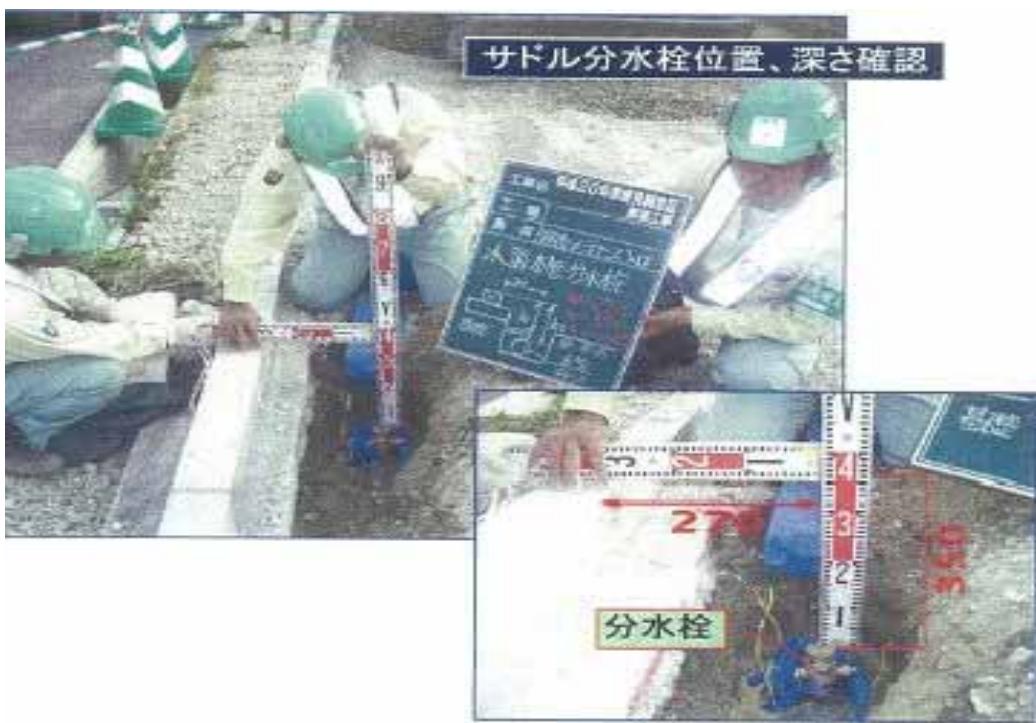
発生日	H20.12.29	事故分類	物損公衆災害	工種区分	舗装工事
事故発生状況	<p>舗装工事において、給水本管の保護コンクリート部の掘削を行い、保護コンクリートが途切れたため、その箇所で手掘りを行い、給水管の被り約110mmを確認した。その後、給水管の位置を110mm下と想定し、掘削を進めたが、バックホウのバケットの爪で分水栓を破損させた。</p>				
事故原因	<p>給水管本管との関係から分水管の埋没位置及び深さを手掘りにて確認すべきであるが、現地確認が不十分なまま施工した。</p> <p>土被りが110mmしかない箇所を機械掘削で継続して施工し、手掘りによる危機回避措置を怠ったことなど施工方法に不備があった。</p>				
事故発生後の対策	<p>占用物件担当者を定め(監理技術者)、現地へ埋設物の明示(マーキング・杭・カラーコーン・プラカード等設置)を行い、朝礼及び作業時随時、重機オペレータへ伝達する。</p> <p>埋設管近接箇所の掘削作業手順書を作成しオペレータ及びスタッフに周知徹底を図る為、周知会を開催する(埋設近接箇所は手順書で定めた手掘りを確実に先行させてから掘削を行う。 掘削箇所の明示(マーキング)が無い箇所並びに占用物件担当者がいない場合は掘削しない。)。</p> <p>占用者による現場確認にて埋設物位置のマーキングを行い、施工開始前に埋設管近接箇所の掘削作業手順書に基づき作業を行う。</p>

サドル分水栓位置、深さ確認

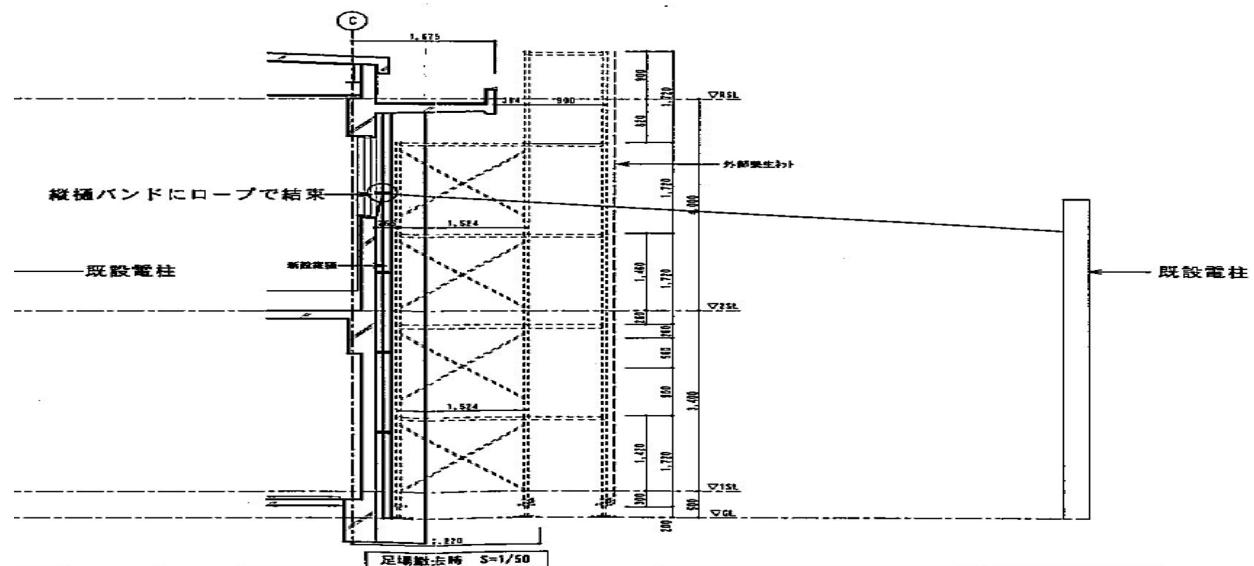
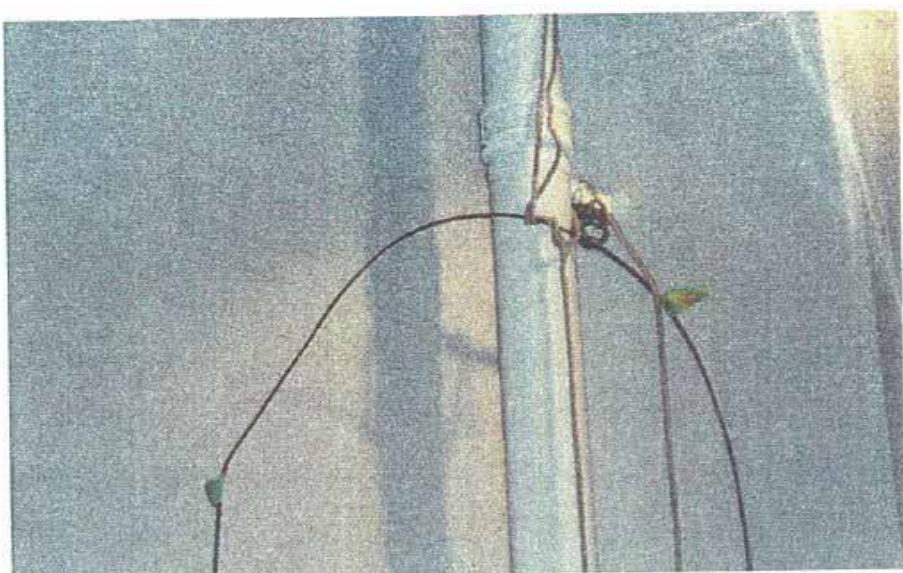
発生日	H21.2.12	事故分類	物損公衆災害	工種区分	営繕工事
事故発生状況	<p>営繕工事において、NTT所有の光ケーブル(架空)が足場解体作業に支障があるため、ケーブルを近くの雨樋へ引き寄せ、紐で縛って仮留めをしていたところ、ケーブルの芯線を断線し、ネットワーク通信に障害が発生した。</p>				
事故原因	<p>重要な通信ケーブルであるとの認識が不十分で、通常の電話線と同様に扱うなど施工前の調査、確認不足があった。</p> <p>仮移設に際してはNTTに確認又は移設を依頼し、強風等によりケーブルに負担が掛からないような設置方法を検討すべきであった。</p>				
事故発生後の対策	<p>工事着手前に、工事に支障をきたす恐れのあるものの現況調査を徹底して行う。</p> <p>情報回線ケーブルの責任担当者を明確に把握し、要望をはっきりと伝える。</p> <p>自らの責任範囲を超える物に関して、勝手に判断し作業を行わない。</p> <p>専門外の物に対して、曖昧な知識で作業を行わず、必ず責任者へ連絡をとり確認する。</p> <p>現場代理人は作業員に危機管理意識の指導を徹底する。</p>

光ケーブルを雨樋に括りつけている状況

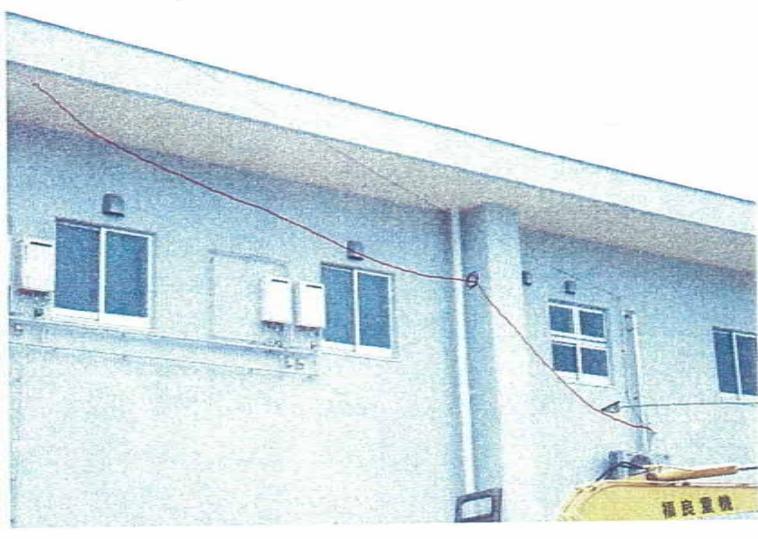
光ケーブルの復旧後の状況

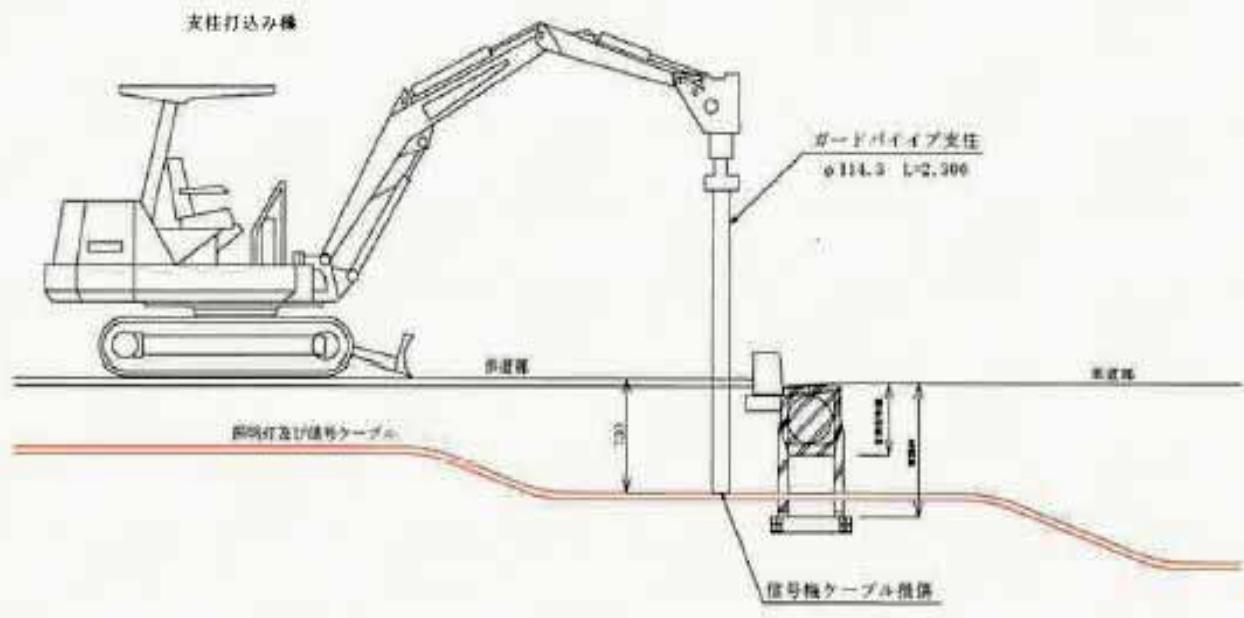
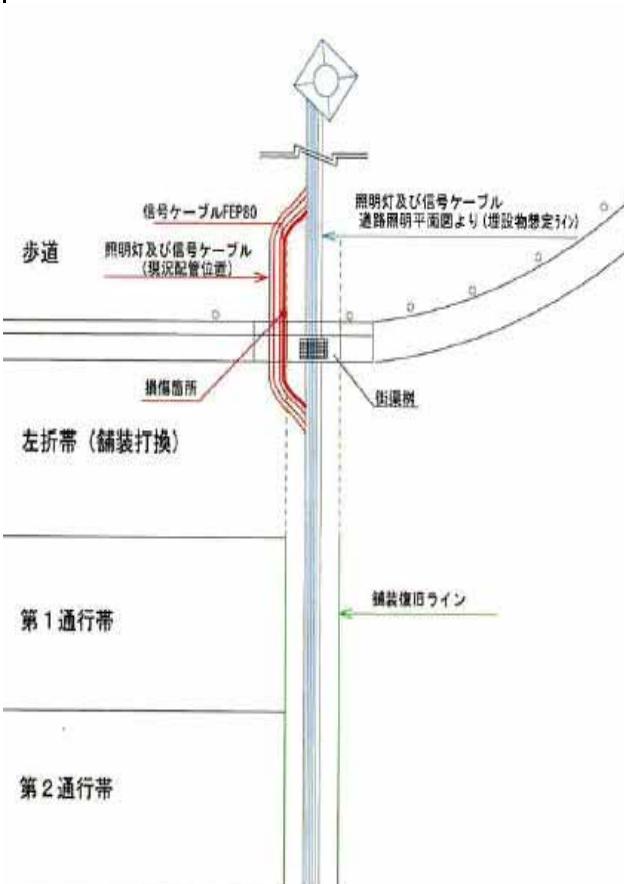
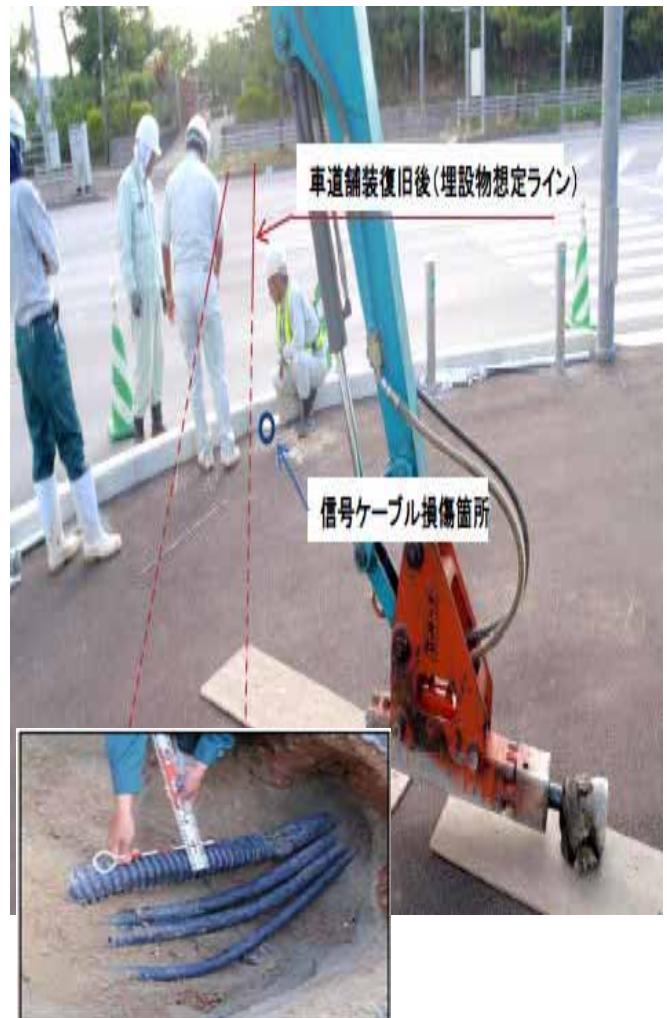
事故発生時状況図

発生日	H21.8.31	事故分類	物損公衆災害	工種区分	舗装工事
事故発生状況	<p>舗装工事において、国道58号仲泊交差点地内でガードパイプ設置に伴う支柱の打ち込み作業中に、歩道部に埋設されている信号機の配線に損傷を与えたため、信号機の作動が停止した。</p>				
事故原因	<p>信号機に近接しての作業にもかかわらず、試掘等による十分な位置確認を行わずに、図面や現場状況のみから埋設範囲を想定して作業を行い事故に至っていることから埋設物の位置確認、及び安全への配慮が不十分であった。</p> <p>想定した埋設範囲には街渠樹があることから、樹を迂回して配管が埋設されていることは十分に想定されることであり、現場の状況判断も不十分であったと考えられる。</p> <p>直接的には2次下請の作業により事故は発生したが、マーキング等は元請が行っていることから主だった過失は元請にあったと判断される。</p>				
事故発生後の対策	<p>試掘等により埋設物の位置確認を行なうよう注意喚起を行う。</p> <p>完成図や道路台帳等に埋設物や占用物件等の情報を的確に表示するよう努める。</p>

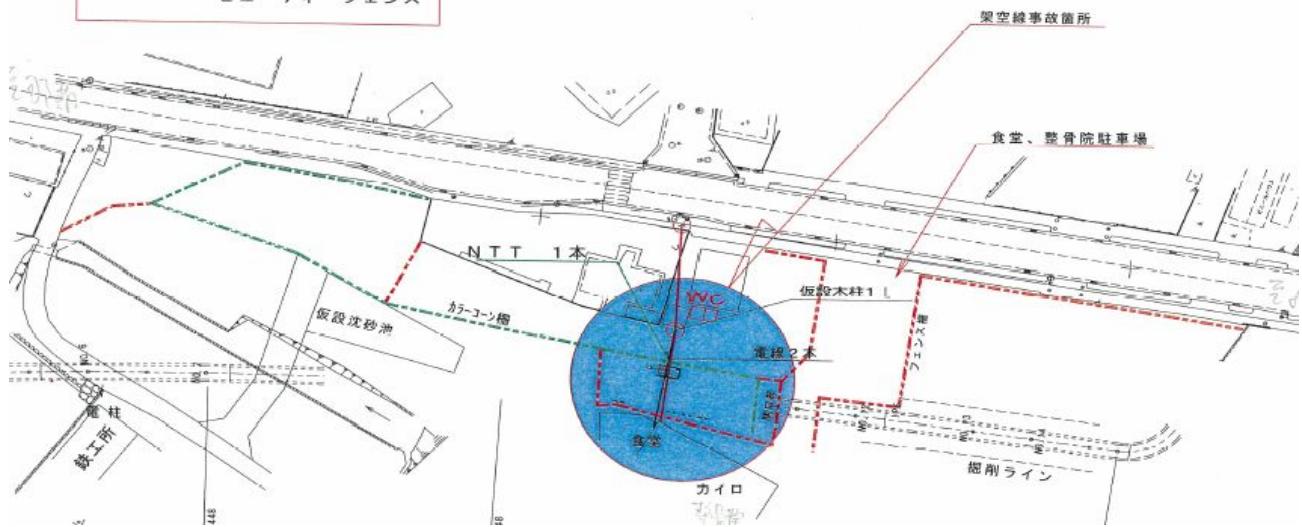
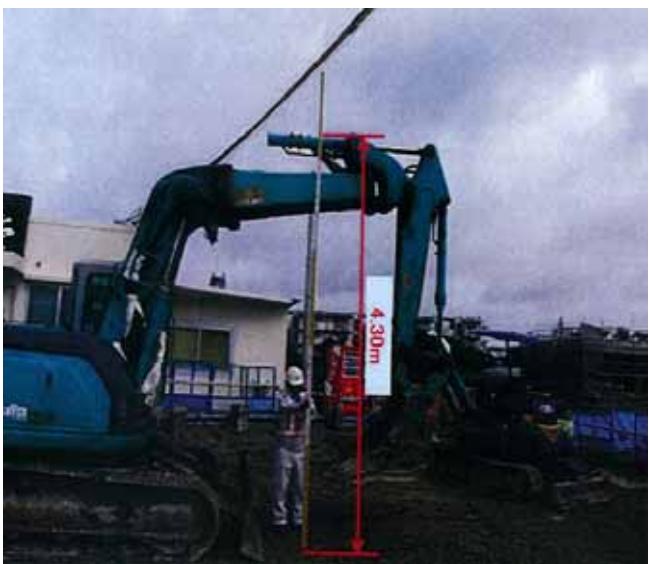
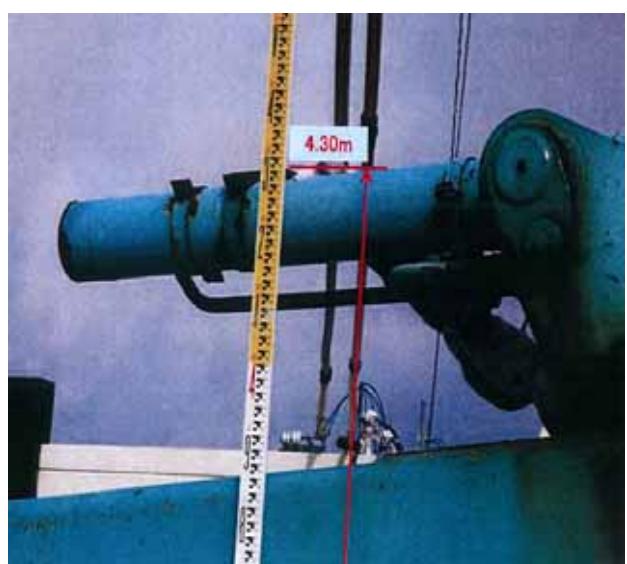
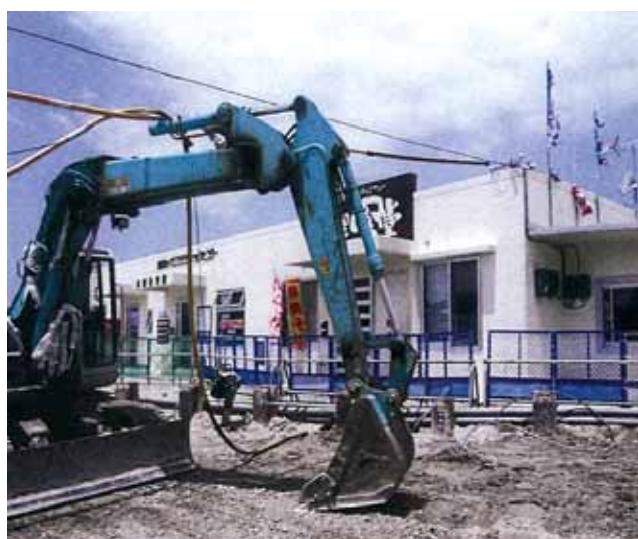
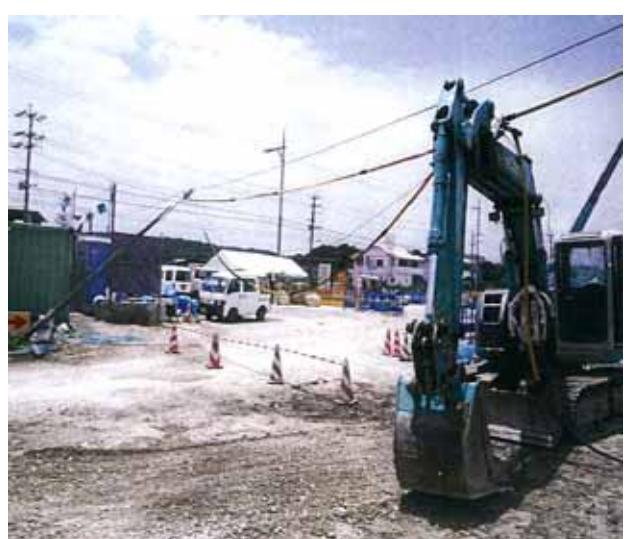
発生日	H22.7.5	事故分類	物損公衆災害	工種区分	道路改良工事
事故発生状況	<p>道路改良工事において、店舗前にて整地作業をバックホウ(0.4m3級)にて施工中、バックホウのアームを上げた際、現場内を架空されている電力線とNTT線にアームが接触、電力線2本・NTT線1本を損傷及び仮設木柱1本を傾かせた。</p>				
事故原因	<p>当日のKY活動では架空線注意が実施されており、事故当時、作業合図者が水分補給及びトイレに行く為に一旦作業を中止するようにオペレーターに伝え、作業を中止し配置場所から離れた。その後にオペレーターが整地作業が残り僅かなため、単独で作業を再開しようとして電力線等を損傷したもので、作業手順を遵守しないオペレータの不注意が原因である。</p>				
事故発生後の対策	<p>架空線付近での作業は上空制限を考慮してバックホウ0.2m3級を使用する。 作業手順書の改定(合図者が作業場を離れるときは、重機エンジンを停止して作業を一時中断する)。 注意看板、注意フラッグを設置し、全作業員を含めて、より一層の注意を図る。</p>

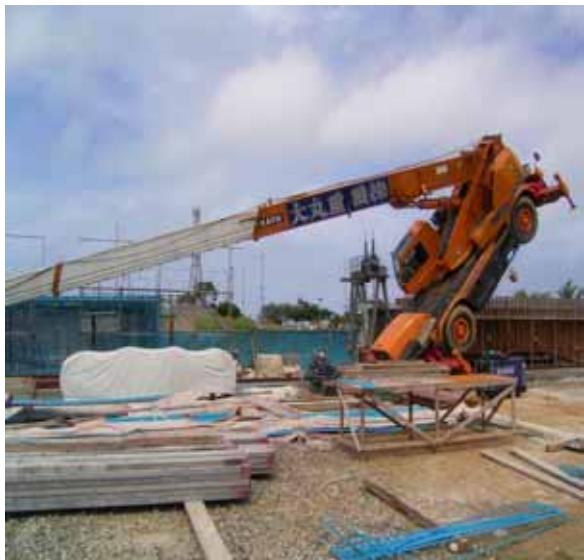
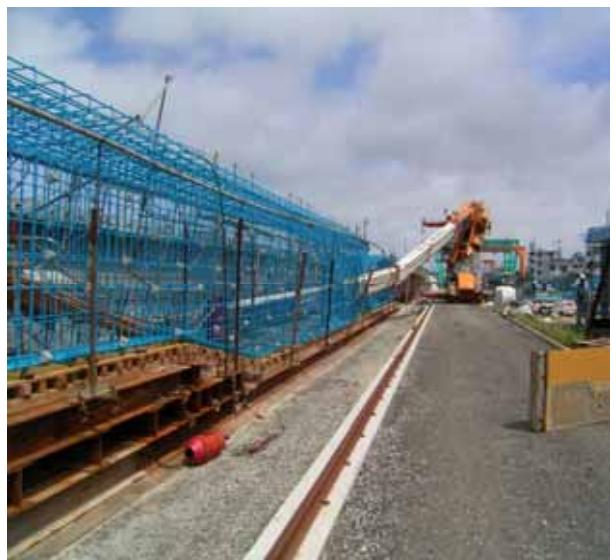
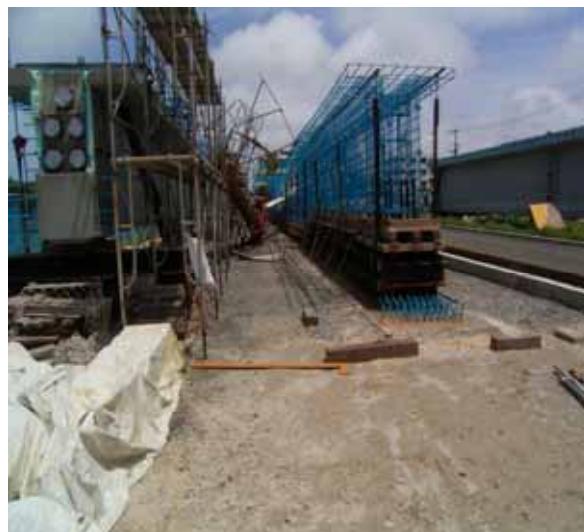
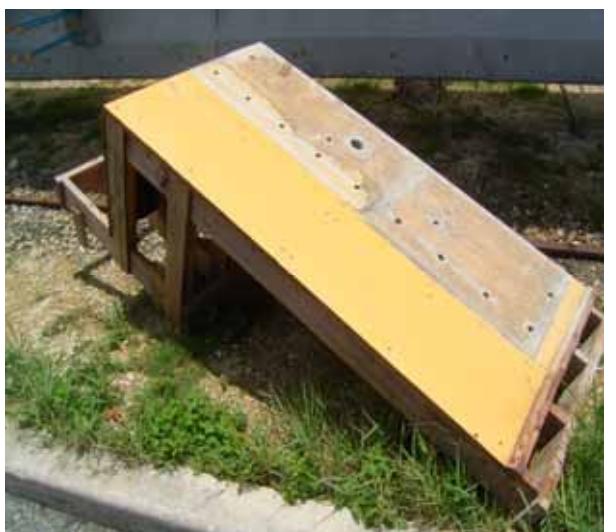
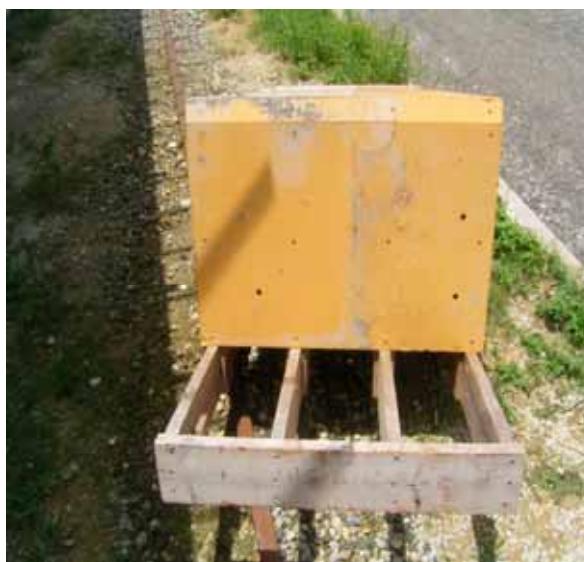
事故概要図、写真等

発生日	H18.7.15	事故分類	その他	工種区分	河川・道路構造物工事
事故発生状況	<p>橋梁上部工工事において、解体した木製型枠(100kg未満)をヤード内にクレーン(50t)にて仮置き作業していたところ、ブームが倒れた。</p>				
事故原因	<p>過負荷防止装置が正常に作動していなかった(システムOFFの状態で作業していた)ことが原因。</p>				
事故発生後の対策	<p>風のある日はなるべくジブを使用せず、作業半径を考慮し、クレーンを据えなおして、再度移動させるか、運搬車を用意する。</p> <p>クレーン重機打合わせを充実させる(クレーン設置位置、旋回範囲、アウトリガーケーブルの養生)。</p> <p>荷を吊る側の反対のアウトリガーも完全張り出しを原則(最低3箇所)にする。</p> <p>油圧クレーンの特定自主検査、月例検査等、細部までチェックして現場搬入する(製造年月日、製造会社、検査場所等)。</p>
