# 開発建設部（建設系）における 工事事故事例集

（平成24年度～平成26年度）

平成27年8月

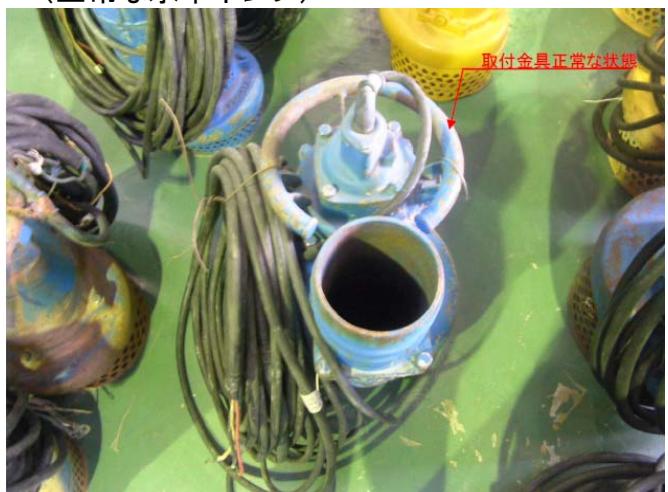
(正常な水中ポンプ)

発生日	H26.2.3	事故分類	労働災害	工種区分	道路改良工事
事故 発生状況	橋梁下部工において、場所打ち杭の孔壁保護のための注水作業が完了したため、移動式クレーン(90t)にて水中ポンプを撤去していたところ、河川より水中ポンプを高さ11.0m付近まで吊上げている途中で、水中ポンプのホースが大きく揺れたため、被害者が揺れを抑えるためホースを抑えに行ったところ、ポンプ吊部の取り付け金具が破損し、水中ポンプが、被害者の頭部から肩にかけて落下し負傷したもの。				
事故原因	<p>① 移動式クレーン作業中は、吊り荷の直下及び、吊り荷の移動範囲内で吊り荷の落下による危険のある場所への人の立ち入りを禁止すべきところ、吊り荷の直下へ立ち入ったこと。</p> <p>② 作業開始前の点検において、玉掛け用具の点検はおこなっていたが、吊り荷本体の吊上げ箇所の点検を実施していなかったこと。</p> <p>③ クレーン作業に当たり、安全教育にて吊り荷の落下が指摘されていたものの、ワイヤーロープ以外の点検や、吊り荷の下への進入禁止の注意喚起が不足しており、安全教育が不十分であったこと。</p> <p>※土木工事安全施工技術指針 第5節 移動式クレーン作業 8. 立入禁止場所の指定、標識類の設置 (1) <u>移動式クレーン作業中は、吊り荷の直下のほか、吊り荷の移動範囲内で、吊り荷の落下による危険のある場所への人の立入りを禁止すること。</u></p>				
事故発生後 の対策	<ol style="list-style-type: none"> <li>1. つり荷下の立入禁止 <ul style="list-style-type: none"> <li>・玉掛け作業時にはつり荷警報装置を設置しつり荷接近の警告を行う。</li> <li>・玉掛者はつり荷の安全確認十分行うよう周知徹底させる。</li> <li>・安全教育、朝礼、KY活動時に不安全行動のないよう周知徹底させる。</li> </ul> </li> <li>2. 作業開始前の点検 <ul style="list-style-type: none"> <li>・全ての機材のつり荷側の取付金具部等のチェックリストを作成し目視及び打音検査を作業開始点検の実施を行う。</li> </ul> </li> <li>3. 運転の合図 <ul style="list-style-type: none"> <li>・KY活動時に合図者を選任し合図者はクレーン作業時には別作業を行わないよう安全教育を実施し周知徹底させる。</li> </ul> </li> <li>4. つり荷の必要以上の巻き上げ作業の禁止 <ul style="list-style-type: none"> <li>・ポンプ吊上げ作業はホースを河川に落としポンプを陸上に設置させてから人力及びクレーンを使用しホースを引き上げる。</li> <li>・つり荷を必要以上の引上げないよう、安全教育、朝礼で周知徹底させる。</li> </ul> </li> <li>5. 注水作業手順 <ul style="list-style-type: none"> <li>・水中ポンプ設置及び撤去時の作業手順を作成し作業員へ周知徹底を行う。</li> </ul> </li> <li>6. 機械設備の配置 <ul style="list-style-type: none"> <li>・機械配置図を作成し、朝礼、KY活動、作業前に周知させる。(全作業員)</li> </ul> </li> <li>7. 安全通路 <ul style="list-style-type: none"> <li>・安全通路の確保が不十分と思われるため、通路計画図を作成し作業員全員に周知させる。</li> </ul> </li> <li>8. 作業範囲の分離 <ul style="list-style-type: none"> <li>・鉄筋組立作業と場所打杭削孔作業の分離措置が不十分と思われるため、作業範囲計画図を作成し作業員全員に周知させる。</li> </ul> </li> </ol>

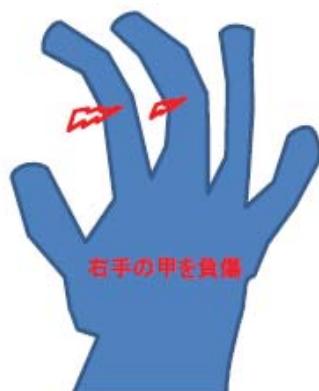
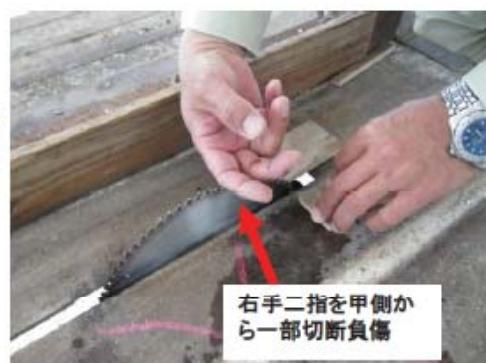
発生日	H26.2.3	事故分類	労働災害	工種区分	公園工事
事故 発生状況	デッキ用コンクリート基礎を築造するため、可搬型電動丸鋸盤にて型枠材を切断加工しようとしたところ、接触防止装置等の安全装備が欠落していたため、型枠材が跳ね上がり、この衝撃で回転稼働中の丸ノコ歯に誤って右手の甲から接触し、右手人差し指及び中指の第二関節付近の一部を切断負傷したもの。				
事故原因	<p>① 現場で使用された電動丸ノコ盤は、法令で定められたノコ歯の接触予防装置が設置されていなかったこと。</p> <p>② 受注者から提出された施工計画書では、作業前の始業点検時に作業主任者による工具類の点検実施が計画されていたが、責任者が未選任であるとともに工具類の点検も行われていなかったこと。</p> <p>③ 使用器具を持ち込む際に作業主任者への確認がなされておらず、安全教育が不十分であった。</p> <p>※労働安全衛生規則 (丸のこ盤の歯の接触予防装置) <u>第百二十三条 事業者は、木材加工用丸のこ盤(製材用丸のこ盤及び自動送り装置を有する丸のこ盤を除く。)には、歯の接触予防装置を設けなければならない。</u></p>				
事故発生後 の対策	<ul style="list-style-type: none"> <li>○本工事の型枠加工では、安全力バー装備付きのものを使用する。</li> <li>○器具・工具の点検者を定め、確実に使用前点検・確認を行う。</li> <li>○器具・工具の使用後は、確実にスイッチをOFFにし完全に止まってから安全な場所(倉庫)へ保管する。</li> <li>○全作業員に今回の事故発生状況、原因を説明し、映像による安全装置を取り外した機器の危険性を再確認した。</li> </ul>

コンクリート基礎作業に伴い、型枠製作中、合板ペニア材を台付丸鋸により切断時、合板ペニア材が跳ね上がり飛ばされ、合板ペニアを押させていた右手が、台付丸鋸側に滑り、右手の人差し指、中指の第二関節付近を切り負傷した。

1. 一時的にでも使用を中断するときは、コンセントから電気丸のこの電源ケーブルを抜いておく。
2. 切断する部材はクランプなどでしっかりと固定する。
3. のこ刃の移動覆い（接触予防覆い）は決して外したり、開き状態で固定したりしない。また、覆いを過信してもいけない。

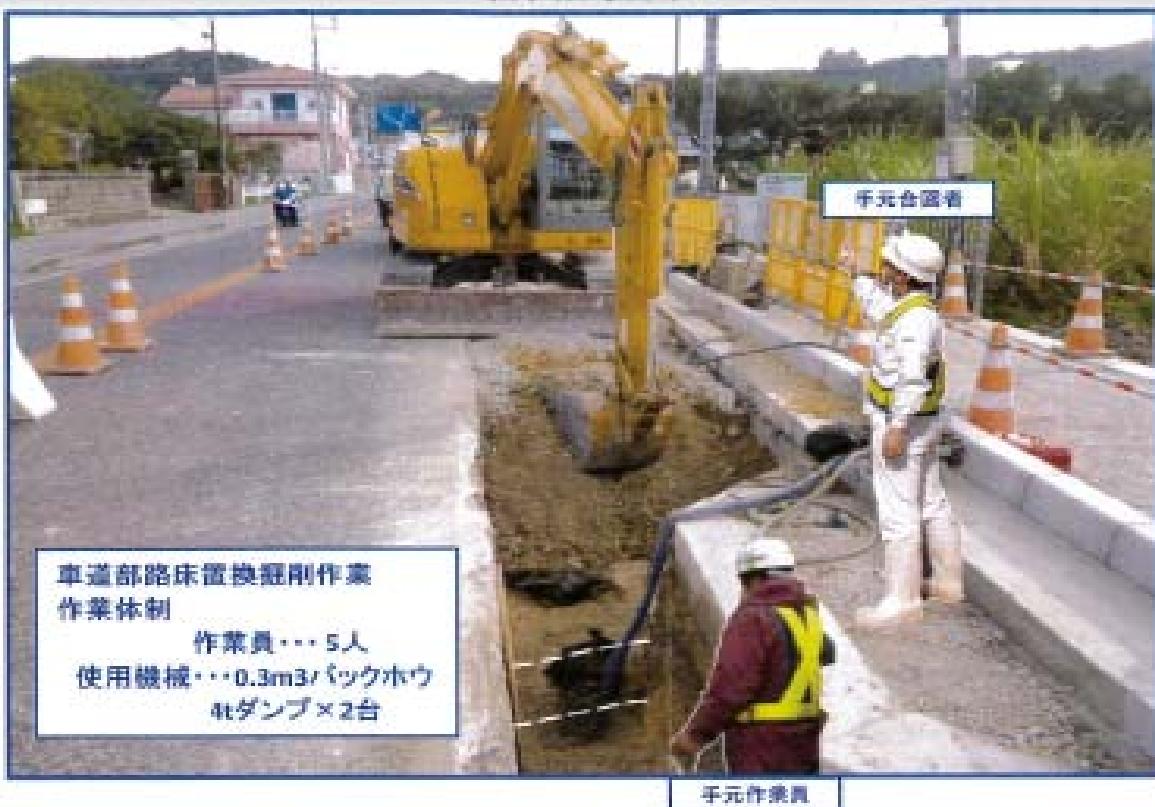
計画配置図

発生日	H26.1.17	事故分類	物損公衆災害	工種区分	道路改良工事
事故 発生状況	道路改良工事において、車道部路床置換え(H=1.2m)掘削作業の際に、掘削箇所に埋設管(企業局PCP $\phi$ 300)があることは把握していたものの、埋設管上部の土砂をバックホウで除去する際、バケットの爪が埋設管に接触し破損させたもの。				
事故原因	<p>① 埋設箇所付近における掘削作業の作業手順では、埋設管の上部は、人力による掘削を行うことになっていたが、バックホウによる掘削が行われており、作業手順書どおりの作業が行われていなかつたこと。</p> <p>② 当該作業において、合図者が不在の間にも作業を中断せず継続して実施したこと。</p> <p>③ 当日の危険予知活動において合図者の配置が掲げられていたが、合図者が不在のまま作業が行われており安全教育が不十分だったこと。</p>				
事故発生後 の対策	<ol style="list-style-type: none"> <li>1. 掘削箇所は、事前に埋設物を元請と確認し、また掘削前に現場にて再度位置の確認を行う。</li> <li>2. 埋設箇所には注意喚起の標示物の設置、又はマーキングを行う。</li> <li>3. 埋設物箇所は、人力にて掘削確認(約20cm～30cm)を行い、バックホウにて人力掘削土等のナデ掘り除去をし、繰り返し所定の深さまで掘削を行う。 ※埋設管上部では、ナデ掘りを行わない。</li> </ol>
