資料1 不具合等の状況

沖縄総合事務局

確認された不具合の状況(発生範囲)

資料2 不具合の原因

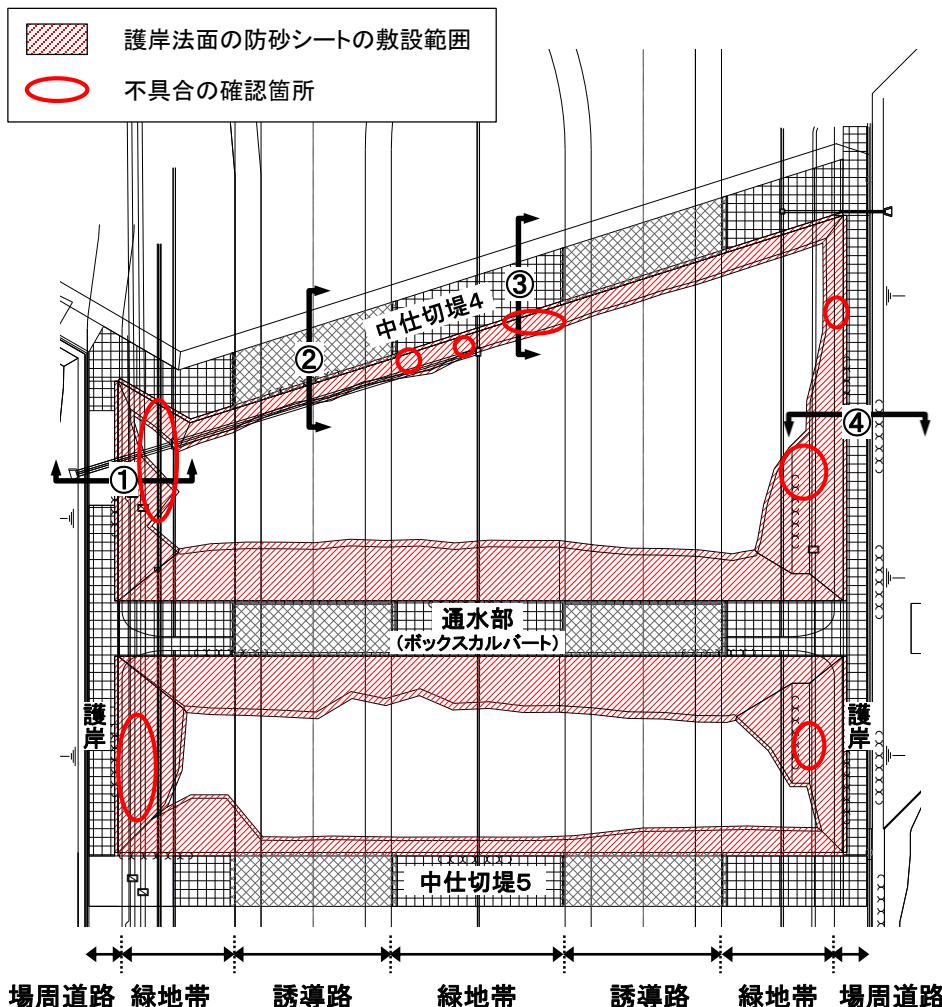
埋立地盤内の平面構造

不具合の生じた箇所と埋立地盤内の護岸等構造及び護岸等法面の防砂シートの使用状況(5工区)

- 不具合が確認された5工区の護岸及び中仕切堤の法面に敷設された防砂シートの状態を確認するため、試掘調査を実施した。
- 9箇所中2箇所では防砂シートの強度低下は確認されなかつたが、7箇所で防砂シートの強度低下が確認され、うち1箇所で防砂シートの破れが確認された。
- 強度低下や破れが確認された7箇所の防砂シートは、同一メーカーの防砂シートであった。

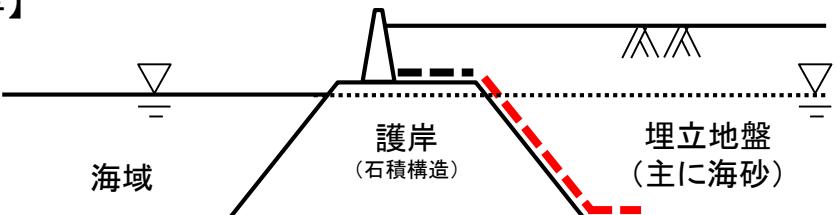
①④
【護岸】

- 埋立材の吸出しを防止するため護岸等の法面に敷設した一部の防砂シートの強度低下・破れが確認されている。
- 試掘調査の結果、当該防砂シートが短期間のうちに強度が低下したために防砂シートが破れ、波や潮位変動の影響を受けて、防砂シートの破れた箇所から、埋立材である海砂が吸出され、自然落下することで徐々に空洞が発達し陥没が生じたものと推定される。
- なお、当該防砂シートが短期間のうちに強度低下した原因については、現時点で不明である。

- 今般の不具合は、防砂シートの強度低下・破れにより護岸等を構成する捨石内の空隙に埋立材の海砂が吸出されたことが原因であると推定されることから、埋立材が吸出されないよう対策を講じることが考えられる。

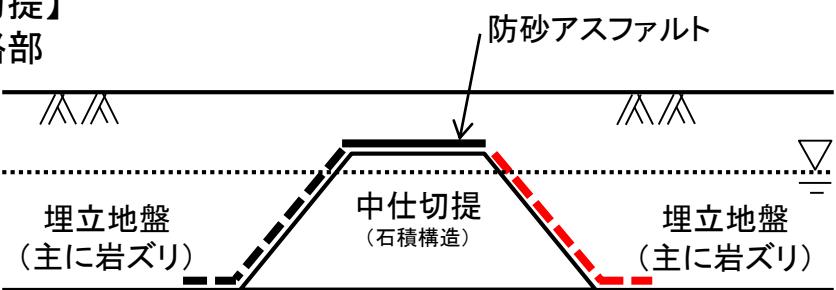
②
【中仕切堤】
誘導路部

- 誘導路については、吸出し防止のため中仕切堤の法面に敷設した防砂シートが強度低下・一部損傷しているものの、岩ズリによる埋立であることから、吸出しが急激に進行する可能性はほぼない。
- また、緑地帯については、引き続き陥没の発生が想定されるが、モニタリングにより陥没を早期発見し、陥没が発生した場合は直ちに埋め戻し等の対策を講じており、大きな陥没が発生する可能性は少ない。
