第1回 那覇空港の埋立地盤に関する技術検討委員会

資料1 不具合等の状況

確認された不具合の状況(発生範囲)

資料2 不具合の原因

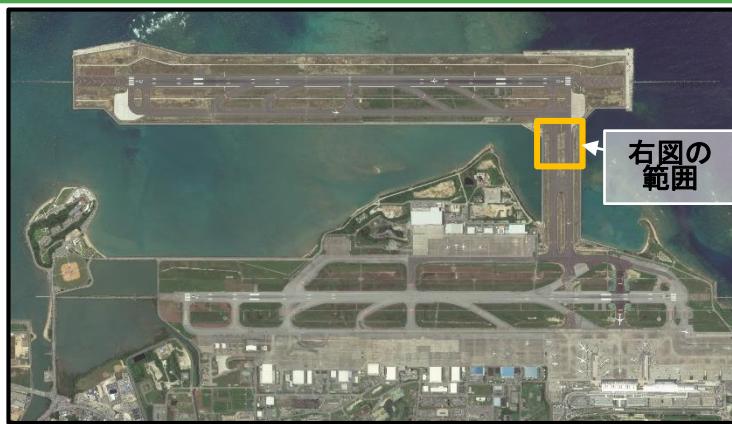
確認された不具合等の状況(令和3年1月9日時点)

R1.12.20～R2.12.12
陥没、埋戻(11回)

R2.6.27～7.7
空洞確認、埋戻(2回)
R2.8.24～12.9
陥没、埋戻(5回)

R2.6.20
空洞確認

R2.6.22
陥没
セメントベントナイト、
可塑性グラウト注入

R2.12.12～12.19
陥没、埋戻(2回)

①R2.5.11～5.22
陥没、埋戻(3回)
②R2.5.20
陥没、空洞確認、充填埋戻
可塑性グラウト追加注入

R2.7.27
空洞確認、埋戻

R2.6.23～12.25
空洞確認、埋戻(2回)
R2.8.23～R3.1.9
陥没、埋戻(8回)

R2.7.2
陥没、埋戻
R2.7.5
空洞確認、埋戻

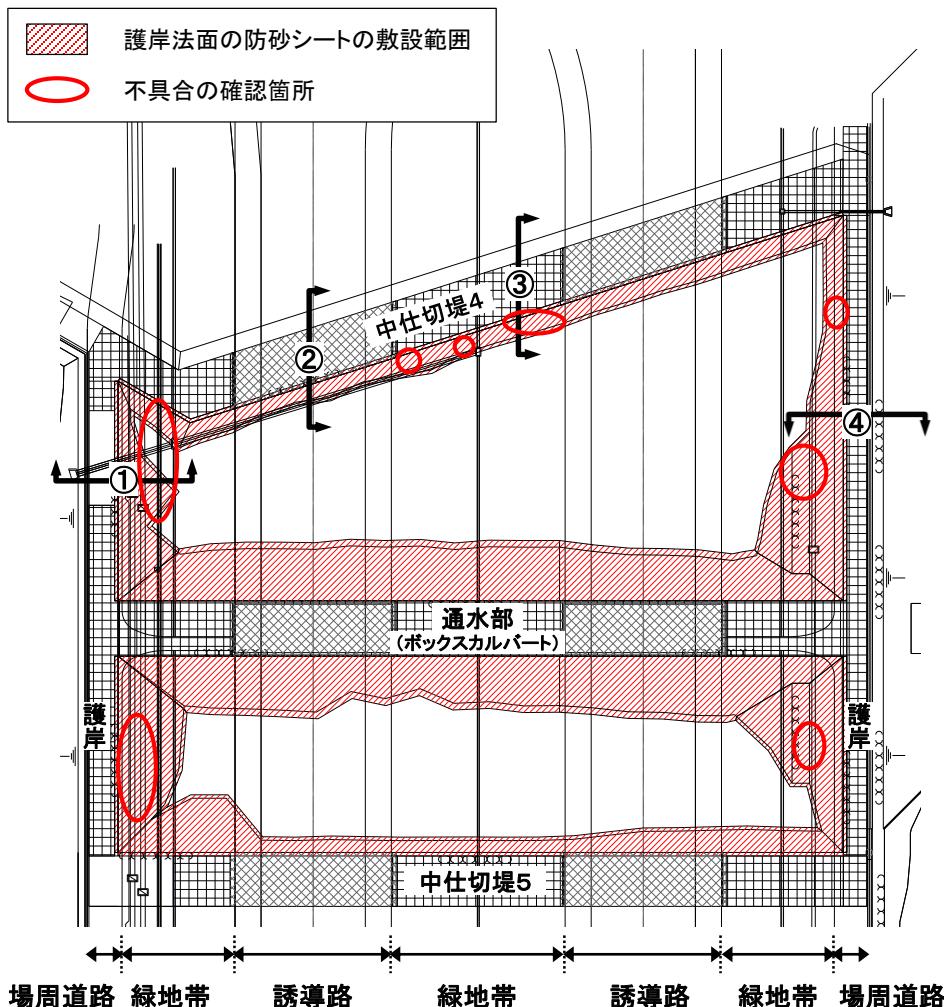
不具合の生じた箇所と埋立地盤内の護岸等構造及び護岸等法面の防砂シートの使用状況(5工区)

- 不具合が確認された5工区の護岸及び中仕切堤の法面に敷設された防砂シートの状態を確認するため、試掘調査を実施した。
- 9箇所中2箇所では防砂シートの強度低下は確認されなかつたが、7箇所で防砂シートの強度低下が確認され、うち1箇所で防砂シートの破れが確認された。
- 強度低下や破れが確認された7箇所の防砂シートは、同一メーカーの防砂シートであった。

試掘箇所	確認深さ	結果
①	D.L. +1.23m～+1.78m (深さ2.3m～2.95m)	強度低下・破れを確認
②	D.L. +3.48m (深さ0.7m)	強度低下を確認
③	D.L. +2.6m (深さ1.5m)	強度低下なし
④	D.L. +2.6m (深さ1.8m)	強度低下を確認
⑤	D.L. +2.3m (深さ2.05m)	強度低下を確認
⑥	D.L. +3.05m (深さ1.22m)	強度低下なし
⑦	D.L. +1.9m (深さ2.1m)	強度低下を確認
⑧	D.L. +2.8m (深さ1.6m)	強度低下を確認
⑨	D.L. +2.5m (深さ1.85m)	強度低下を確認

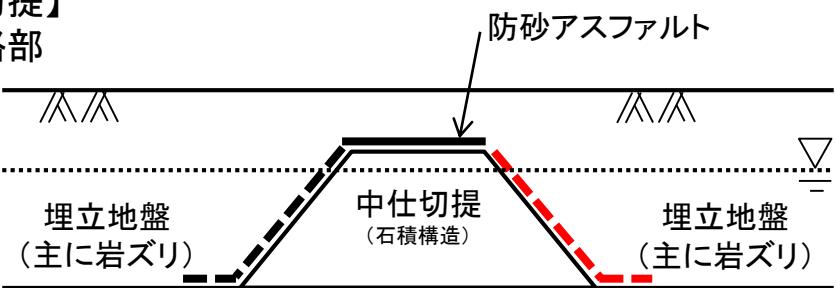
②
【中仕切堤】
誘導路部

- 誘導路については、吸出し防止のため中仕切堤の法面に敷設した防砂シートが強度低下・一部損傷しているものの、岩ズリによる埋立であることから、吸出しが急激に進行する可能性はほぼない。
- また、緑地帯については、引き続き陥没の発生が想定されるが、モニタリングにより陥没を早期発見し、陥没が発生した場合は直ちに埋め戻し等の対策を講じており、大きな陥没が発生する可能性は少ない。
