首里城復元 令和の正殿

内閣府 沖縄総合事務局
首里城復元に向けた技術検討委員会

資料の目的

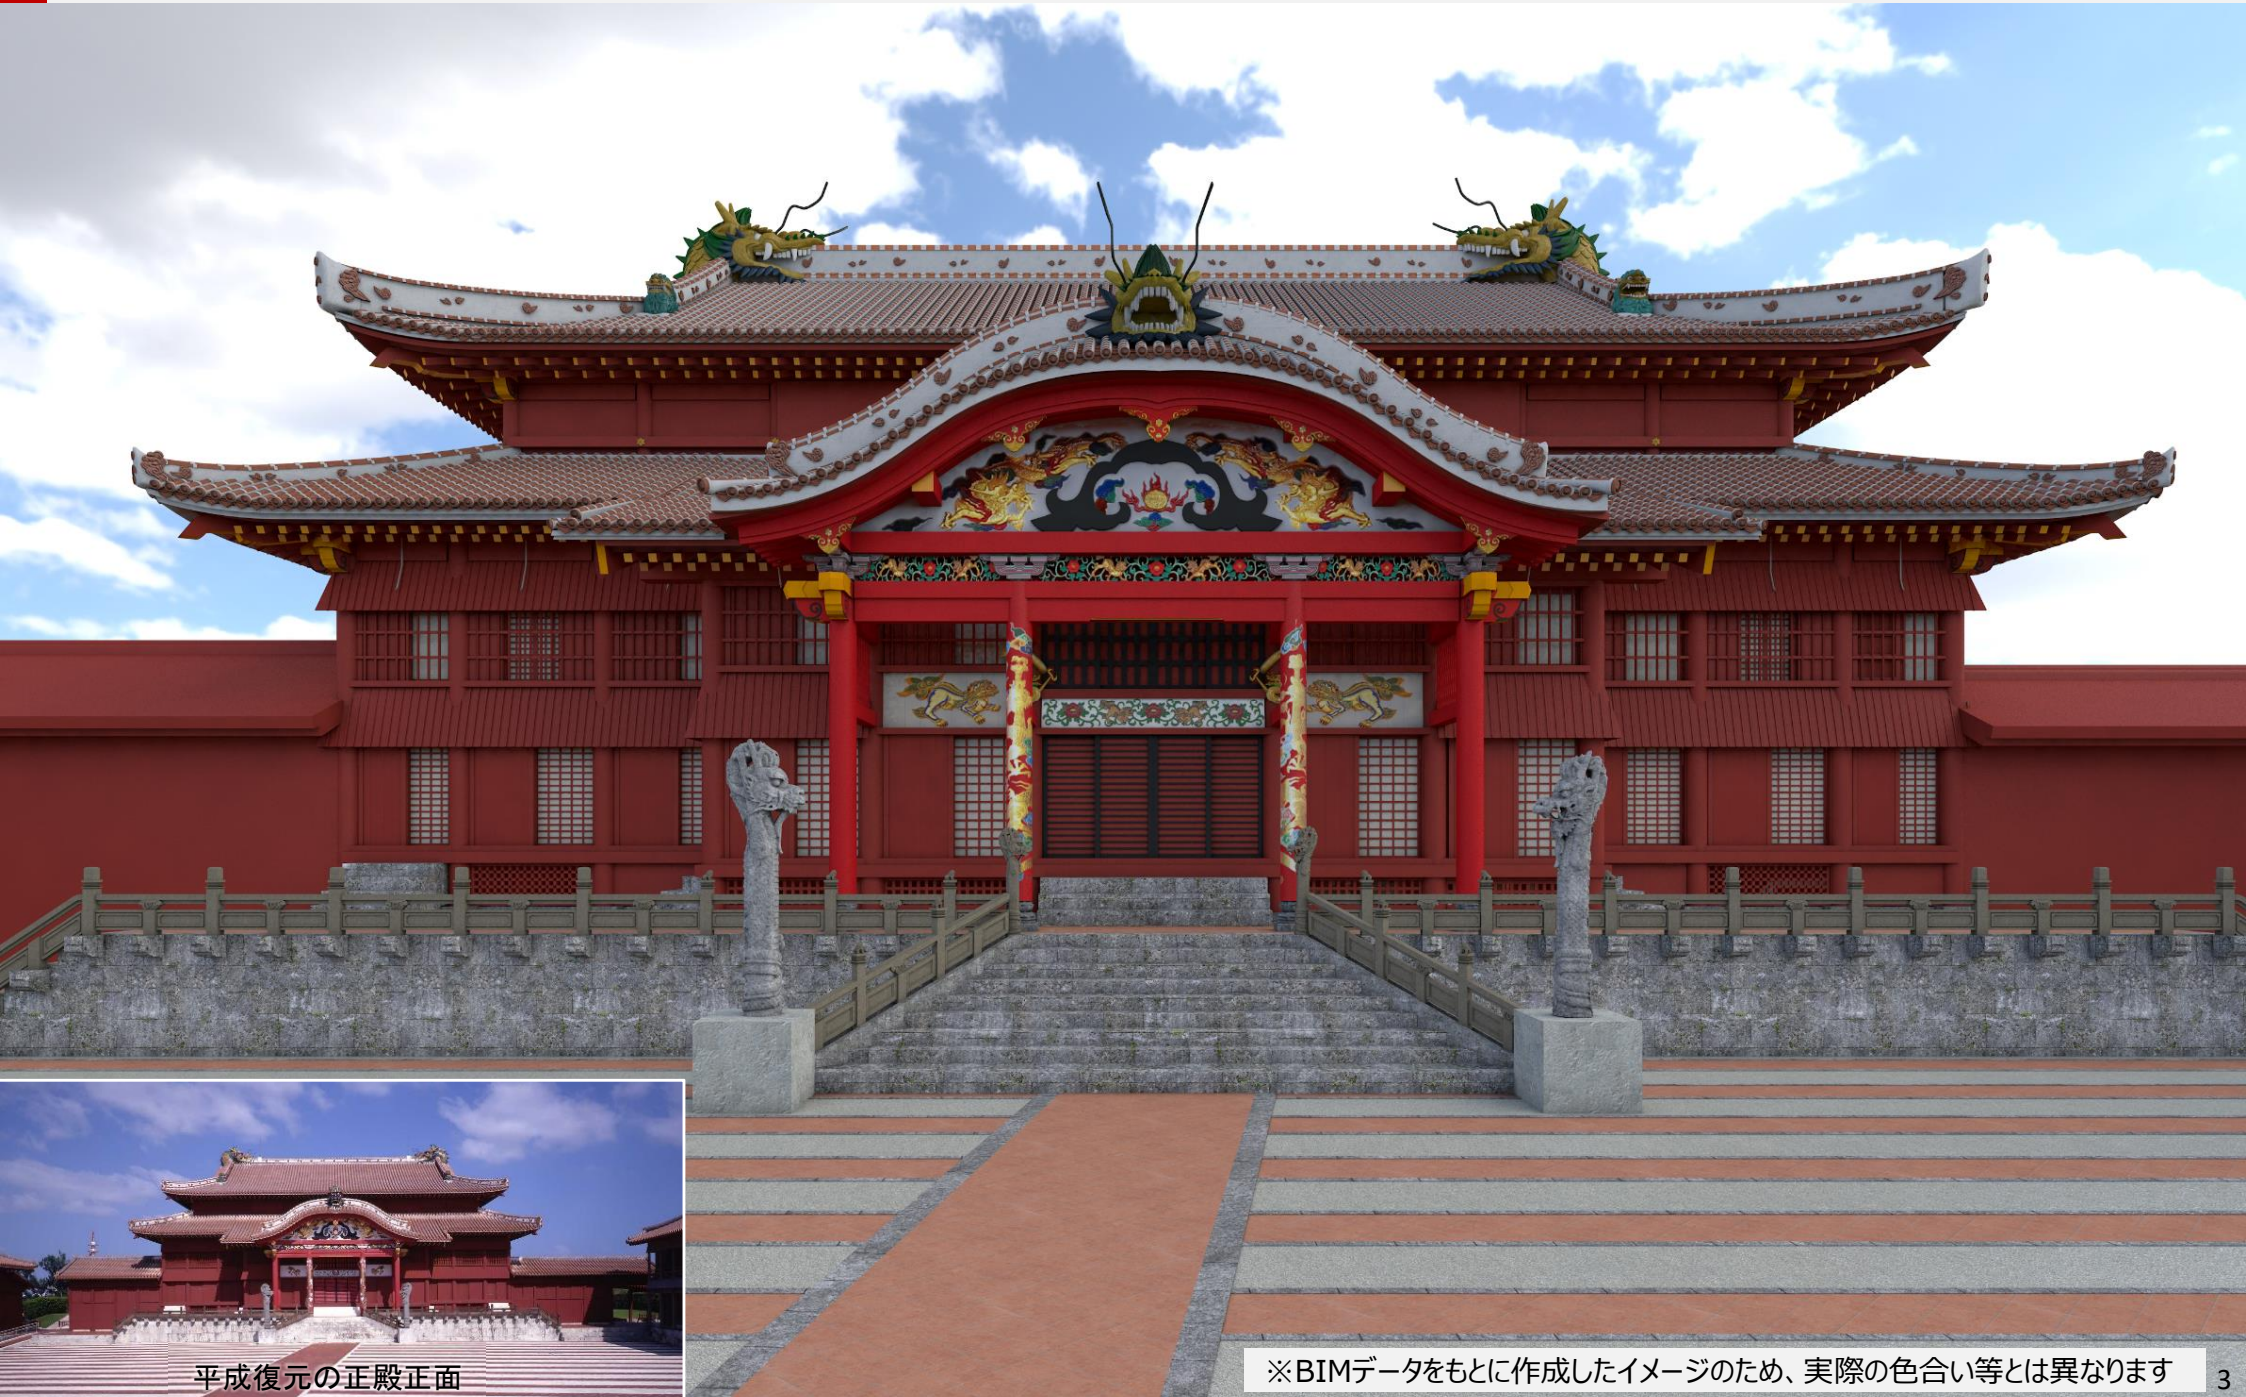
令和の正殿のイメージ (1)正面

※BIMデータをもとに作成したイメージのため、実際の色合い等とは異なります

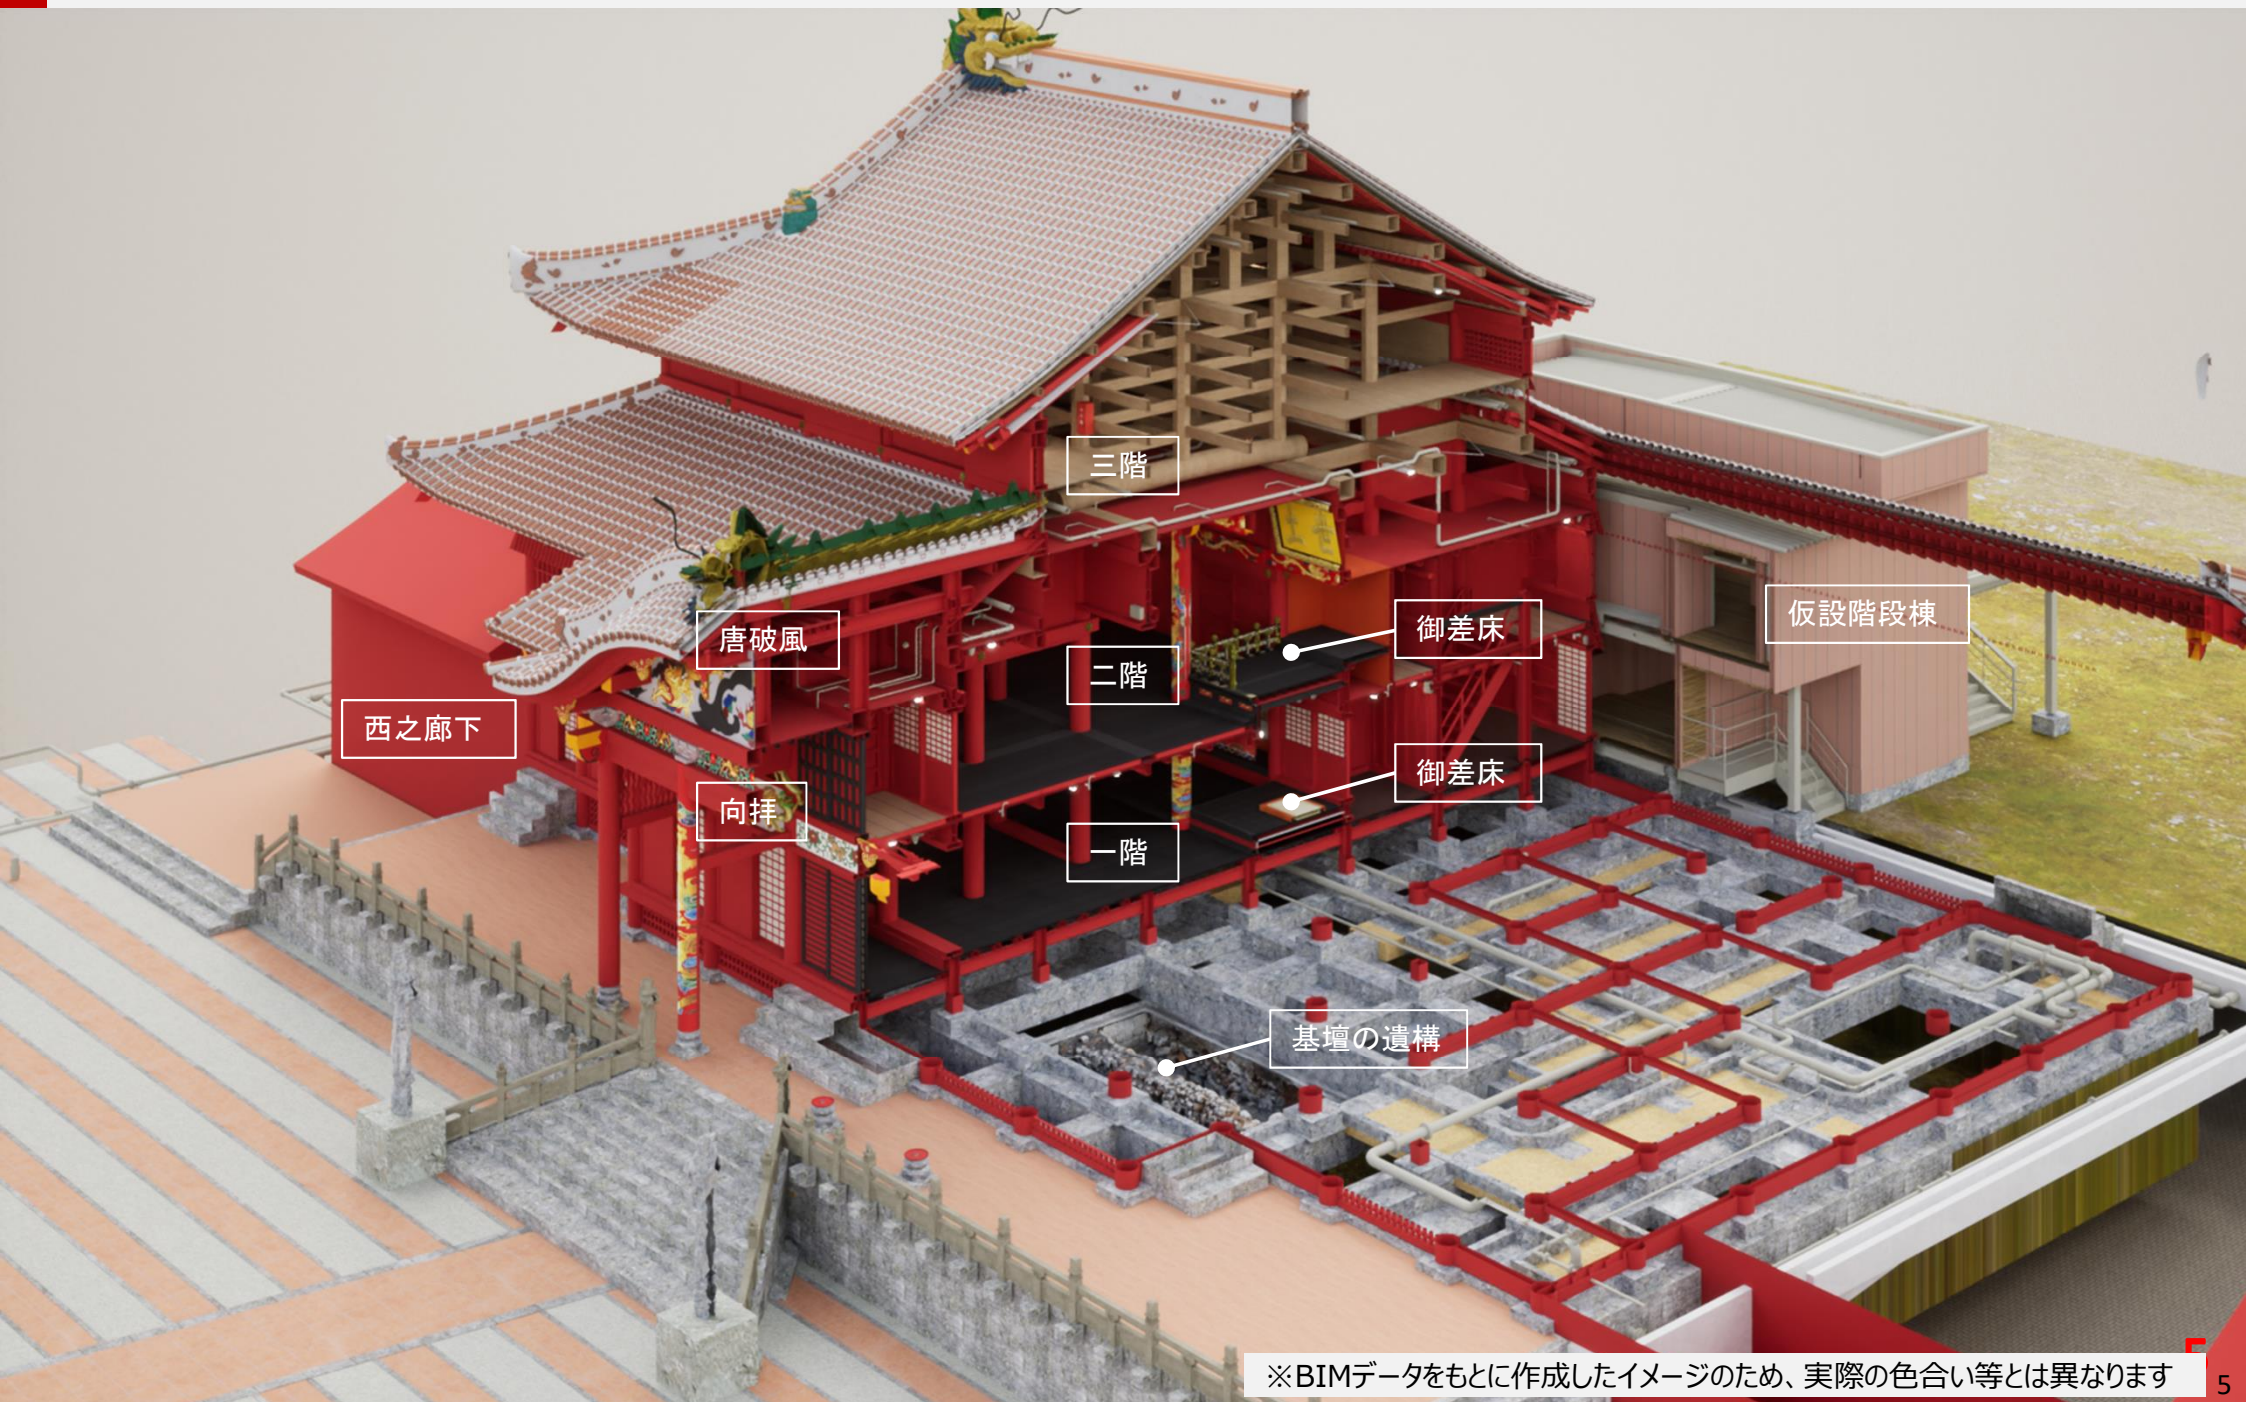
令和の正殿のイメージ (3) 断面図①

※BIMデータをもとに作成したイメージのため、実際の色合い等とは異なります

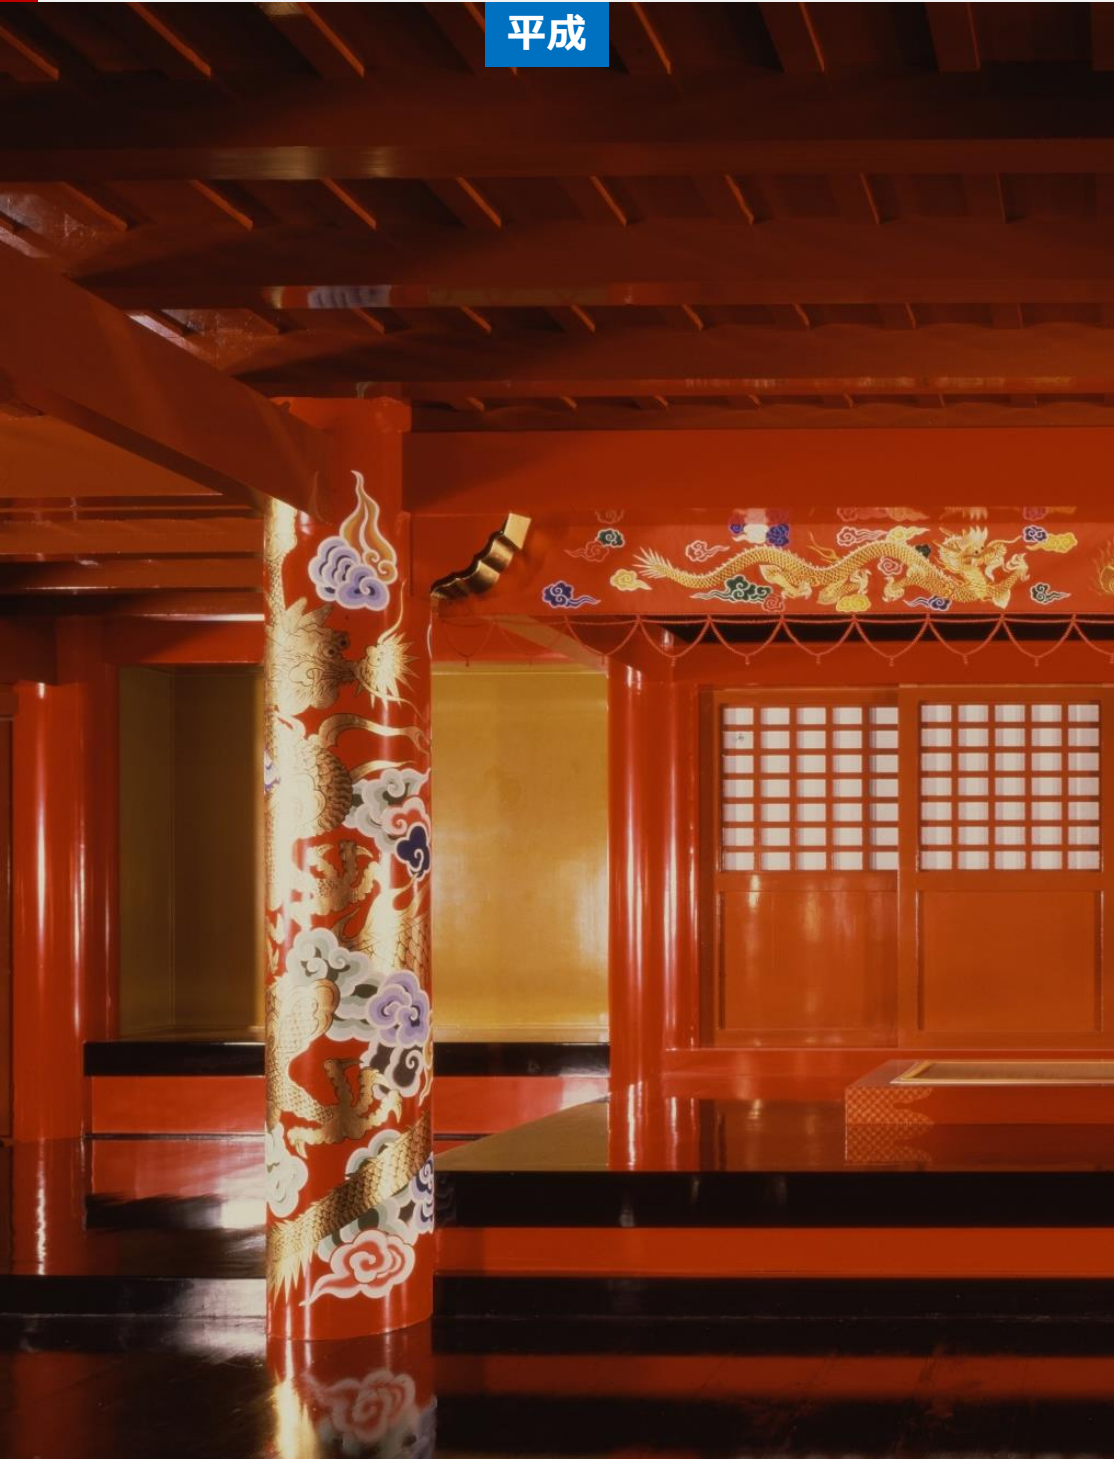
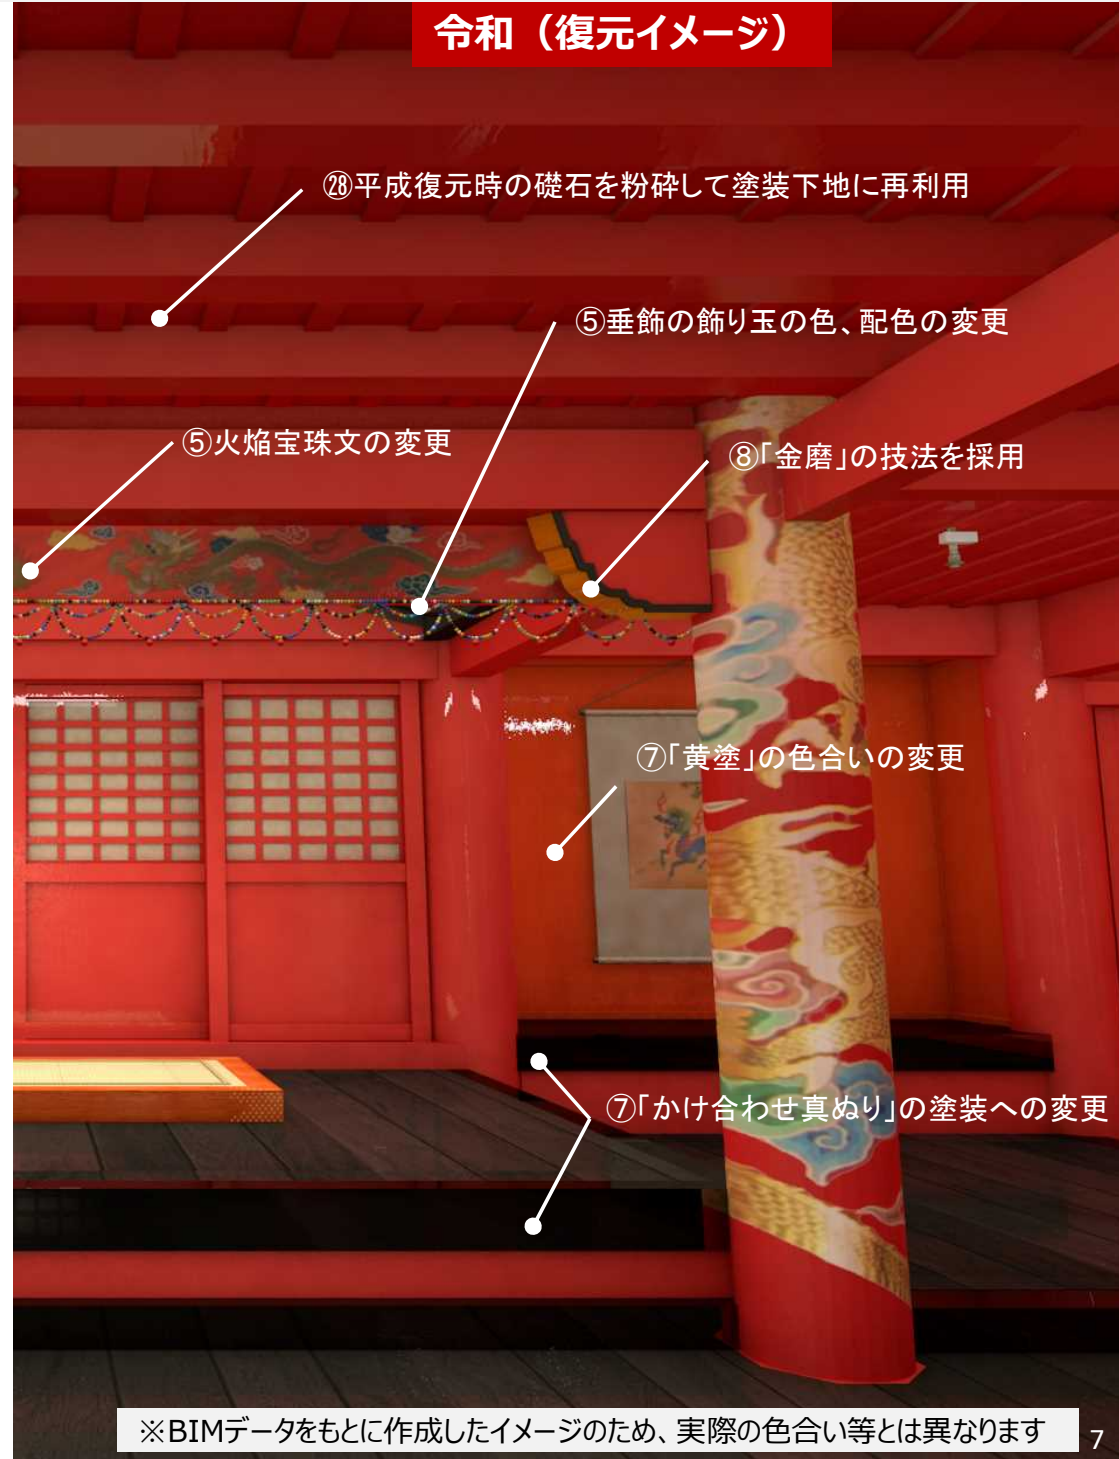
うさすか
相違点の比較② (正殿一階御差床周辺)

平成

令和 (復元イメージ)

※BIMデータをもとに作成したイメージのため、実際の色合い等とは異なります

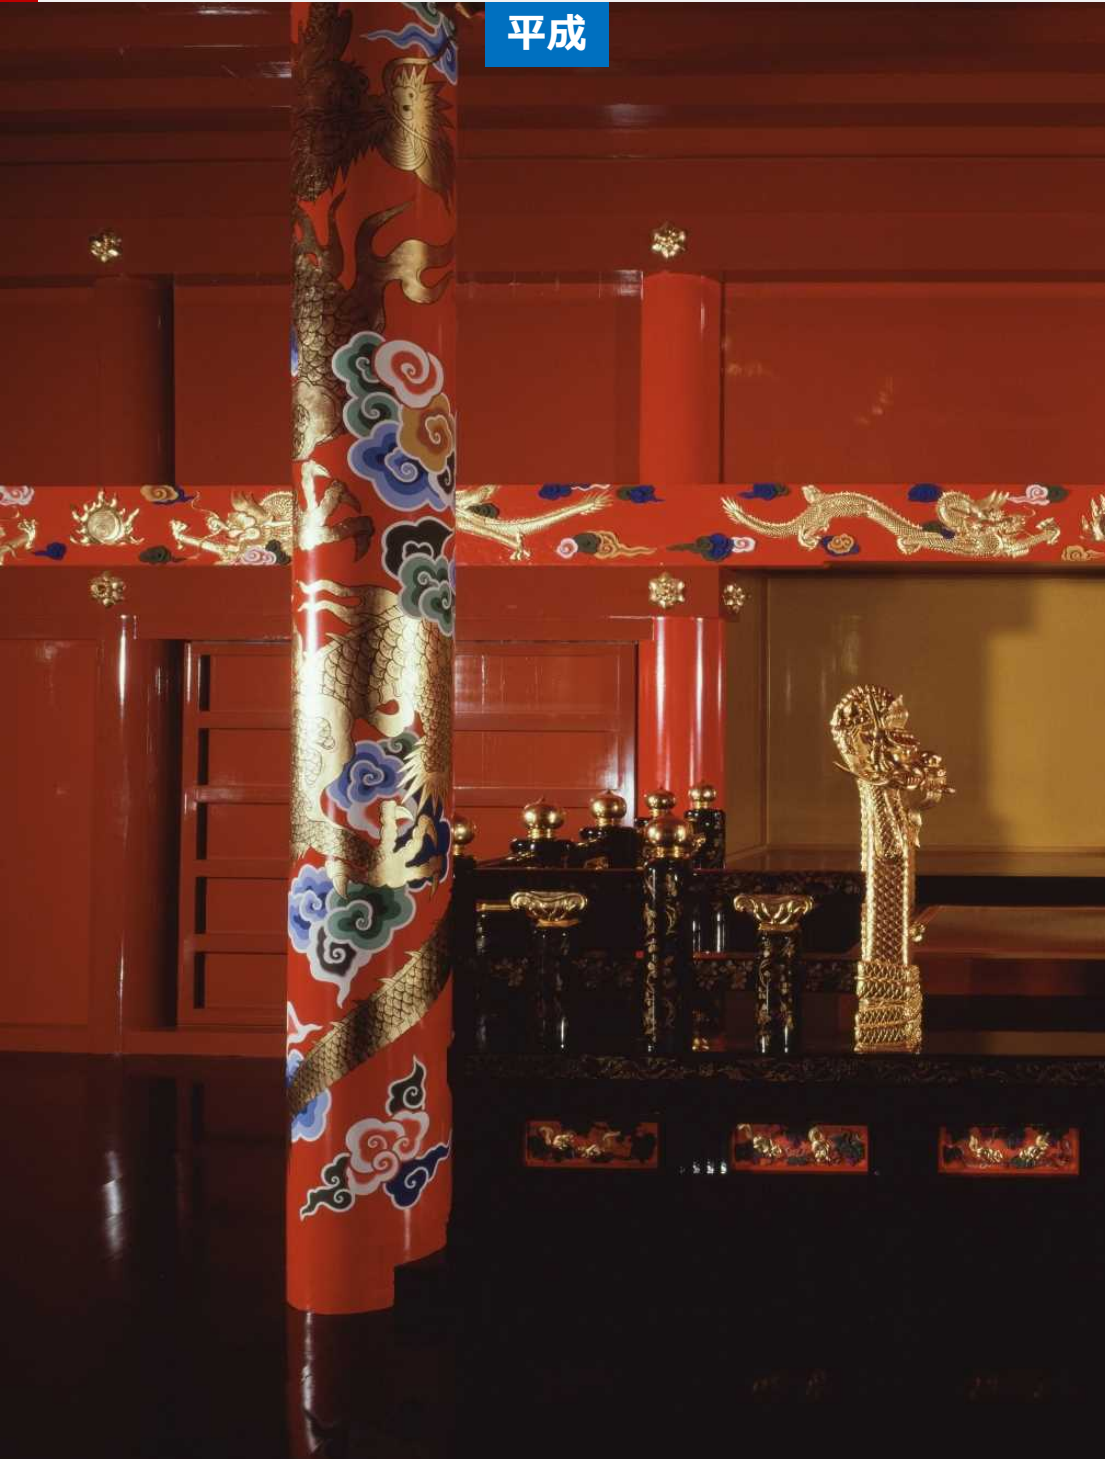
うさすか
相違点の比較③ (正殿二階御差床周辺)

平成

令和 (復元イメージ)

※BIMデータをもとに作成したイメージのため、実際の色合い等とは異なります

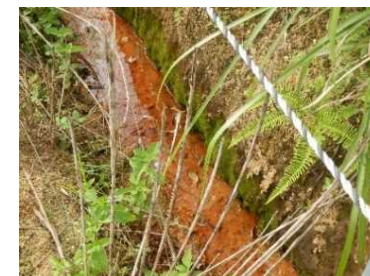
川に発生する天然の鉄バクテリア由来の弁柄

平成復元時は、その顔料がどのようなものか不明でしたが、その後の研究で、久志周辺の水辺に存在する鉄バクテリアによって生成される顔料である可能性が高いことが分かりました。

この天然の鉄バクテリア由来の顔料（久志間切弁柄）による往時の正殿の色の復元を目指して、生産方法の検討や塗装の耐候性試験等を行っています。

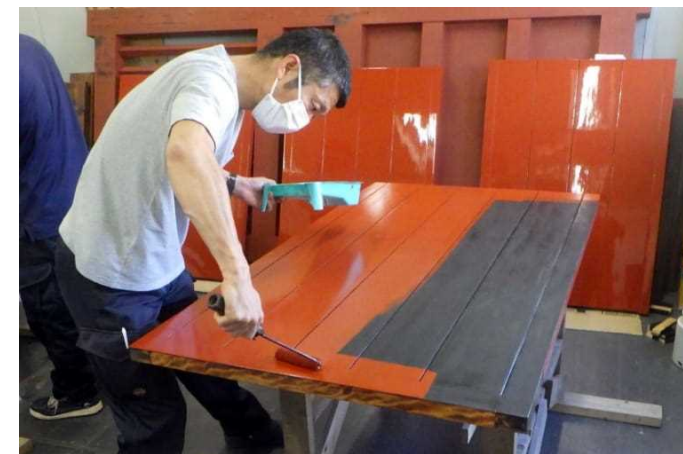
久志間切弁柄の試験塗装

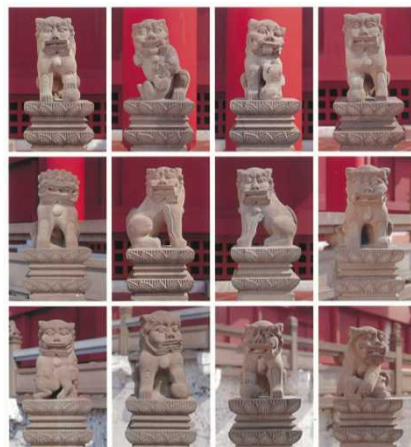
- 高欄石獅子・登り高欄石獅子計12体は、それぞれ形態が異なる。
- 高欄石獅子の体の向きは様々で、顔は全て御庭を向いている。
- 登り高欄石獅子の体は、中央階段向き（中央階段方向）で顔の向きも同方向となっている。

平成の復元時の12体の獅子像

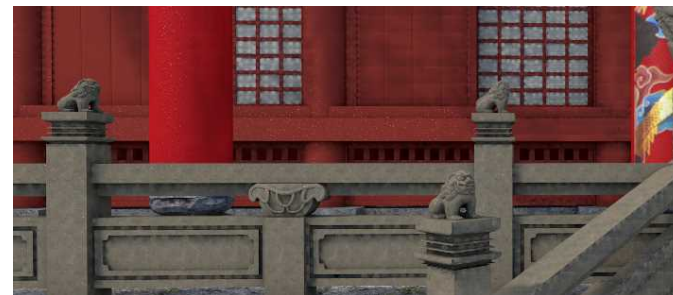
- 高欄石獅子・登り高欄石獅子とも、子獅子や毬などは伴わない単独の形態とする。
- 高欄石獅子の体は、横向き（南北方向）で向き合い、顔の向きも同方向とする。
- 登り高欄石獅子の体は、中央階段向き（中央階段方向）で顔の向きも同方向とする。（平成復元と同様）

獅子像のイメージ

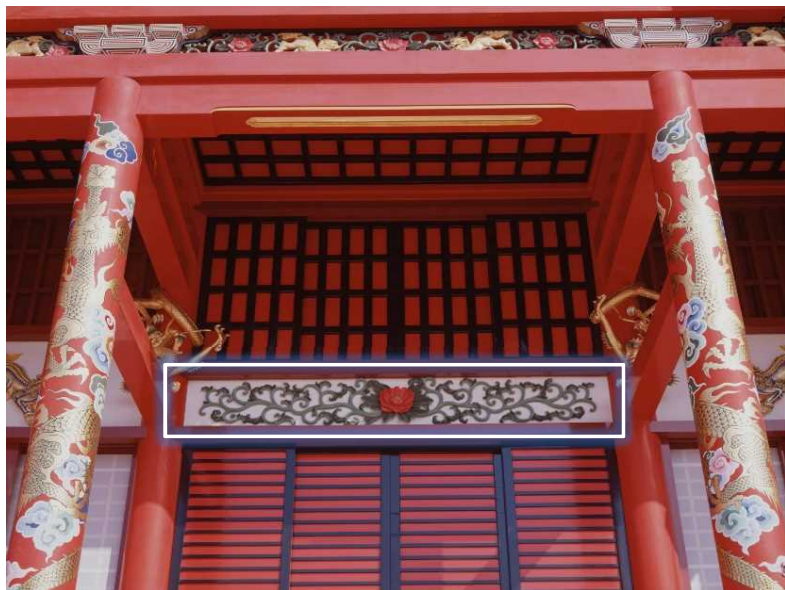
平成の復元

1つの牡丹と唐草

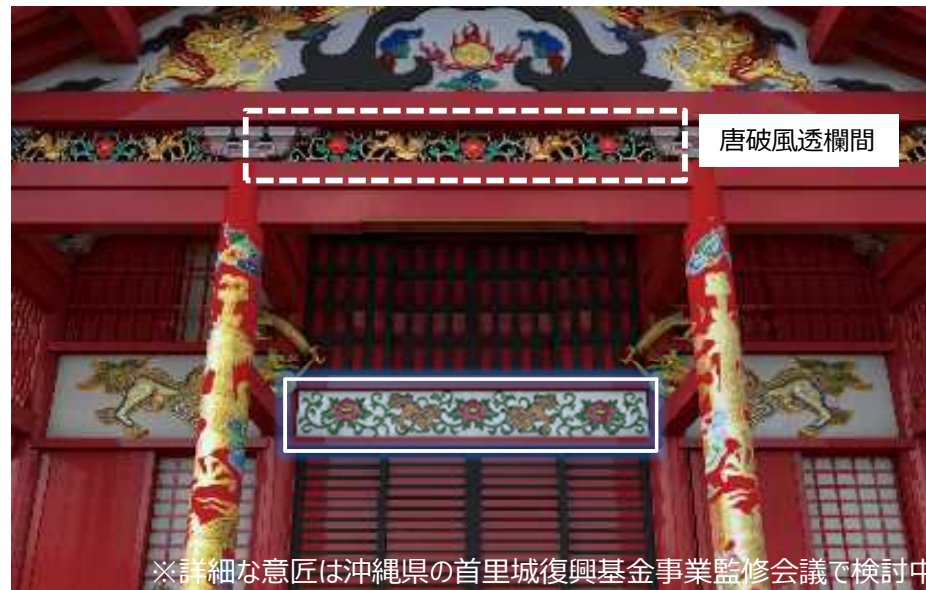
前回復元以降に入手した古写真（フランス海軍古写真）の分析を行った結果、向拝奥の図柄が唐破風透欄間の図柄と似ている可能性が高いことが確認されたため、図柄を「3つの牡丹と唐草、1対の獅子」に変更予定です。

令和の復元

3つの牡丹と唐草、1対の獅子

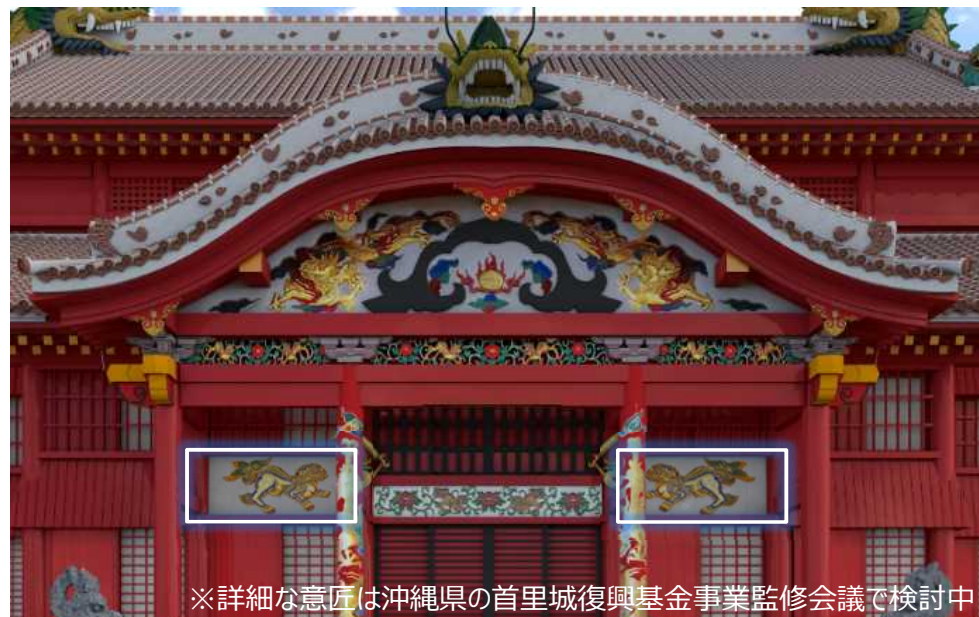
前回復元以降に入手した古写真(フランス海軍古写真)の分析を行った結果、向拝奥の左右の獅子について、前回復元時よりも約1.3倍大きく、顔はやや上を向いているなどの差異が確認されたため、図柄を変更予定です。

令和の復元

1.3倍程度大きく、顔はやや上向き

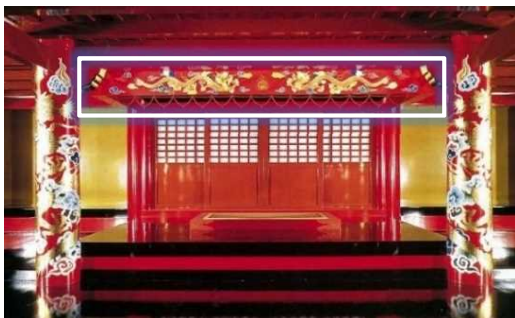
御差床の垂飾

- 布の材料：正絹
- 文様の種類：珠取双龍文
- 飾り玉の色・並び：朱色一色

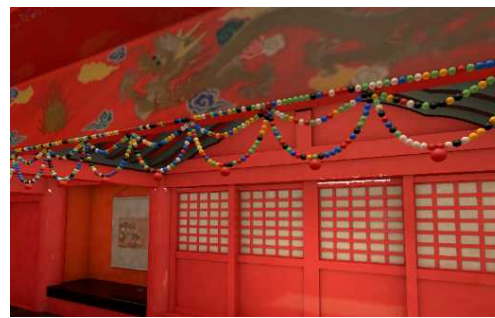
前回復元以降に古文書や琉球古刺繍の研究事例のより詳細な検討を行った結果、布の材料や飾り玉の色・並び等を変更予定です。

御差床の垂飾イメージ

- 布の材料：布は絹製で赤地緞子
- 刺繍の種類：琉球古刺繍
- 飾り玉の色・並び：赤、青、黄、白、黒、緑の6色。色の並びは不規則。
- 火焰宝珠文：「寸法記」の「御差床之図」や事例等にならって修正

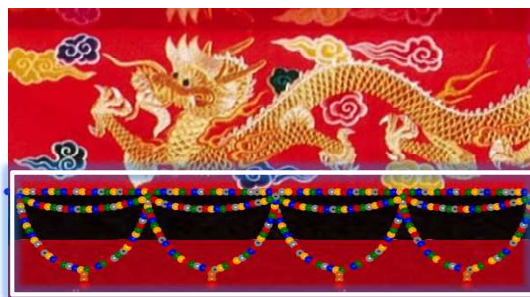
飾り玉の配色イメージ

「御差床之図」の火焰宝珠文

火焰宝珠文イメージ 16

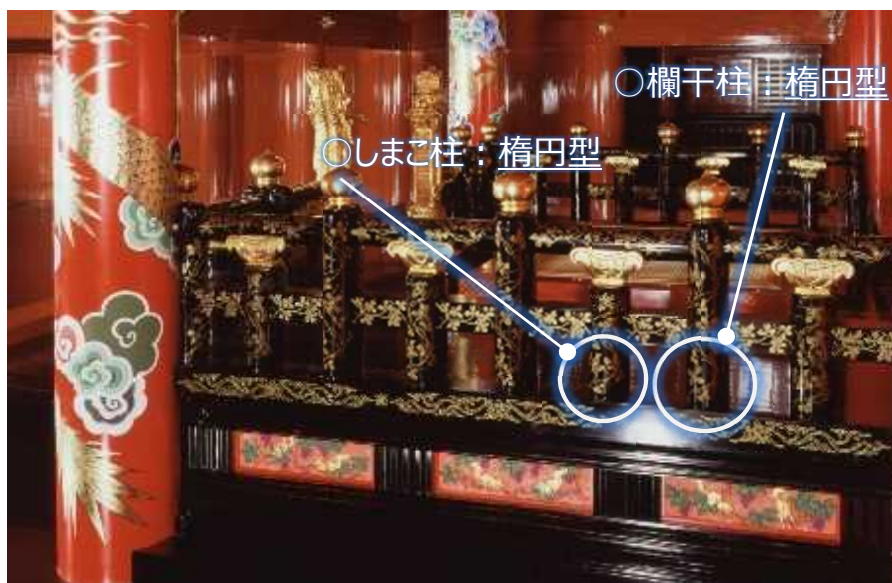
御差床高欄

平成の復元

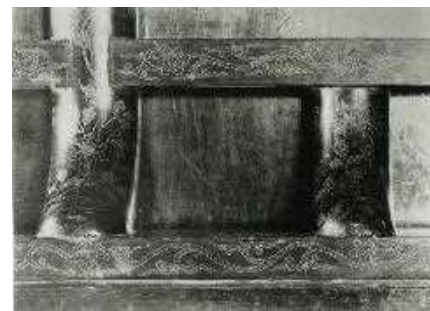
高欄の古写真の詳細な分析を行った結果をもとに、欄干柱を逆T字型、しまこ柱を逆T字変形型に変更予定です。

正殿二階御差床高欄の一部と想定される写真
(沖縄県立芸術大学所蔵)

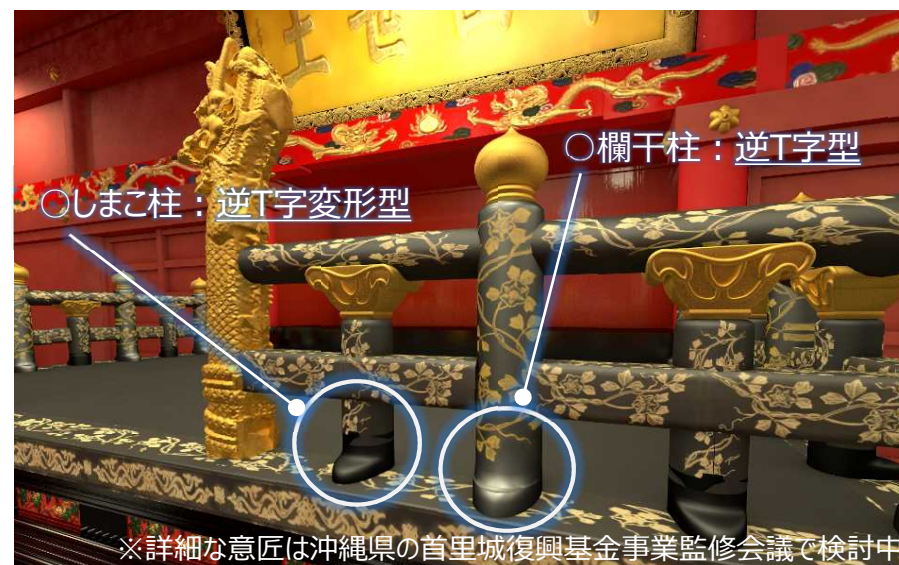
また、沈金文様を変更予定です。

令和の復元

御差床高欄イメージ

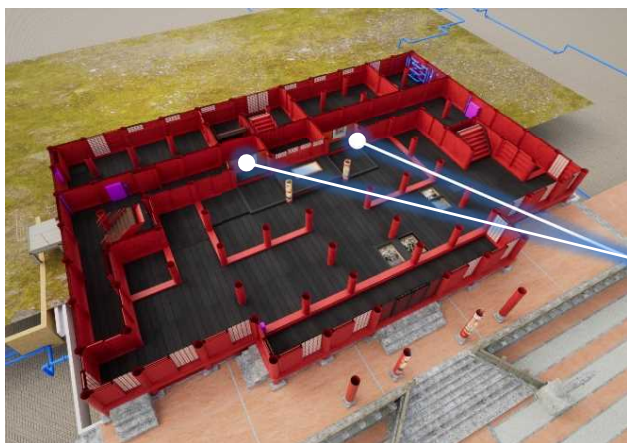
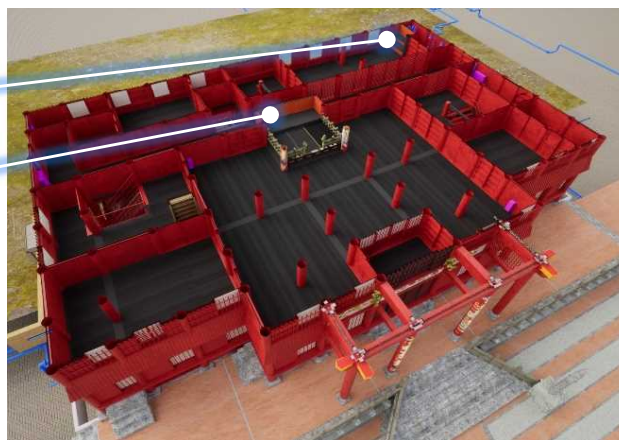
- おせんみこちやの御床
- 二階御差床の御床
- 一階御差床の御床

一階断面図

二階断面図

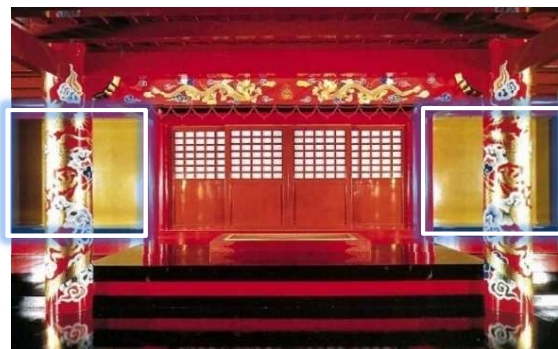
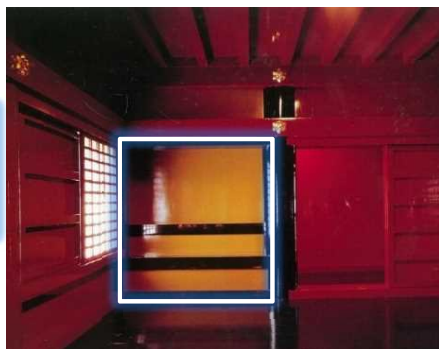
「桐油黄塗」として桐油を媒材として黄土を塗布し、黄色の色合いで復元

一階御差床

おせんみこちやの御床

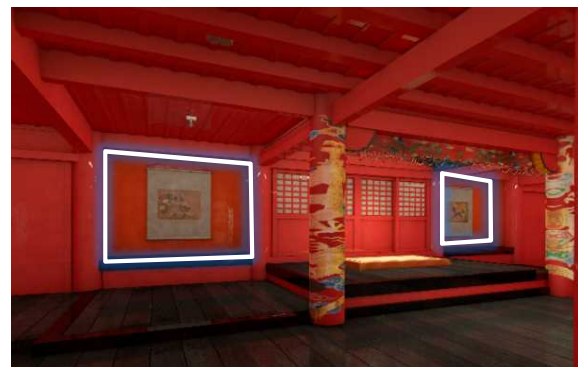
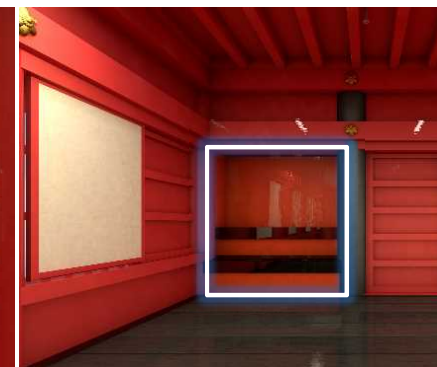
渋や久米赤土などを材料とした茶系黄色の色合い

一階御差床イメージ

おせんみこちやイメージ

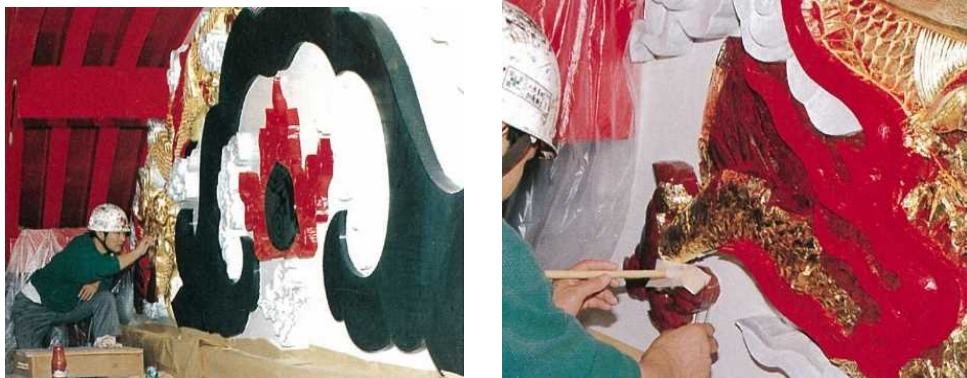
寸法記で「金磨」と記述のあった部分（唐破風妻飾り龍・宝珠等）を金箔貼り

唐破風妻飾り龍の金箔貼りの様子

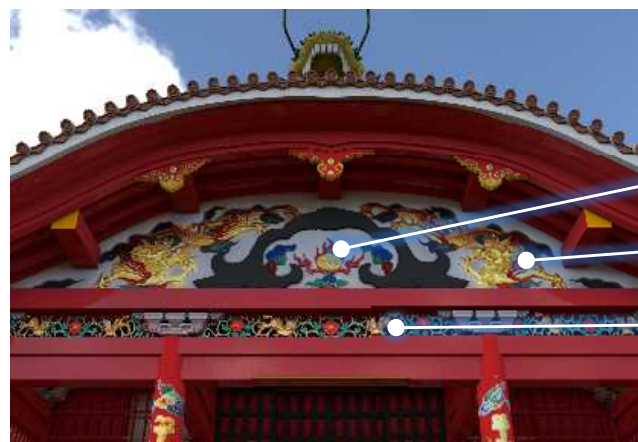
【唐破風の金磨箇所】

「寸法記」※に「金磨」と記載されている部位は正殿の重要部分（唐破風妻飾り龍・宝珠等）であることから、単なる箔押しではなく、琉球漆器の多くに用いられる金箔の上に透き漆を塗布する技法を採用予定です。

金箔（2号色）の上に木地呂色（きじろいろ）漆（拭き漆）を塗布

- 宝珠
- 龍
- 透し欄間獅子

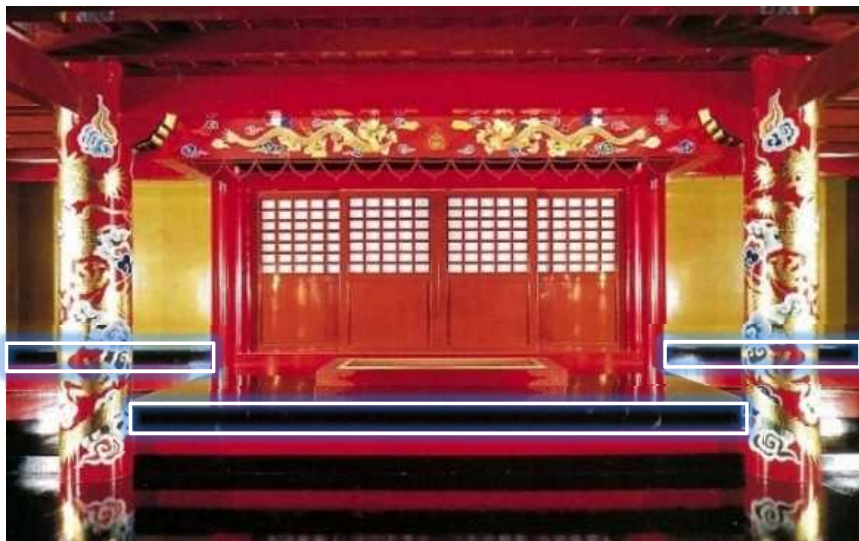
桐油真ぬりで塗装

御差床、御床の縁（桐油真ぬり箇所）

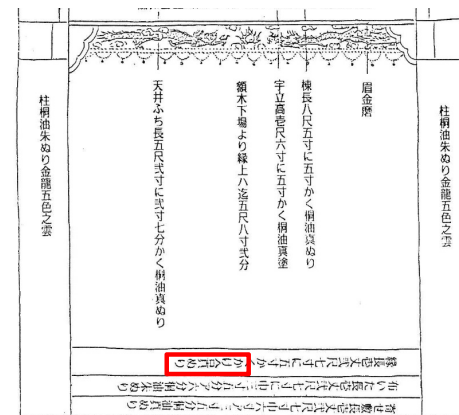
「寸法記」では、一階御差床の縁、御床の縁の塗り方は、下から「桐油真ぬり」、「桐油朱ぬり」、「かけ合真ぬり」と記載されています。

寸法記（翻刻）の記載（御差床之図）

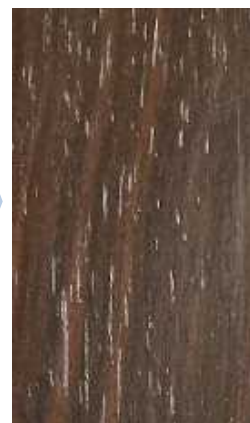
平成の復元時には、「かけ合真ぬり」は塗装方法が不明であったため「桐油真ぬり」で塗装しましたが、令和の復元では、類似の事例等も参考に検証した結果、下地を厚く塗らずに木目を見せる塗装とする予定です。

かけ合わせ真ぬりとして木目が見える仕様で塗装

試作手板

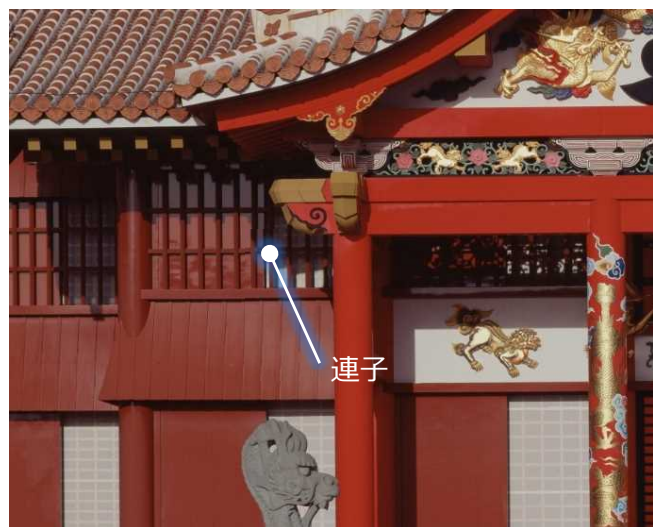
色味等の検討を行って2階連子等に塗装

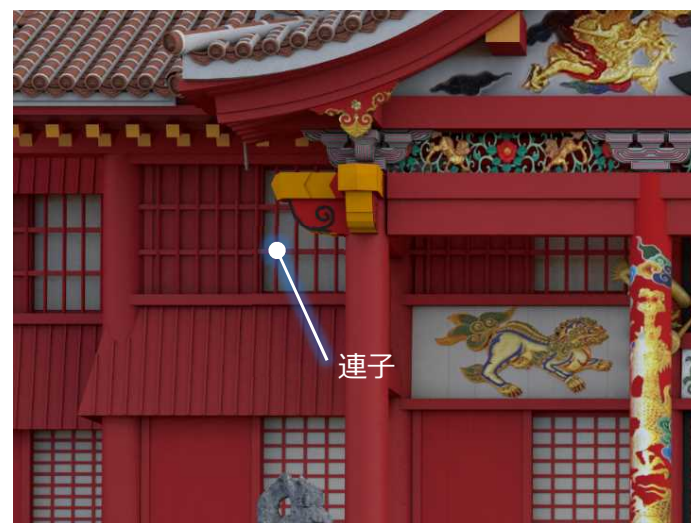
その結果、塗装の仕様を「中塗りには市販弁柄を混ぜた漆を使用し、上塗りには久米赤土（8：2）を混ぜた桐油を使用」とすることで決定し、色味等については引き続き耐候性試験を行いながら検討中です。

塗装の仕様を「中塗りに漆と市販弁柄を使用し、上塗りは桐油と久米赤土（8：2）」とすることで決定。色味等を検討中（耐候性試験を実施中）

※BIMデータをもとに作成したイメージのため、実際の色合い等とは異なります 21

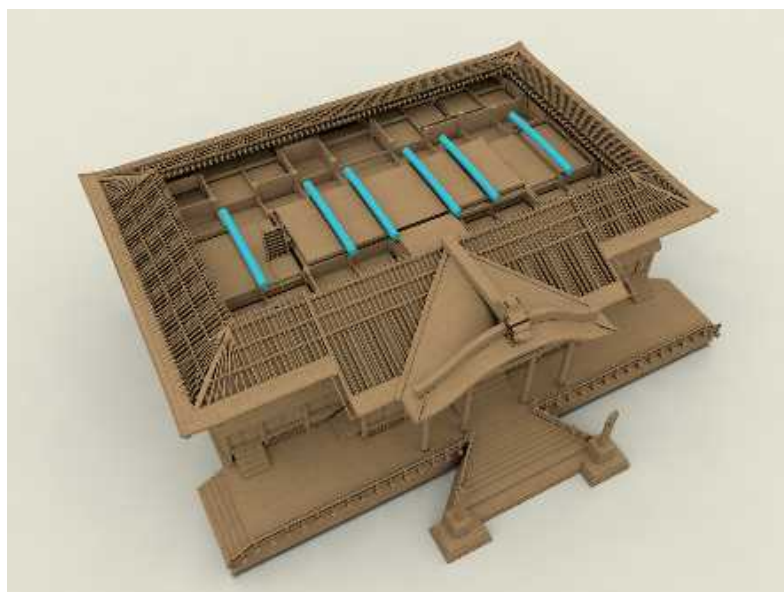
正殿の小屋丸太梁 6 本に九州産オキナワウラジロガシを使用

平成の復元時には、正殿二階天井裏の小屋丸太梁に使用するオキナワウラジロガシを沖縄県内で調達できず、九州から調達しました。

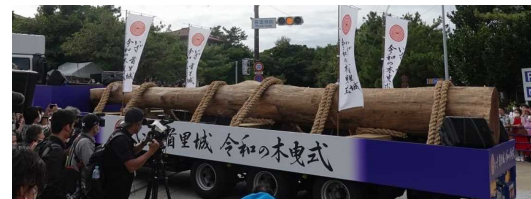
木曳式で国頭村から首里城に届いたオキナワウラジロガシ

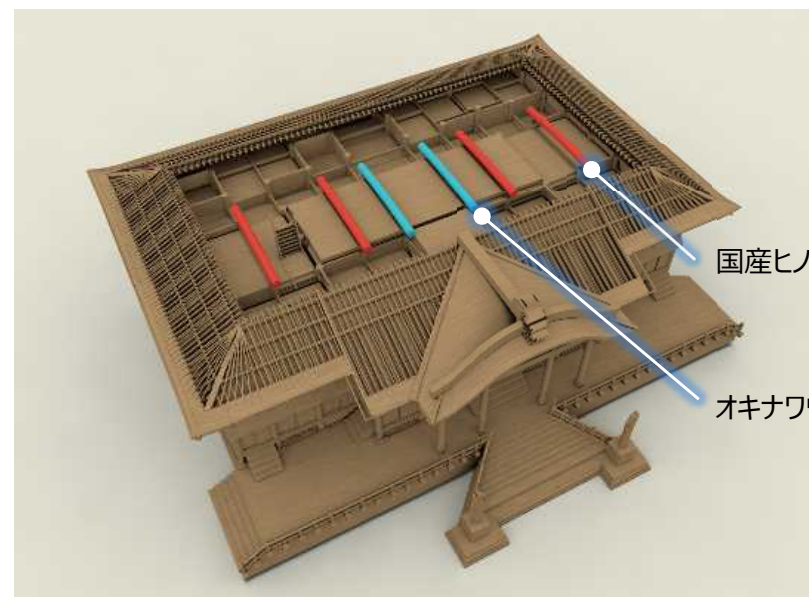
令和の復元では、小屋丸太梁6本のうち、二階御差床柱上の2本に沖縄県国頭村から頂いたオキナワウラジロガシを活用し、残りの4本には国産ヒノキを使用します。

二階御差床柱上の小屋丸太梁2本に沖縄県産オキナワウラジロガシを使用

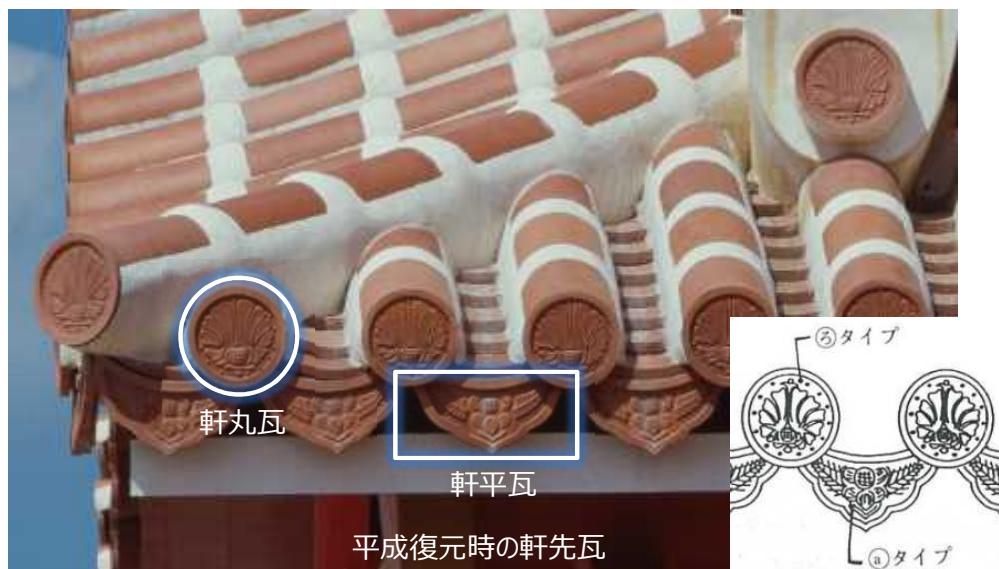
- 軒丸瓦：③タイプ（牡丹を横から描いたデザイン）
- 軒平瓦：②タイプ

平成の復元時には、正殿発掘現場の出土品や瓦の変遷の分析結果に基づき、軒丸瓦の瓦当文様は③タイプ（牡丹を横から描いたデザイン）、軒平瓦は②タイプとしました。

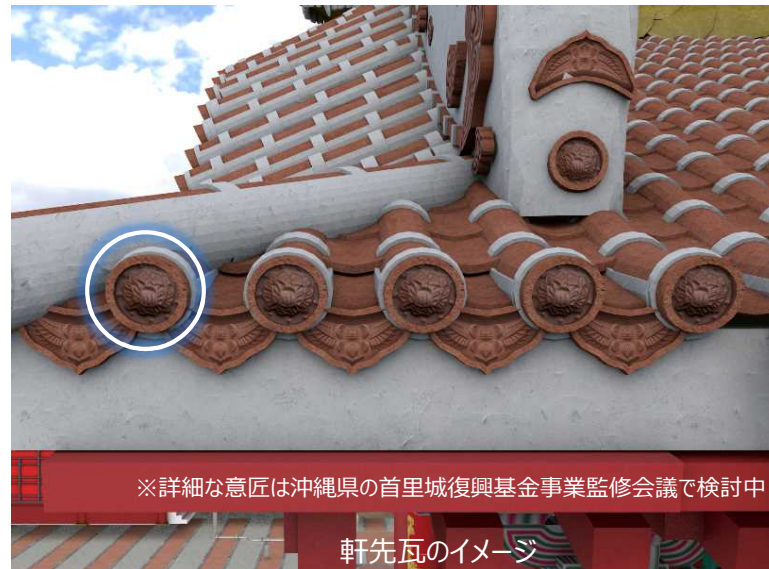
令和の復元では、赤瓦が主流になっていった時代（1768年の正殿大修理以降）に主流となっていた軒丸瓦の瓦当文様である①タイプ（牡丹を正面から描いたデザイン）に変更予定です。

- 軒丸瓦：①タイプ（牡丹を正面から描いたデザイン）
- 軒平瓦：②タイプ（平成復元と同様）

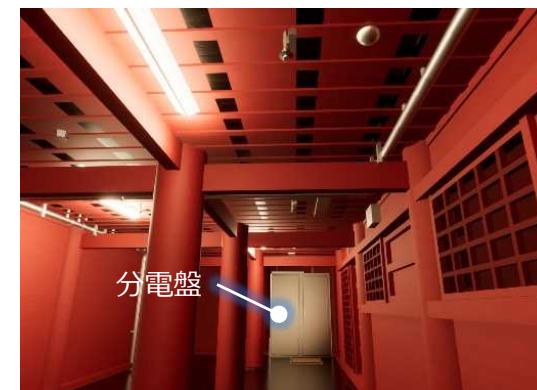
以下の機器を新たに設置

【正殿分電盤内】

- 漏電遮断器（電気機器やケーブル等の絶縁劣化による漏電からの電気火災防止）
- 感震ブレーカー（地震発生時の揺れを感知し、電気供給を自動で遮断）

【奉神門管理事務室内】

- 絶縁監視装置（絶縁機能が劣化していないかを日常的に監視）

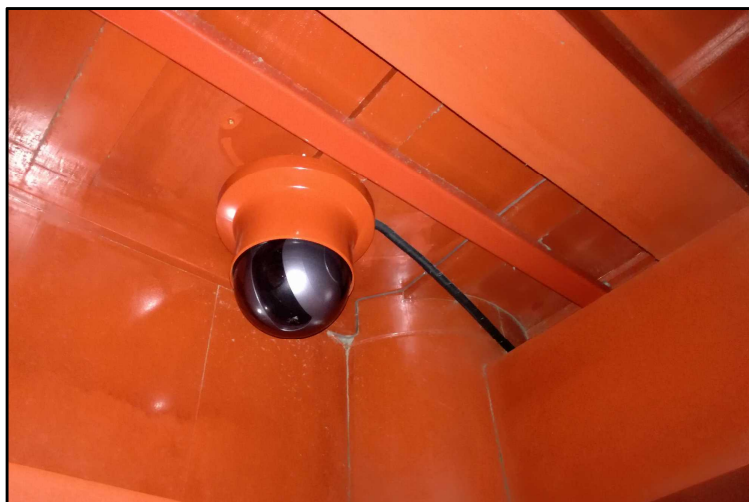
一般的な監視カメラ（夜間撮影困難）

正殿内の監視カメラ

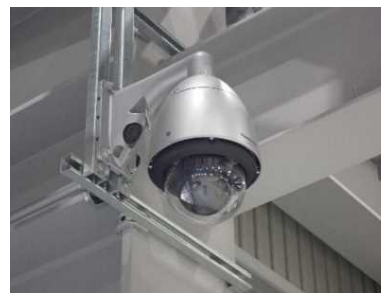
夜間でも鮮明な映像を撮影可能な低照度型監視カメラを、死角をつくらないように設置します。

低照度型監視カメラの例
（木材倉庫内に設置）

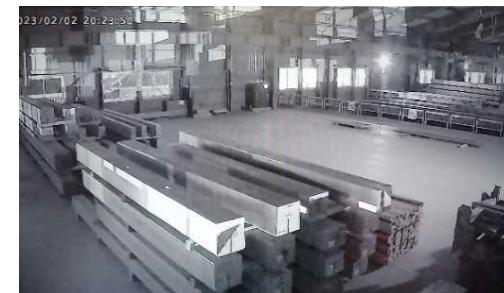
低照度型監視カメラの夜間映像

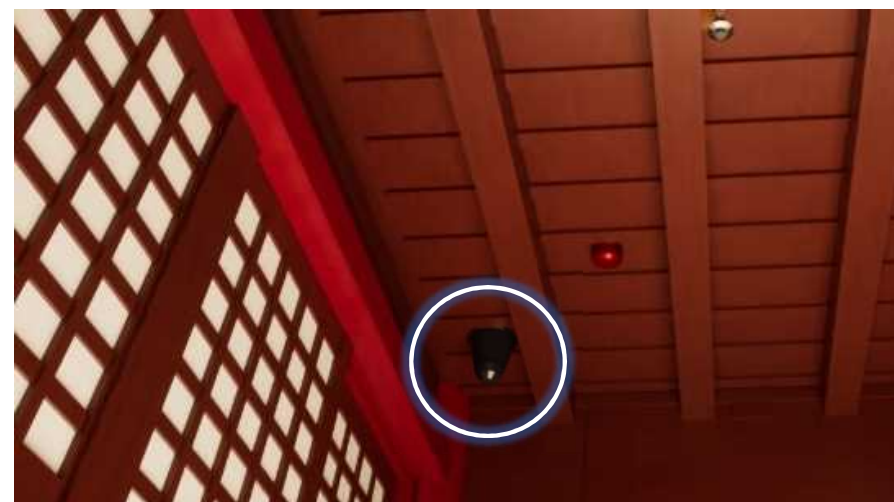
夜間でも鮮明な映像を撮影可能な低照度型監視カメラの設置

監視カメラの設置イメージ

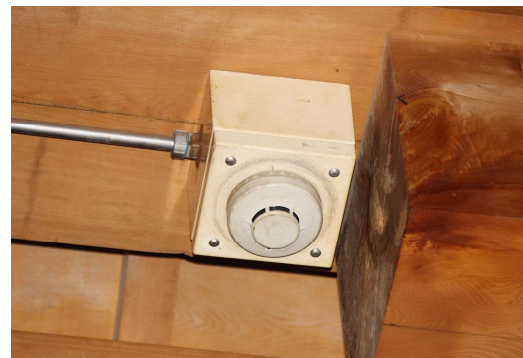
正殿内(3階)の煙感知器

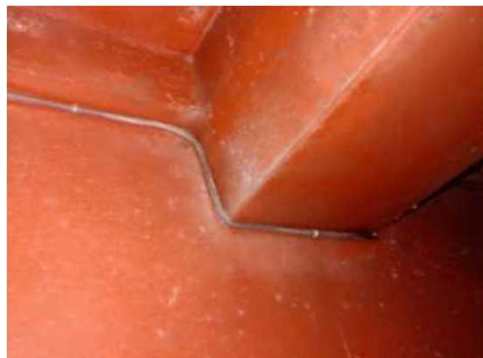
平成の復元時には、熱感知器（空気管式）を主体に設置していましたが、火災発生後、炎が大きくなって設置空間の急激な温度上昇を感知してから火災報知する方式でした。

正殿内の熱感知器(空気管式)
