首里城復元 令和の正殿

内閣府 沖縄総合事務局
首里城復元に向けた技術検討委員会

資料の目的

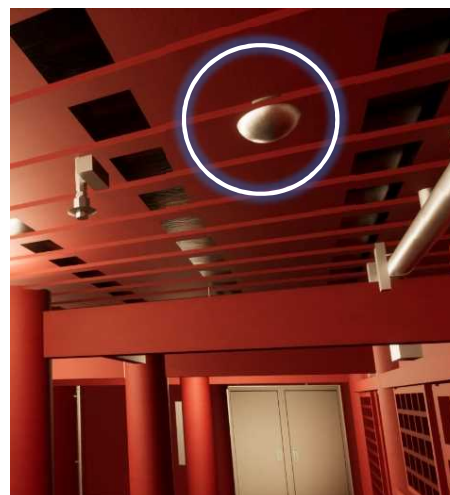
そのため、より早い段階で火災を覚知できるよう、煙感知器、熱感知器は、検知する煙の濃度や温度変化の状況に応じて段階的な火災報知が可能なアナログ式感知器を設置します。

煙感知器・熱感知器（アナログ式）を設置

煙感知器設置イメージ

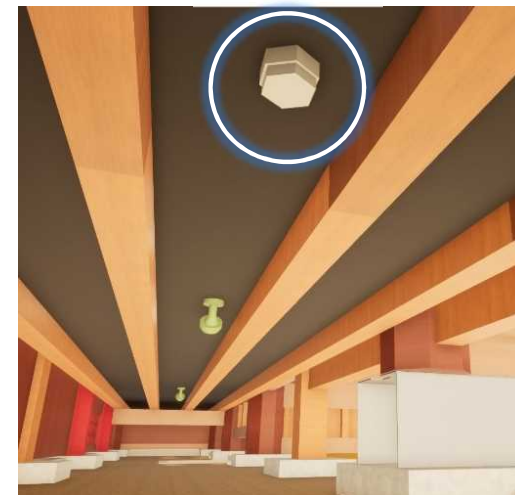
熱感知器設置イメージ

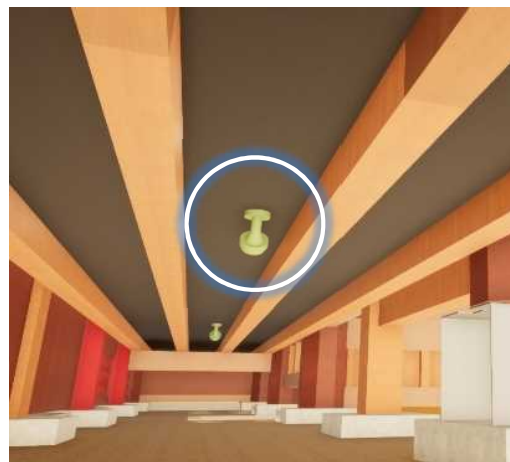
- 格子部分の床下：炎感知器を設置
- 小部屋等の狭く閉鎖的な空間：放火監視センサーを設置

炎感知器設置イメージ

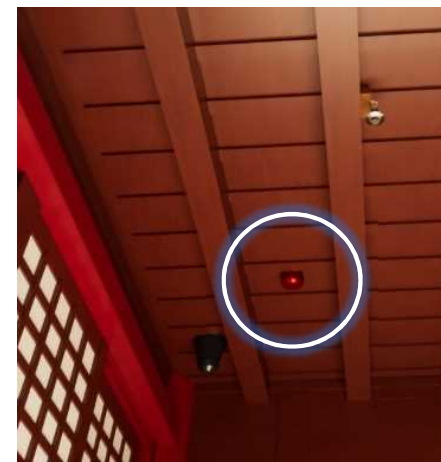
放火監視センサー設置イメージ

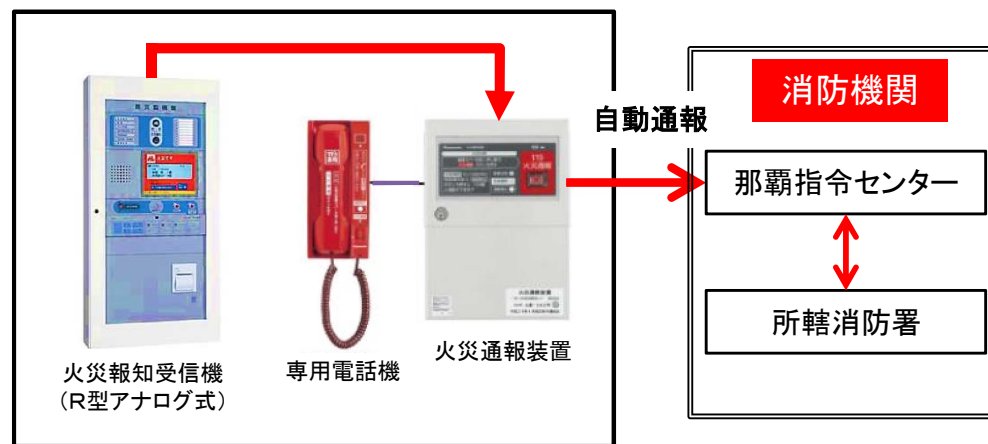
令和の復元では、より早く火災の場所を特定し、通報するため、どの場所の火災報知器が作動したのか特定可能なR型アナログ式受信機を工事警備室に設置するとともに、火災通報装置と連動させることで、火災の発生を所轄の消防機関へ自動通報する方式とします。

- R型アナログ式受信機を設置
- 火災通報装置と連動させ、所轄の消防機関へ自動通報

自動火災通報設備イメージ

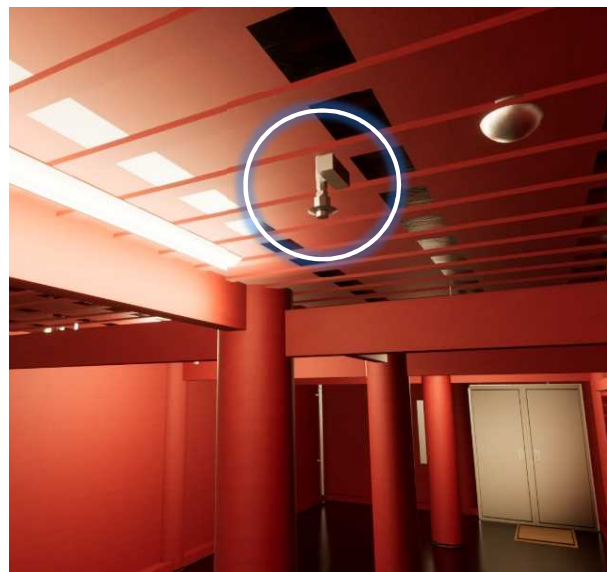
初期消火の強化のため、火災発生時に自動で放水するスプリンクラーを新たに設置します。

スプリンクラー設置イメージ

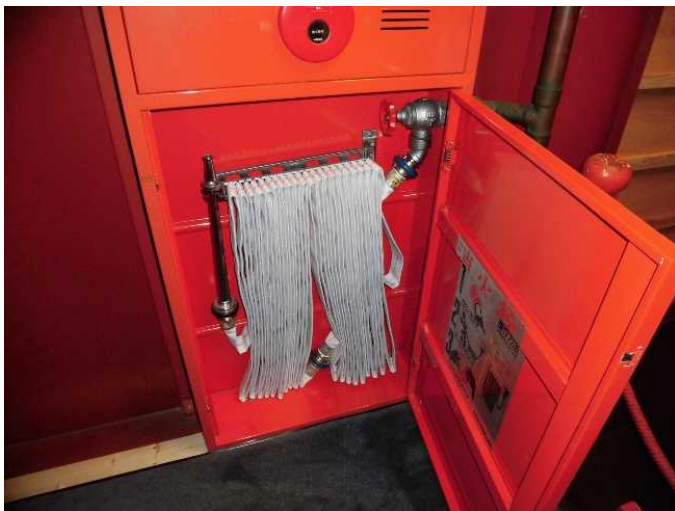
平成の復元時には、二人以上での操作を前提としている一般的な消火栓を設置していました。

一般的な屋内消火栓（二人で操作することを前提）

1号消火栓 <焼失前：正殿2階北側>

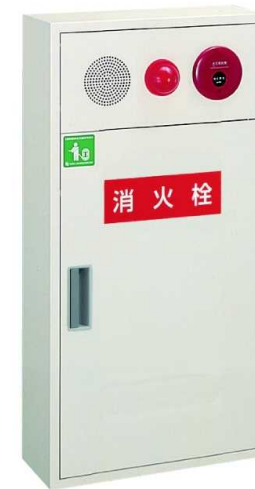
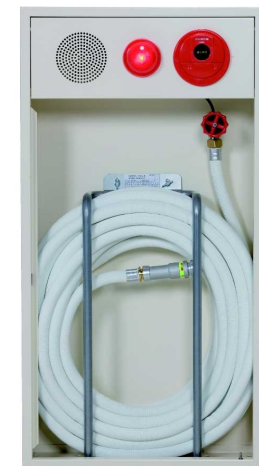
令和の復元では、迅速な消火活動を行うため、コンパクトで操作性が高く、一人でも操作できる易操作性屋内消火栓（広範囲型2号消火栓）を設置します。

易操作性屋内消火栓（広範囲型2号消火栓）を設置

広範囲型2号消火栓イメージ

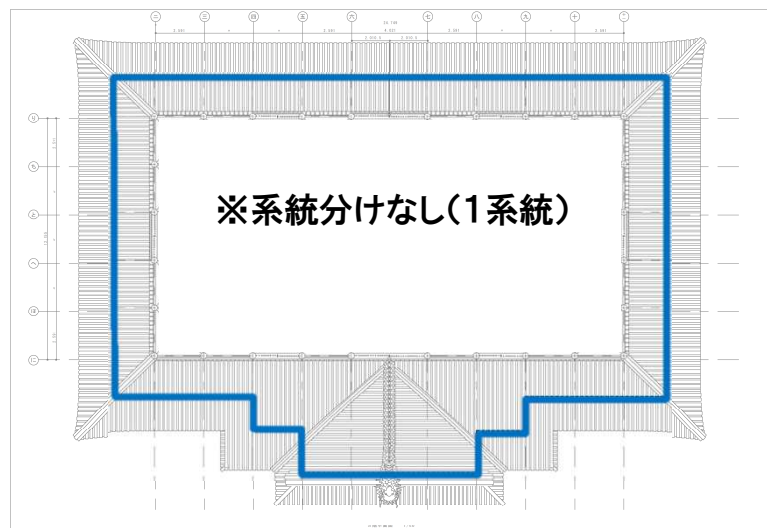
平成の復元時には、ドレンチャー（※）の配管は1系統であったため、火災が発生した場所に限らず、すべてのドレンチャーで放水が開始される仕様となっていました。

ドレンチャーの配管は1系統

※系統分けなし(1系統)

□ ドレンチャー放水位置（壁面ライン）

※上層屋根にもドレンチャーを設置（同様に1系統）

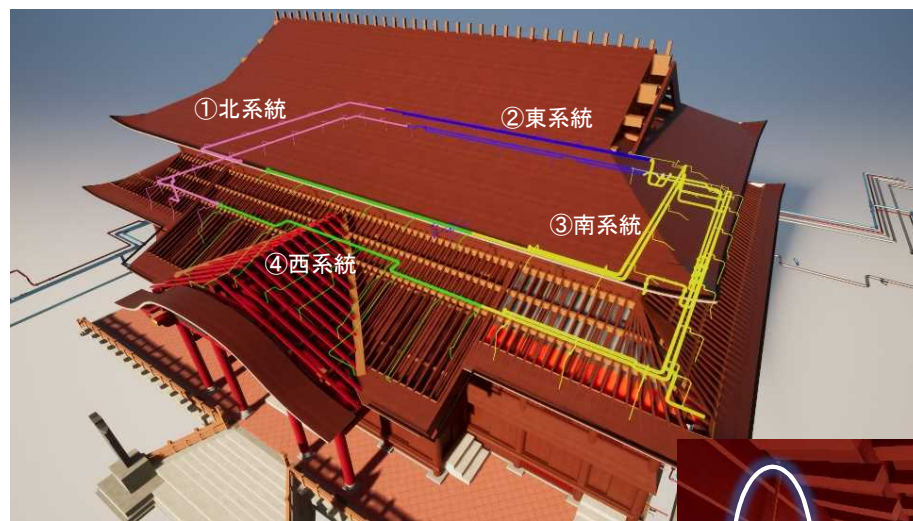
令和の復元では、限りある水源を有効利用するため、ドレンチャーの配管を4つに系統分けし、火災が発生した場所に応じた放水ができるようにします。

上層屋根、下層屋根とも
ドレンチャーの配管を4系統に分割

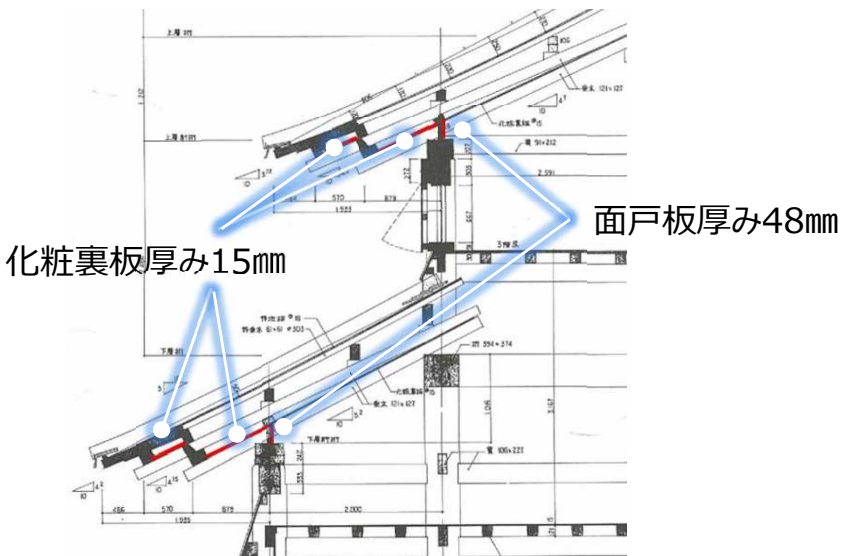
正殿の軒の構造

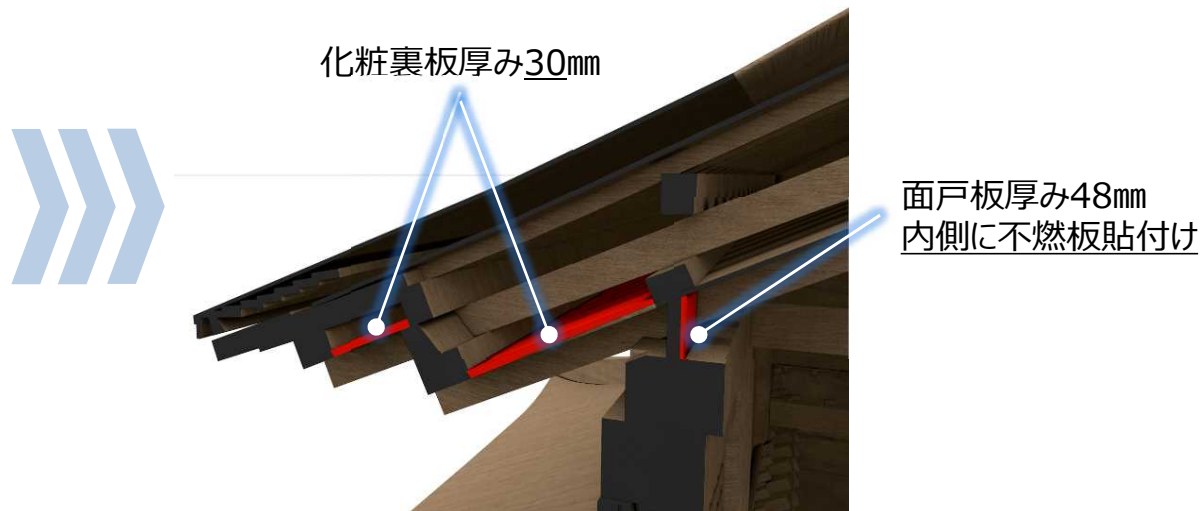
正殿は、木造による往時の姿の復元を原則としていますが、延焼防止対策を強化するため、軒の化粧裏板の厚みの増加、不燃板の貼付けなど、歴史的空間や景観に影響のない形で防火補強を行います。

正殿の軒の構造イメージ

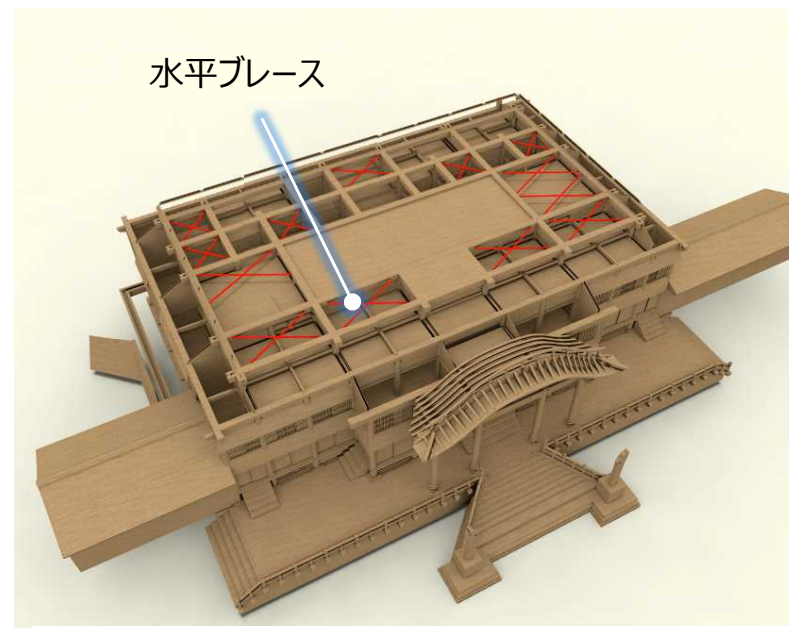
正殿の耐震性を高めるため、2階天井裏や3階部分など来館者から見えない場所に水平ブレースを設置する耐震補強を行います。

正殿の耐震補強のイメージ

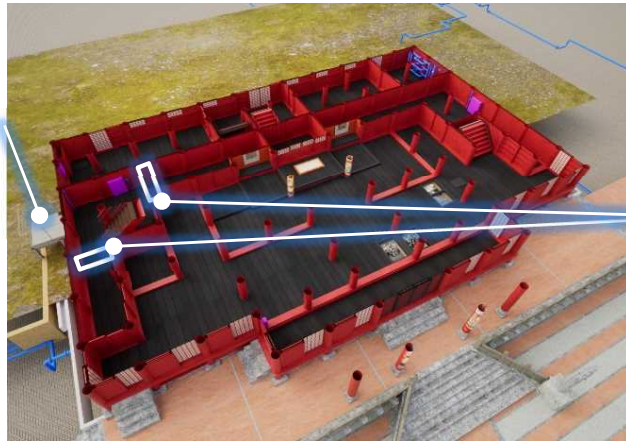
一階断面図

○避難鉄骨階段

○防火戸

来館者の二方向避難を確保するため、正殿北側外部に避難鉄骨階段を設置します。

また、正殿二階からの避難路である鉄骨階段まわりに防火・防煙の区画を設けるため、防火戸を設置します。

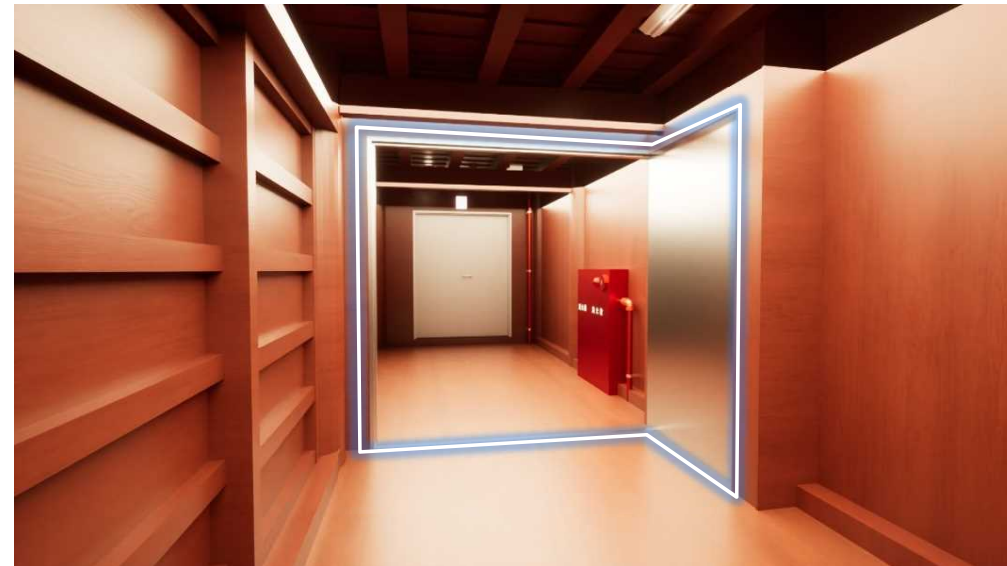
防火戸のイメージ (通常時開放。枠、扉は弁柄色に塗装予定)

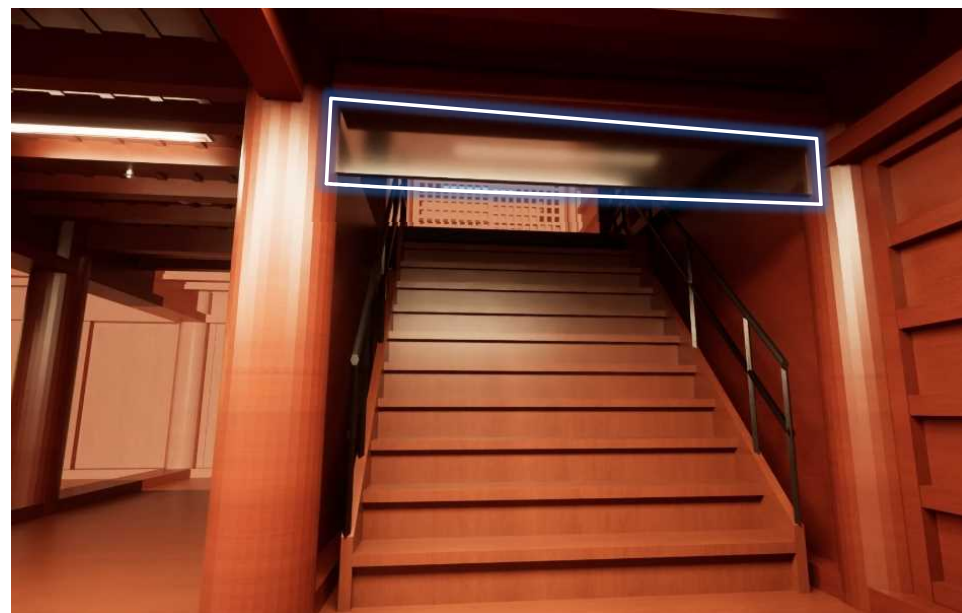
火災発生時に、一階から二階への煙の侵入・拡散を可能な限り防ぐため、復元階段の登り口上方に、防煙垂壁を新たに設置します。

防煙垂壁（透明パネル）のイメージ

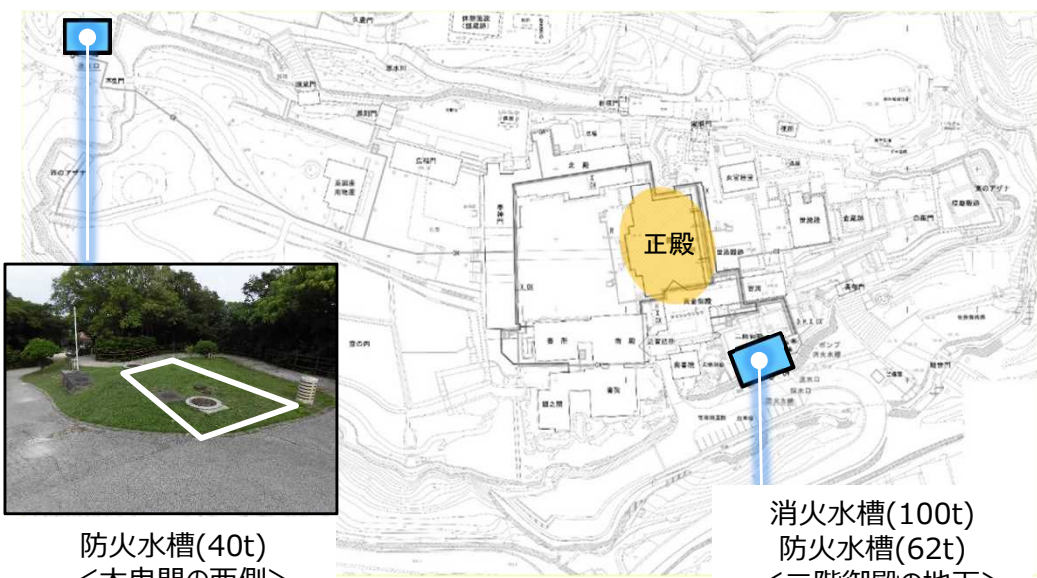
防火水槽(40t)
＜木曳門の西側＞

消火水槽(100t)
防火水槽(62t)
＜二階御殿の地下＞

平成の復元時には、消火用の貯水槽として木曳門の西側に40tの防火水槽、二階御殿の地下に100tの消火水槽・62tの防火水槽を設置していました。

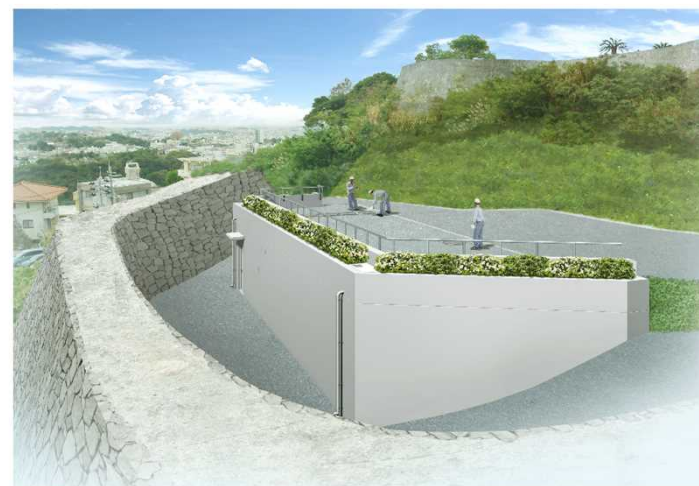
令和の復元では、より防災性を高めるため、新たに200tの消火水槽、80tの防火水槽を設置予定です。

新設の消火水槽(200t)・防火水槽(80t)イメージ※ <南城郭>

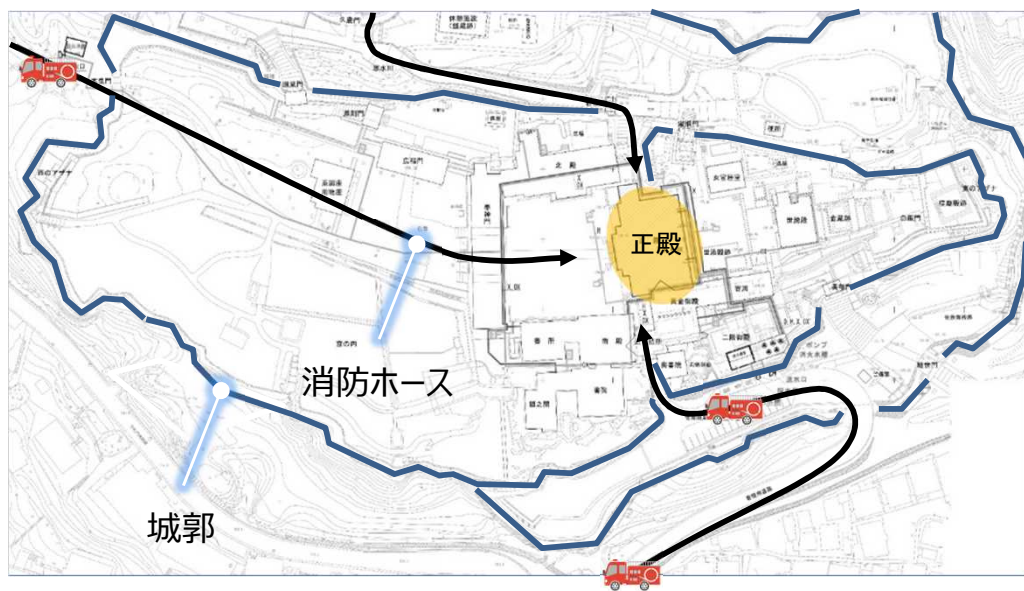
城郭外から消防ホースを数百m延長して消火活動

平成の復元の際は、備え付けの消火栓や放水銃等での消火活動のほか、消防隊のポンプ車が城郭内に進入できないため、消防車による消火活動のために消防ホースを長距離延長する必要がありました。

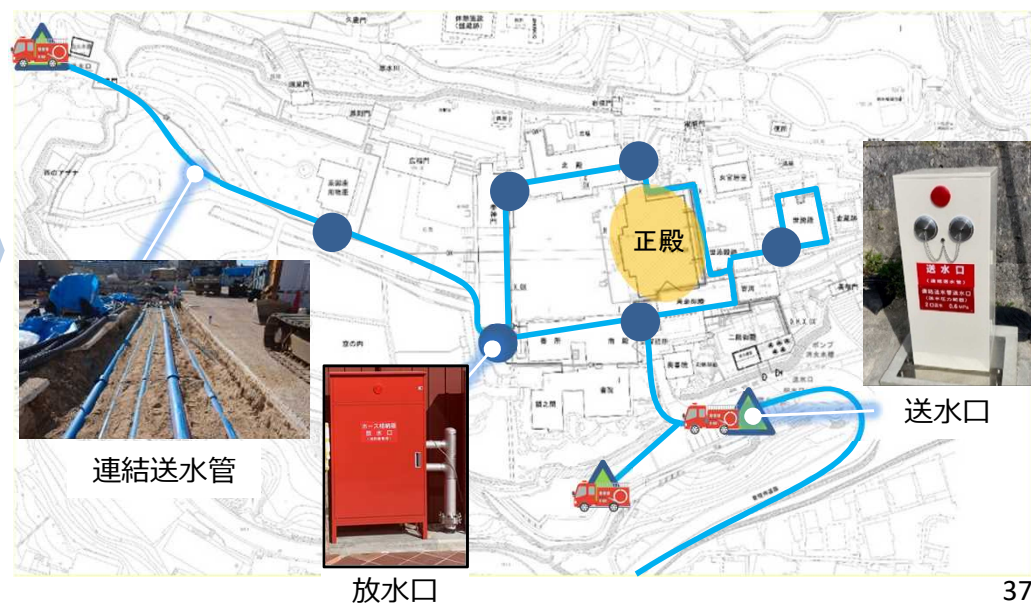
令和の復元では、城郭外の消防車両が止められる場所に送水口を設け、城郭内に向かって予め地中に連結送水管を敷設し、その放水口を複数箇所設置することで、消防ホースを延長する必要がなくなり、万一の火災の際にも迅速な消火活動が可能となります。

城郭内の連結送水管の放水口に消防ホースを接続して消火活動

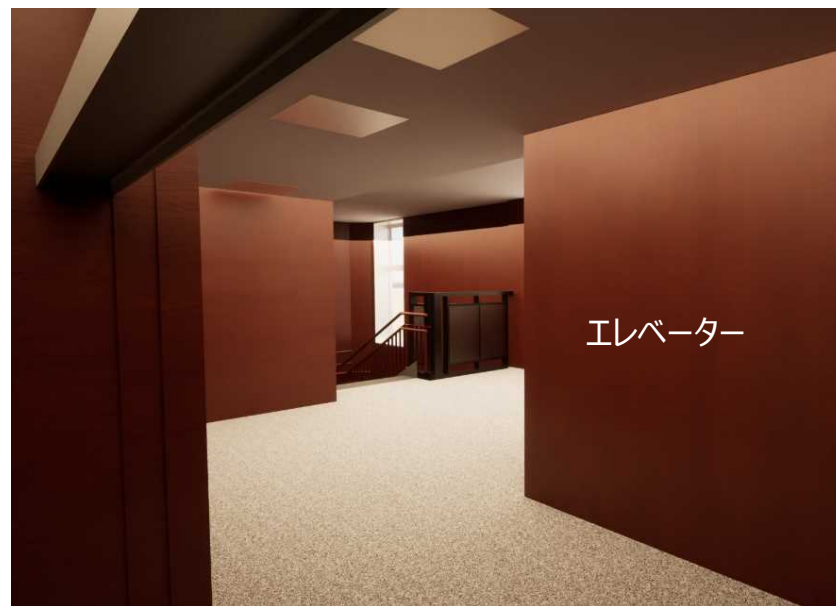
正殿は、往時の姿の復元を原則としているため、内部にエレベーターを設置することができないことから、背面にバリアフリー動線としてエレベーターを備えた仮設の階段棟を設置します。

エレベーター

仮設階段棟内のイメージ (内装等は未決定のため仮のイメージ)

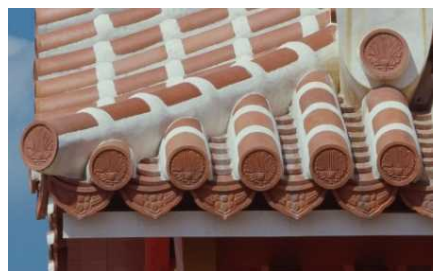
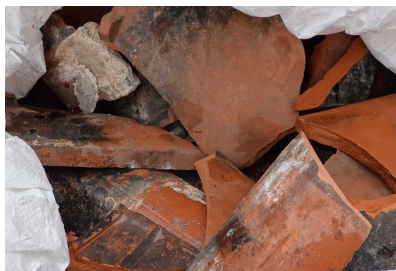
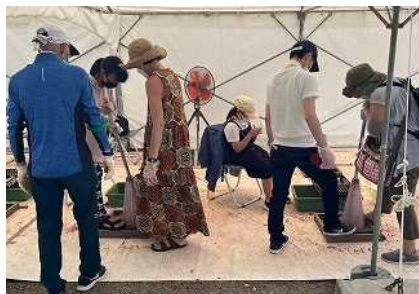
破損瓦は、細かく砕いた粉末（シャモット）にすることで令和の正殿の屋根を葺く赤瓦の原料の一部として、火害を受けた礎石も細かくすりつぶすことで塗装の下地材として再利用できます。その製作作業に、首里城に来園された多くの方々がボランティアとしてご参加下さいました。

破損した赤瓦

細かく粉碎（累計約1.2万人参加、製作量：約9t）

瓦の原料の一部

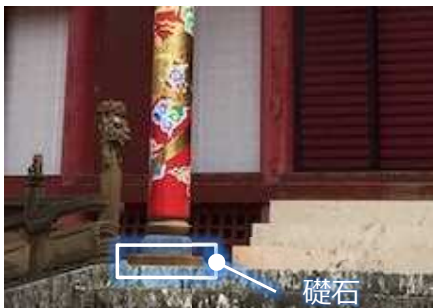
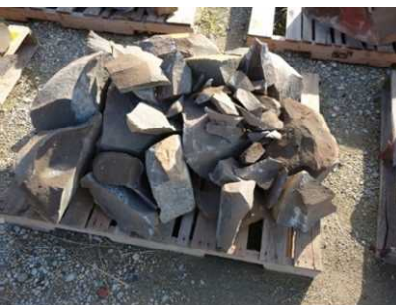
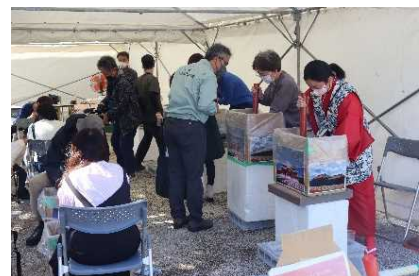
火害を受けた正殿の礎石

細かく粉碎（参加者数：約8千人（令和5年2月末現在））
