## ICT活用工事（土工）現場見学会の開催

うらそえ みなとがわ  
【浦添市港川地内】

## 工事概要

# i-Construction の取組状況 (ICT 土工事例集) ver.2

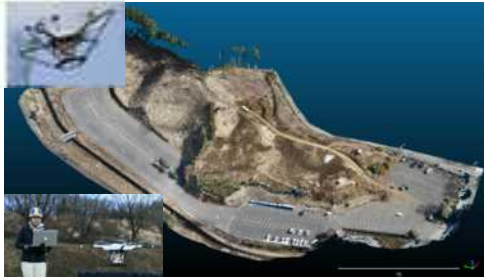
## ①ドローン等による3次元測量

ドローン等による写真測量等により、短時間で面的(高密度)な3次元測量を実施。

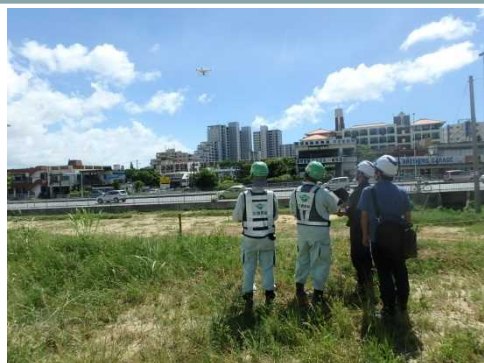
UAV測量の検証を行い、現場での実効性を確認

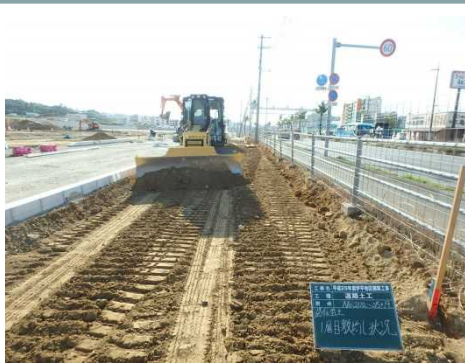
MCブルドーザによる盛土

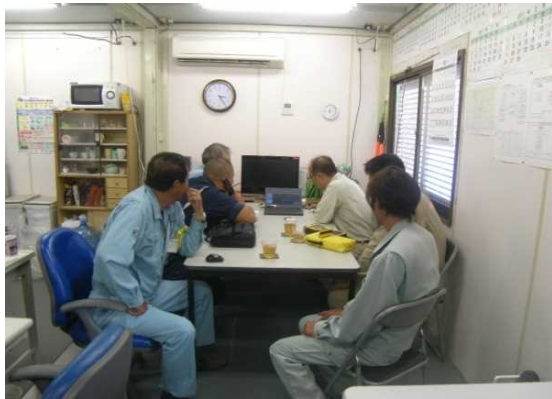
3次元データ確認状況

- 3次元データ作成にあたり、擦り受部分等の細部計画の作成が必要であった。
  - 3次元データ作成時に工事範囲より約1m程度大きくデータ作成が必要であった。
- ※データが無い部分はバックホウの爪先がデータ外に出るとMCバックホウに搭載されているモニターに表示されない。
- 上記の事を3次元データ作成時に業者間で連携することで工事はスムーズに進捗することが出来た。

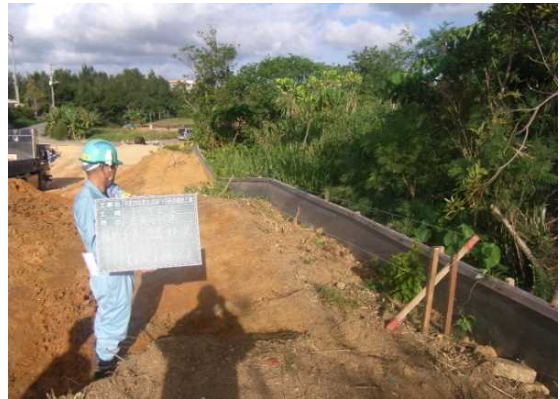
簡易丁張設置状況

- 工期:「起工測量、出来形測量をUAVで行うことにより5日から3日になり、2日間の短縮ができた。」
- 工程:「本工事は施工量が少なかったため、従来の施工と比較してICT施工との差はなかった。」
- 施工:「MCバックホウの活用で経験の浅いオペレーター(経験年数1年)で法面整形を行なえた。」
- 現場管理:「ICT土工で従来丁張の設置が必要だが法面仮簡易丁張2本の設置で施工が行え、測量作業が軽減した。」(従来丁張40本程度必要なところ2本で施工が出来た。)

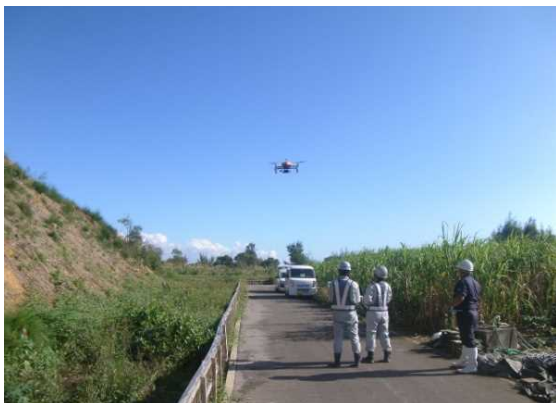
UAV測量状況

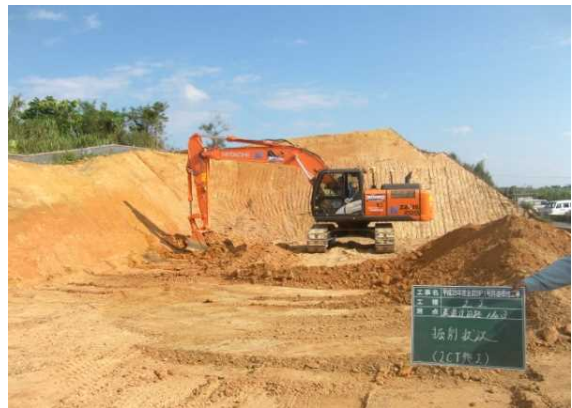
MCバックホウ掘削・法面整形状況

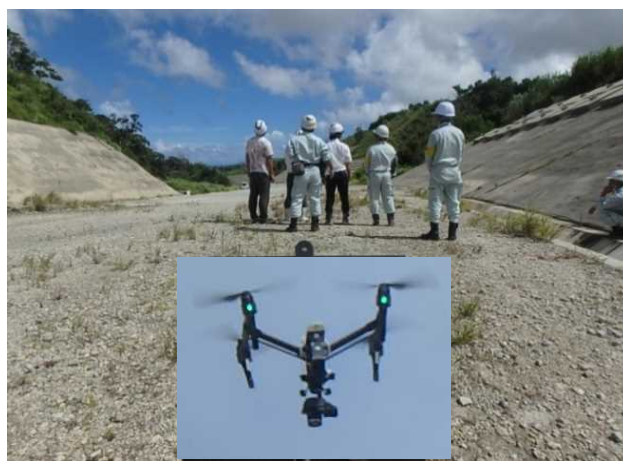
UAV(ドローン)測量の検証を行い、現場での実効性を確認。

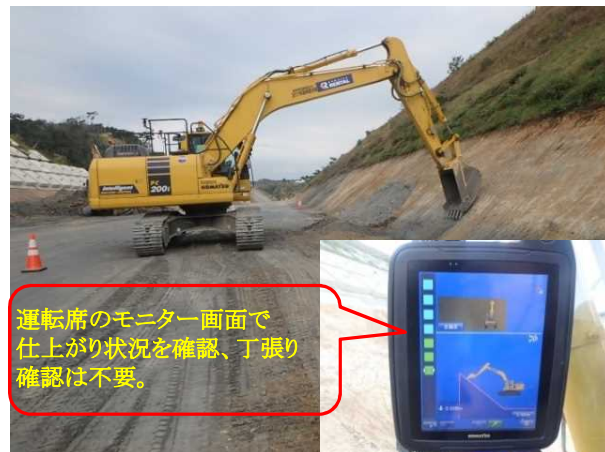
ICTバックホウによる切土法面整形

運転席のモニター画面で  
仕上がり状況を確認、丁張り  
確認は不要。

- 工期:「UAVの使用により起工測量の日数が大幅に短縮でき、ICT建機を使用することで重機操作の軽減により作業効率が向上し、工期の短縮が期待できる。」
- 精度:「建設機械内のモニターで仕上がり状況が確認出来るので精度の向上につながる。」
- 施工:「ICT建機を使用することにより過掘防止ができ、安定した施工ができる。」
- 品質:「ICT機械が設計データ通りに施工するので、均一でバラツキのない高品質な施工が可能。」
- 安全:「掘削箇所での測量作業の減少や法面の”とおり”の確認のための機械乗降もなくなり、作業箇所からの滑落及びつまずき転倒や重機との接触等のリスクが大幅に減少。」

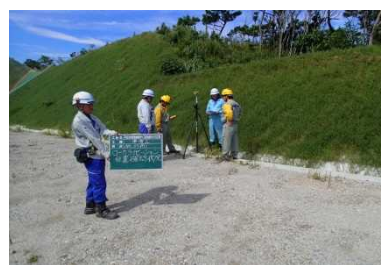
現場ローカライゼーション  
を行いGNSSの受信感度確認

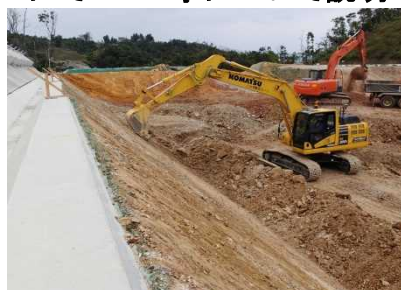
MCバックホウによる法面整形

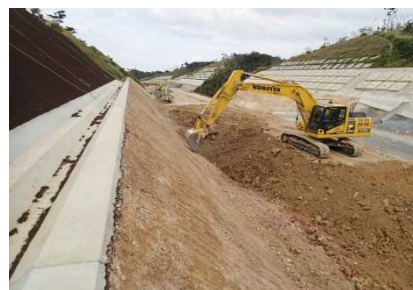
MCバックホウによる法面整形  
現在丁張無しで施工

- ・自社でICT測量をできるようなる為、UAVを購入し測量機器メーカーにバックアップしてもらいながら起工測量をおこないました。
- ・ICT工事をたくさんの人に知ってもらうため、見学会及び日本道路建設業協会の講習に講師として参加いたしました。
- ・当初、ICT機械が設計データどおり動くか心配があった為、法丁張を設置してましたが現在は丁張は設置しなくても出来形が十分に確保できる為、丁張は設置していません

- 施工:現在の施工切土量又はモニターで現場状況をリアルタイムで確認できる為現場調整打合せに役立った。
- 安全:「法面整形時の丁張の確認で法面への上り下りが無くなった為、転落等の危険性が無くなった」
