最盛期を迎える 首里城正殿復元工事(その3)

正殿復元工事の 上塗り塗装が始まる

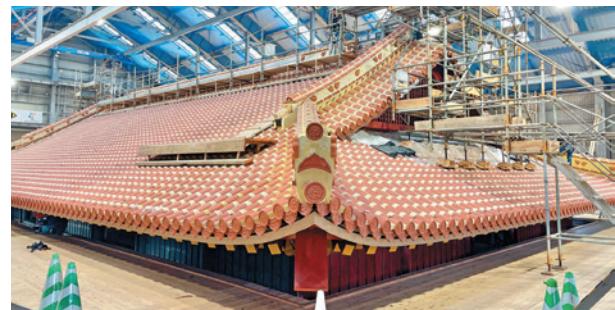
中塗り(黒色) 完了後 (R6.8)
いりもやはふいた
<入母屋部分の破風板>

上塗り(赤色) 作業の状況 (R7.1)

正殿屋根施工状況 (R7.2.)
いりもやはふいた
<入母屋部分の破風板上塗り完了、軒下外壁:左(中塗り)右(上塗り完了)>

1月8日には正殿の赤色を彩る仕上げの上塗り塗装が始まりました。古文書によると首里城の修理に際し、久志間切(現在の名護市久志周辺)へ漆塗装の顔料の調達を指示した記述があります。平成復元時は、その顔料が不明で、市販の弁柄を使用していました。その後の研究で、久志周辺の水辺に存在する鉄バクテリアによって生成される天然の顔料である可能性が高いことが分かりました。令和の復元ではこの天然の顔料(久志間切弁柄)による赤色を再現し復元に取り組んでいます。今後、中塗りの黒い状態の外壁が赤色の上塗り塗装により着色され、5月頃には外壁全体の上塗り塗装が概ね完了する予定です。

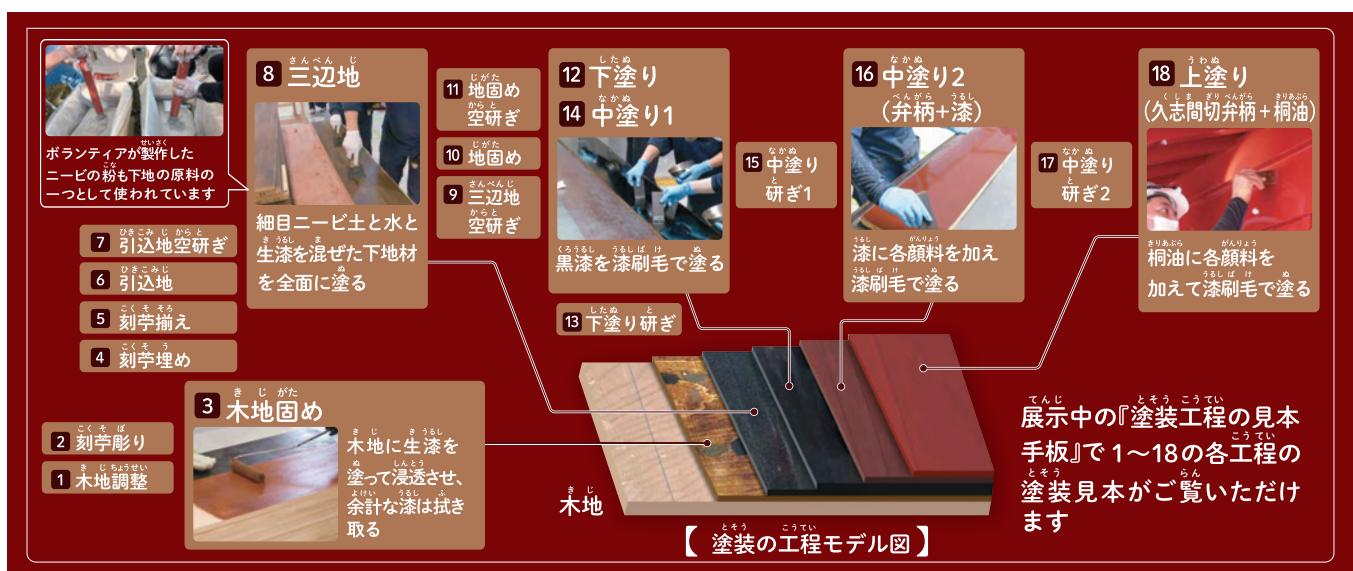
図 塗装の工程(外壁用)

塗装工事の手順については、下記の図を参照ください。

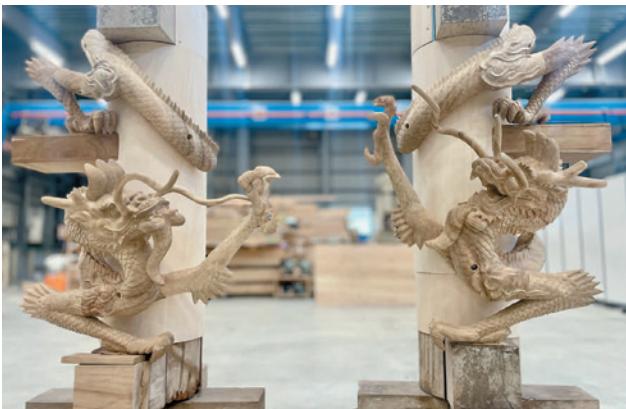
沖縄県から納入された向拝奥の彫刻物「金龍」(R6.12.20)

引き続き、数々の木彫刻類が納入されており、令和6年11月8日に向拝透欄間、12月20日に向拝奥の彫刻物「金龍」等、令和7年1月24日に唐破風妻飾り、

白木の状態で納入された木彫刻類は、今後、当局正殿復元工事において彩色や設置を行います。

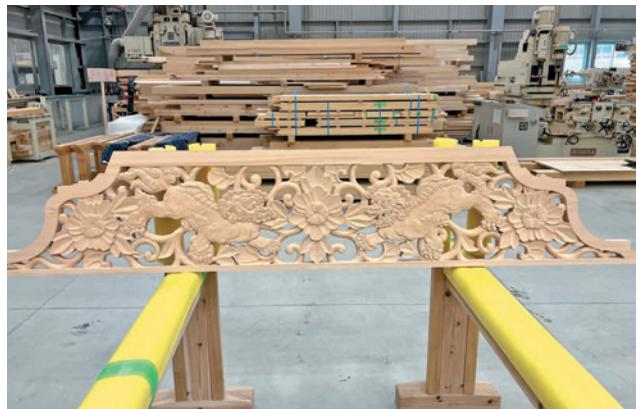
沖縄県から納入された「向拝透欄間」(R6.11.8)
