当事者目線に立ったバリアフリー環境の課題等 に関する最終取りまとめについて

国土交通省 総合政策局
バリアフリー政策課
令和6年3月

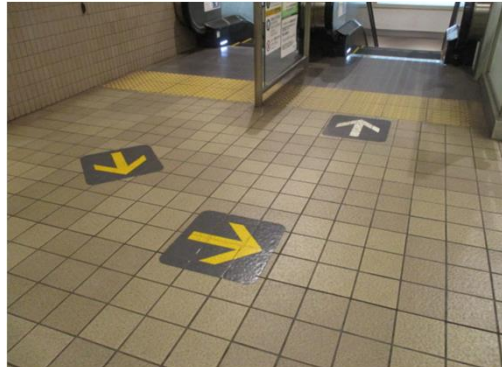
床面の誘導案内

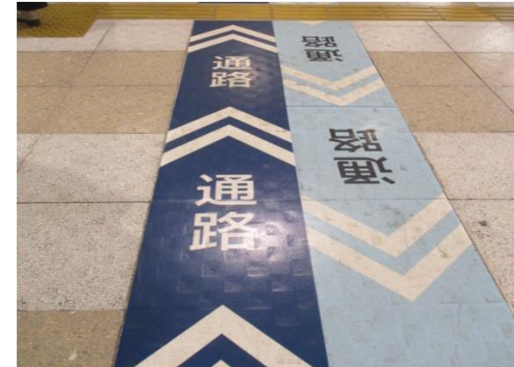
床面のサインで通行方向を分ける取組

- 他社線や周辺施設への誘導にあたっては、サインの増設やイメージカラーの採用のほか、分岐点等には床面に誘導サインを掲出する等の工夫が確認された。
- また、限られたサイン表示スペースを有効活用するため提供情報に優先順位をつけたり、情報過多にならないよう掲出サインを必要最低限にしている事業者も確認された。

- 誘導ブロックの設置位置や床面サインを活用した旅客動線の誘導、駅員を増員して声がけする等のソフト面での対応等の工夫が確認された。

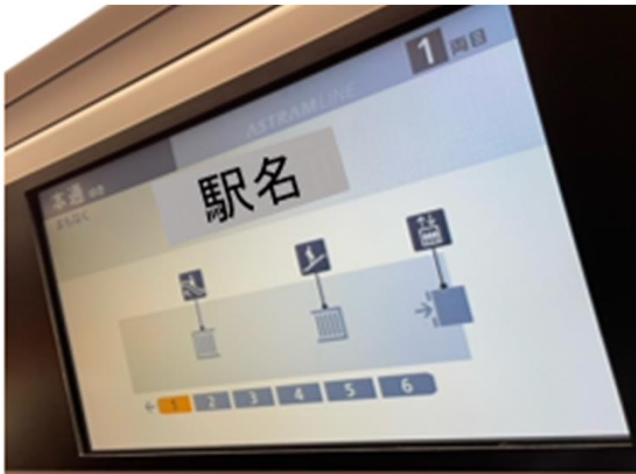
到着駅ホームの垂直移動設備位置の表示

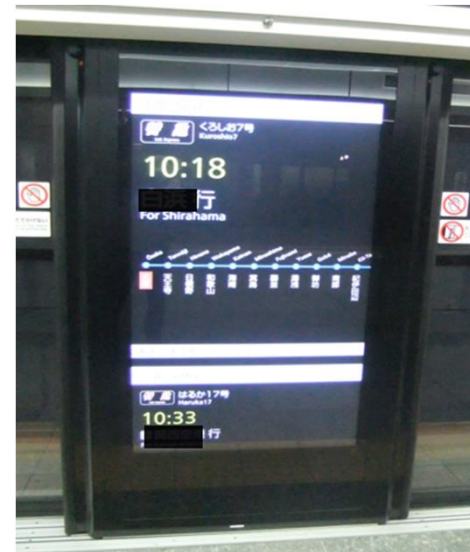
ホームドアを活用した情報提供

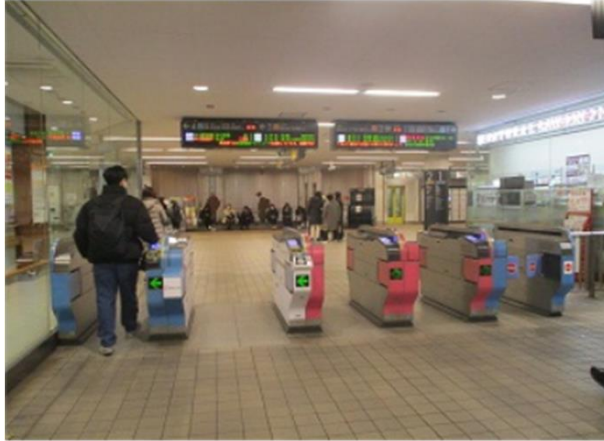
有人改札口以外の拡幅改札口

- 視覚障害者に対しては、視覚障害者誘導用ブロックや音声案内、点字等により改札の種別が案内されている事業者が多数確認された。改札口名称に加え、券売機、改札機の位置関係や距離を音声で案内しているといった工夫も確認された。
- また、拡幅改札を駅係員室の近くに設置して混雑時に手伝える体制を整えている事業者も確認された。
- そのほか、タブレット端末や紙等を用いた筆談による案内や、遠隔での対応として、モニター付きインターホンや利用者のスマートフォン端末を活用したビデオ通話・チャット等のサービスを提供している事業者も確認された。

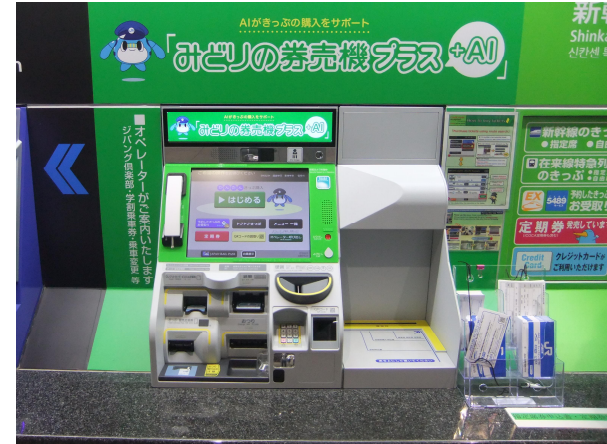
AIを活用した券売機

- オペレーターが遠隔できつぷ購入を手伝うシステムや、券売機付近に設置したカメラに紙やスマホをかざすことでモニター上でオペレーターと筆談が可能となるシステムを導入している工夫が確認された。
- また、中には先進的な技術の導入事例として、AI自動対話機能を設けているものも確認された。

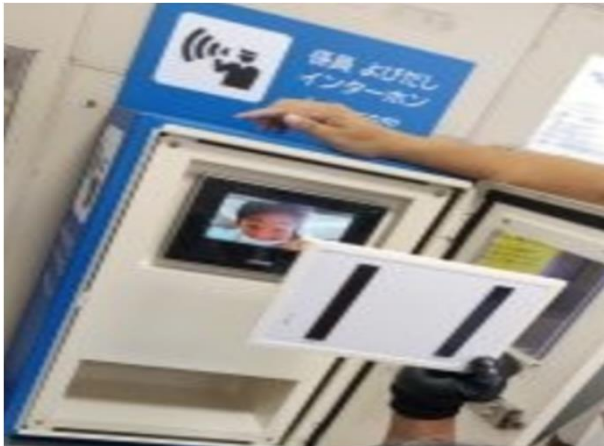
駅係員と映像でやり取りできるインターホン

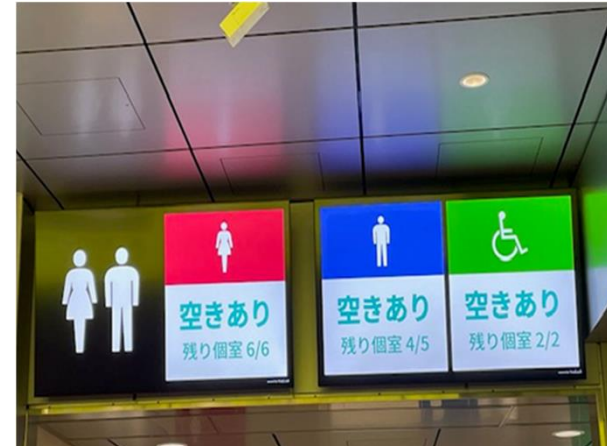
トイレの空き状況が外からわかる取組
