美栄橋公園リニューアル完了と バリアフリー化整備について

- バリアフリープロモーターの活用について -

那覇市 都市みらい部 公園管理課

令和7年9月

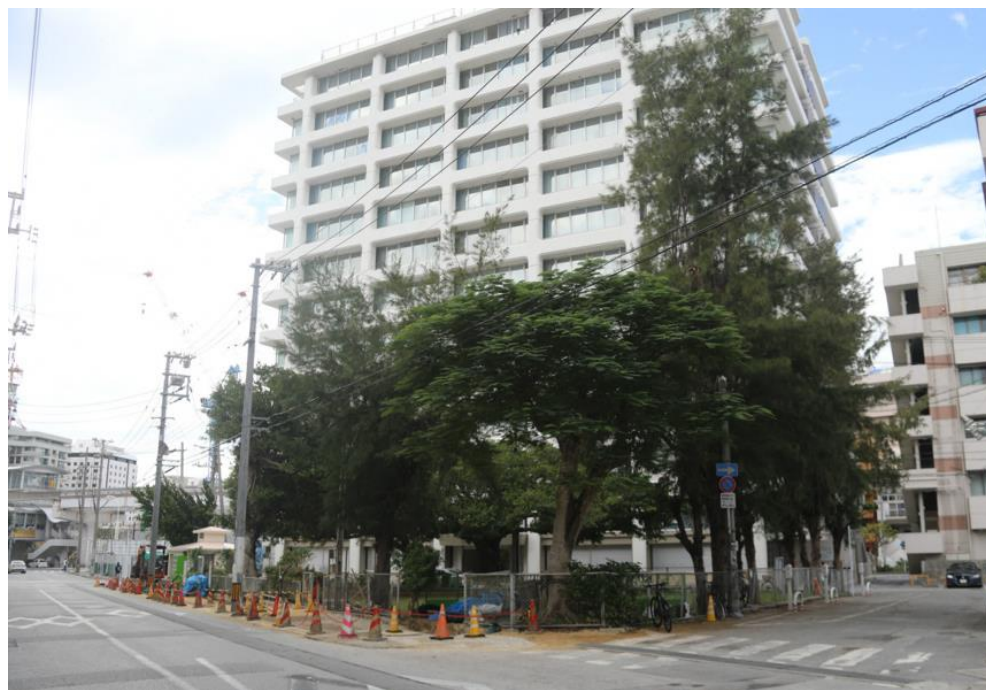
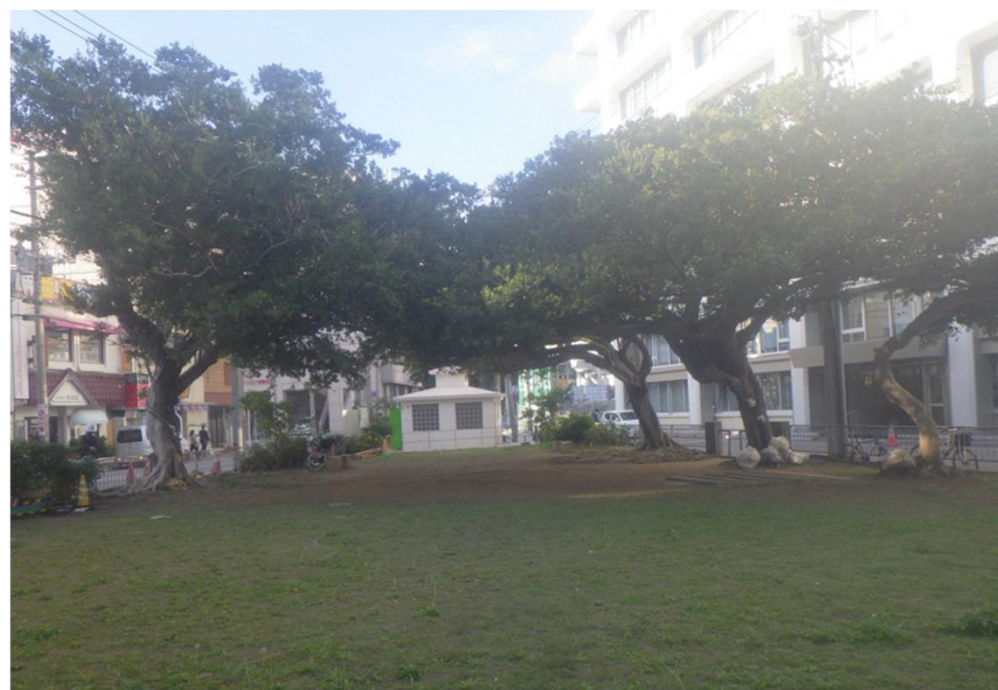
①美栄橋公園の概要

- ・昭和58年供用開始、地域住民に親しまれてきた街区公園（730㎡）
- ・公園施設・・・広場、樹木、トイレなど
- ・近年、施設の老朽化や利用者ニーズの変化が顕著
- ・バリアフリー基本構想の重点地区に位置付けられており、特定事業として公園入口のバリアフリー改修や多目的トイレへの経路整備、車椅子利用者の待機場所が整備済みとなっている。

今後は、バリアフリートイレの段差解消やバリアフリーに関する案内サインの充実等の整備が必要となっている。

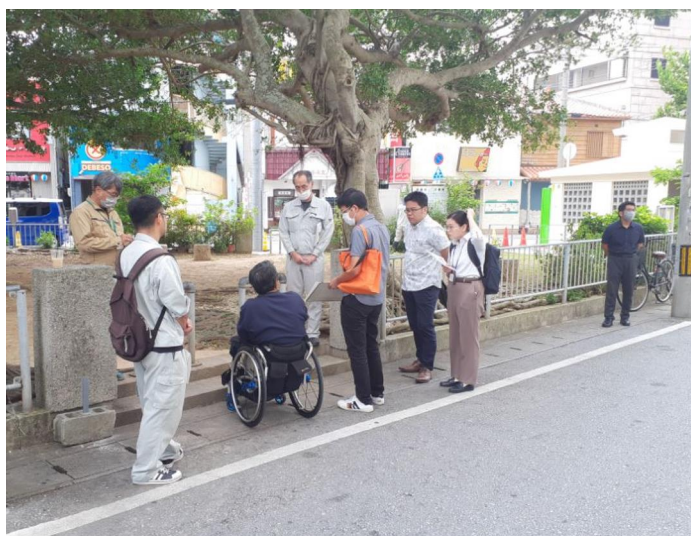
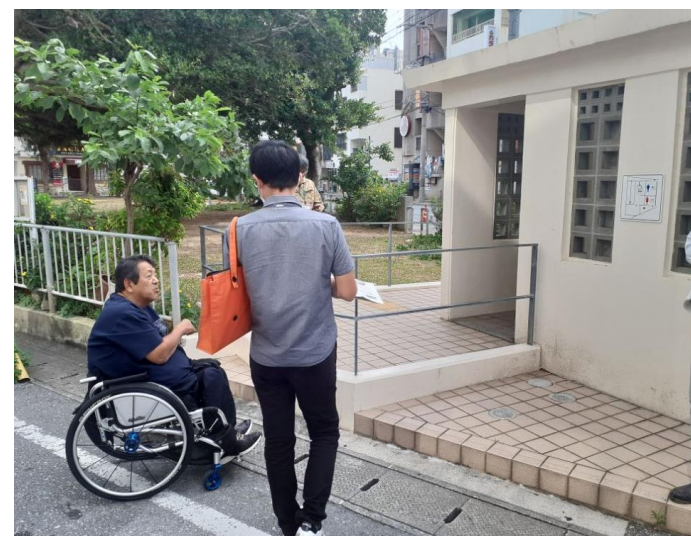
バリアフリープロモーターの活用

整備にあたり、沖縄総合事務局を通じてバリアフリープロモーター(NPO法人 沖縄県脊髄損傷者協会 仲根氏)に現地派遣調査を依頼。

- ・公園入口の車止めにより、車椅子やベビーカーで公園内へ入れない
- ・公園内からバリアフリートイレへのアクセスができない
- ・公園内に車椅子等が待機できる場所がない
- ・車椅子で公園に入る際、道路側溝の穴に車輪がはまる恐れがあるなど

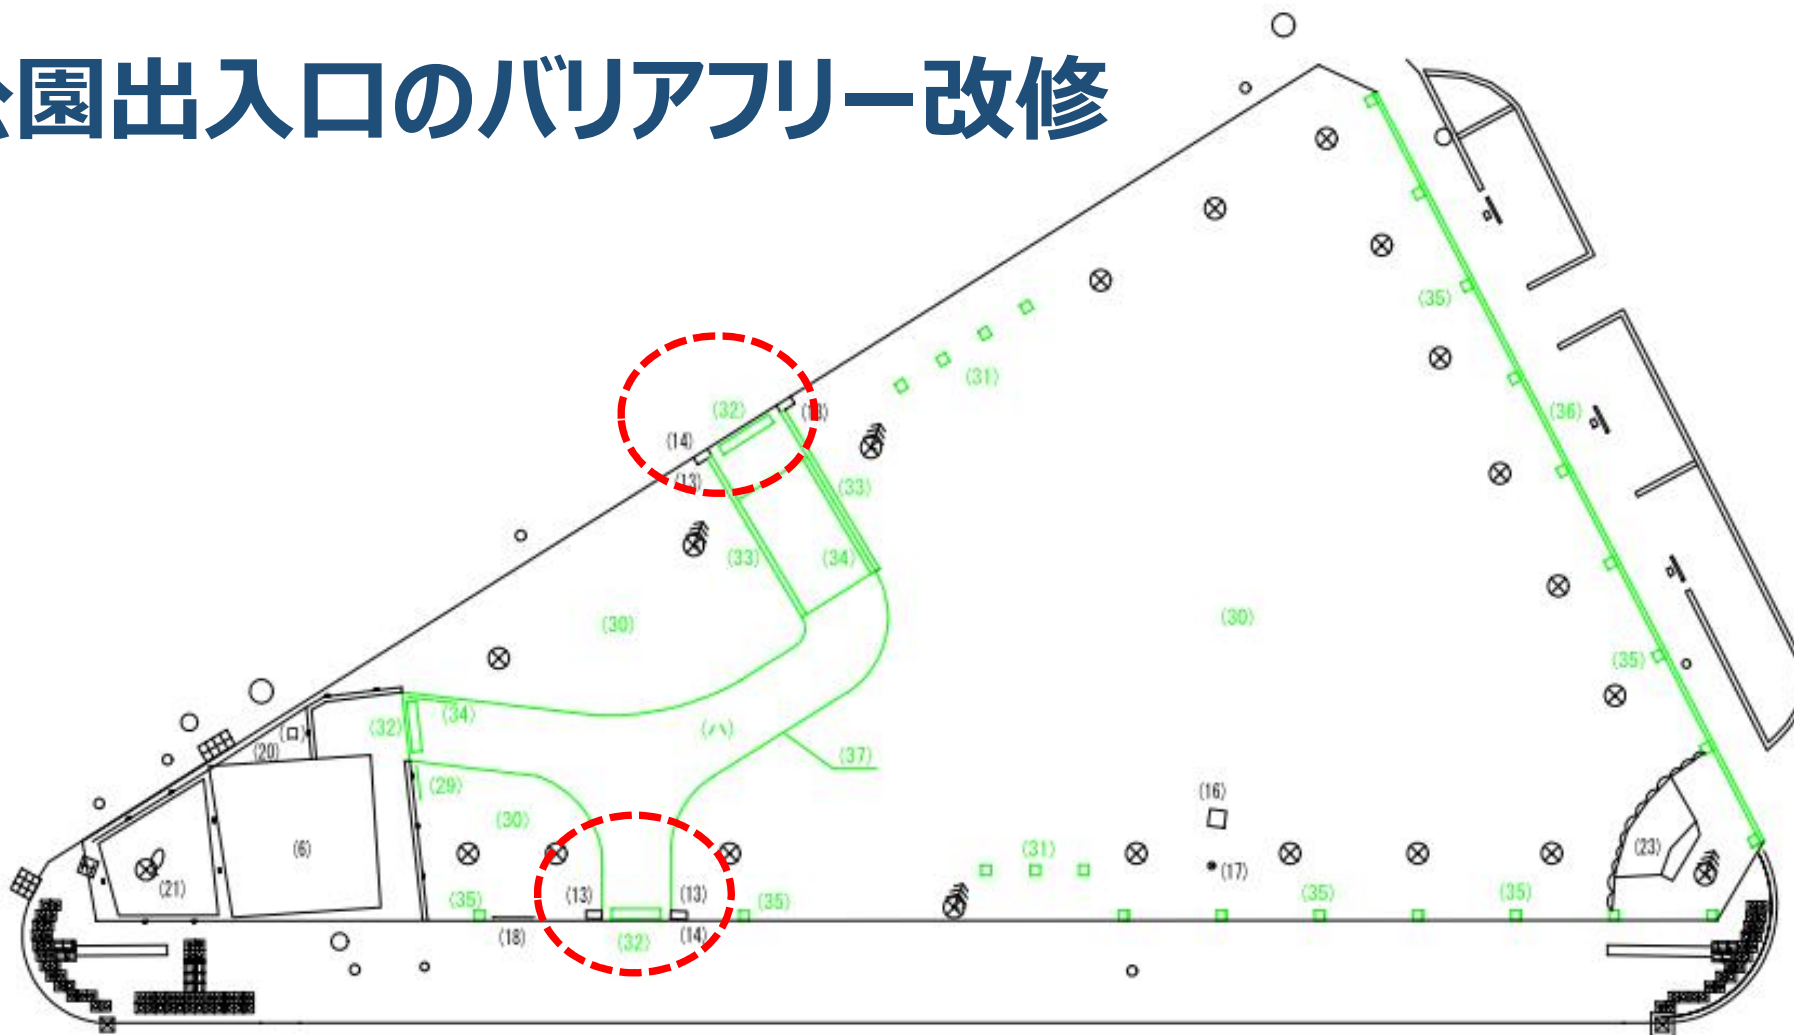
美栄橋公園 平面図

公園出入口のバリアフリー改修

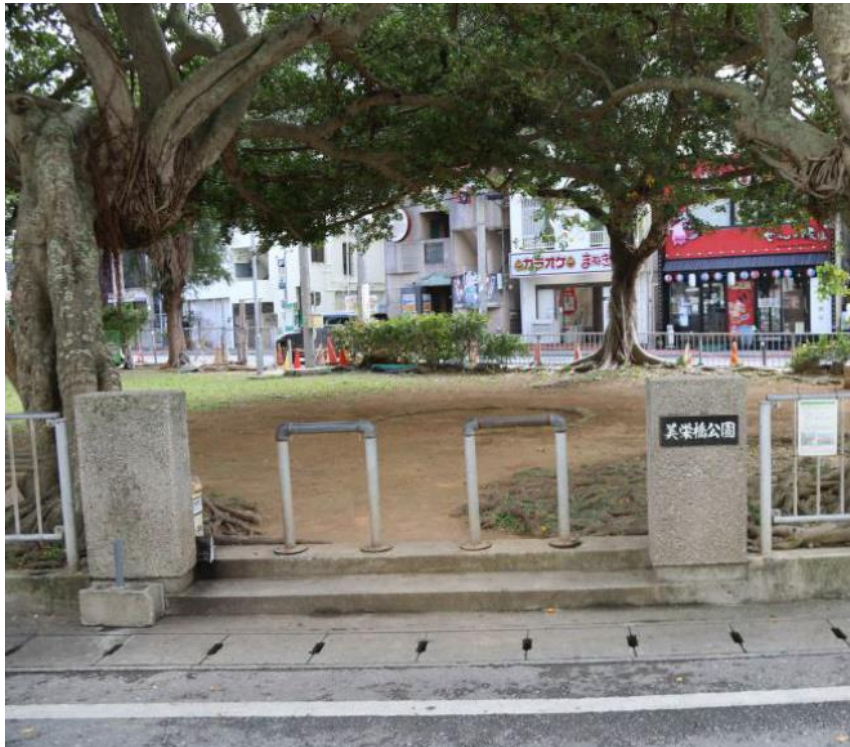
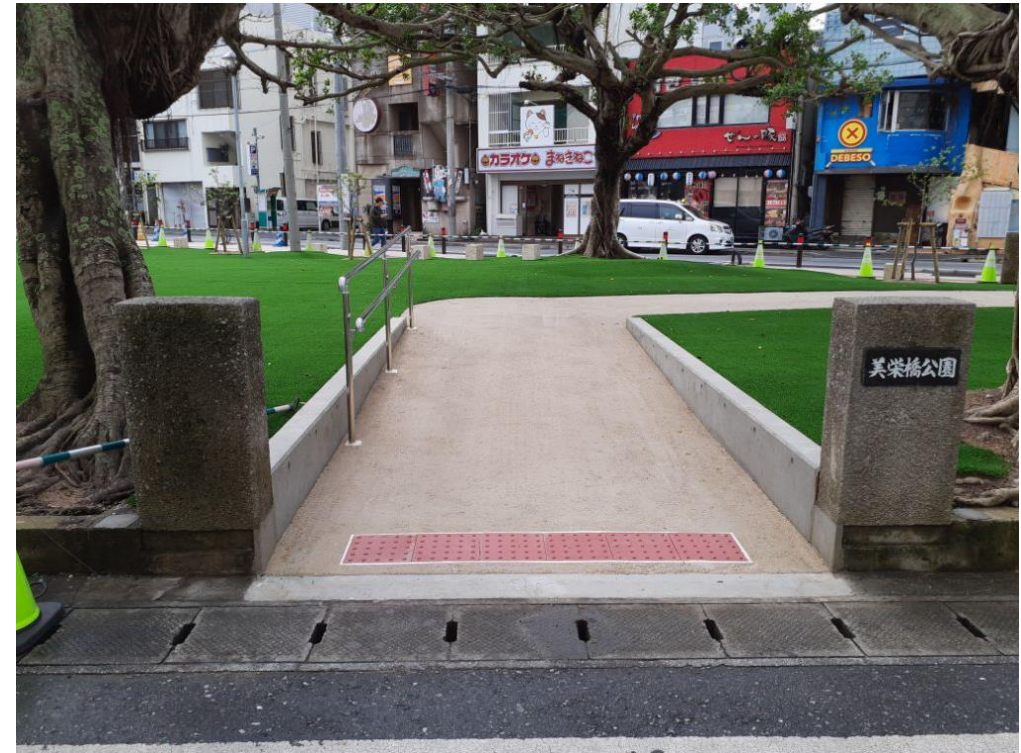
公園出入口のバリアフリー改修

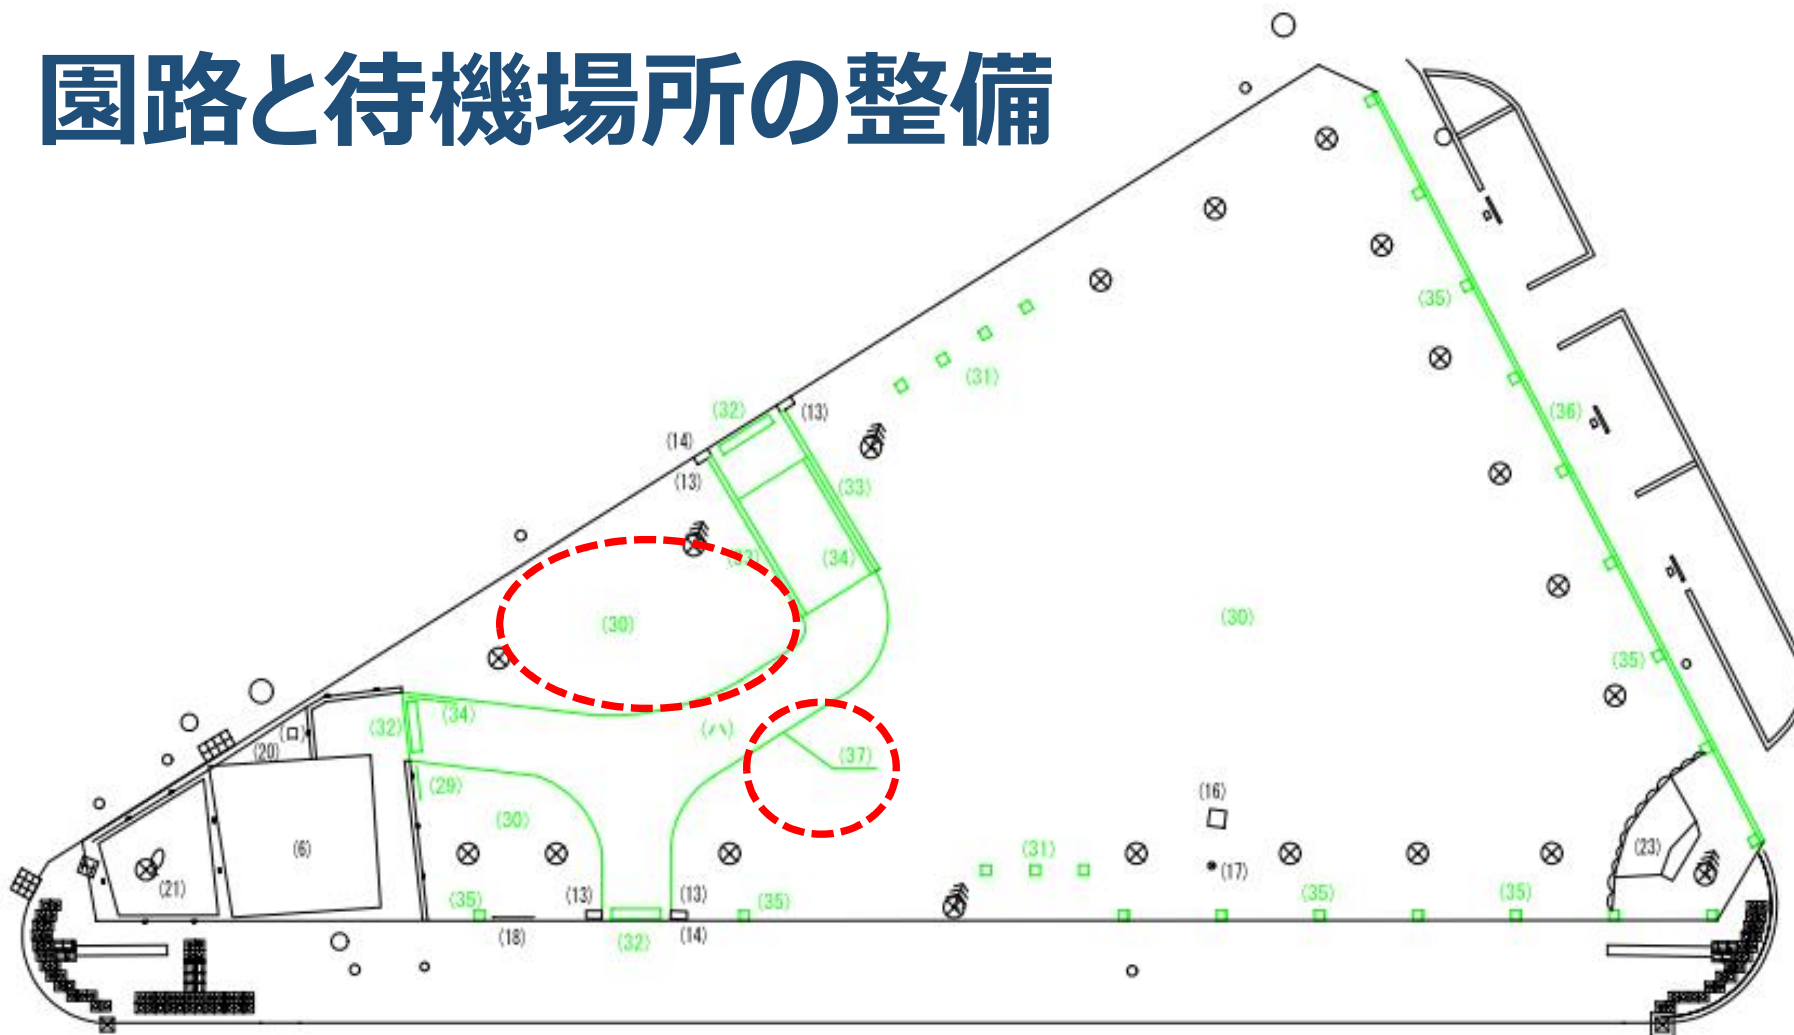
美栄橋公園 平面図

園路と待機場所の整備

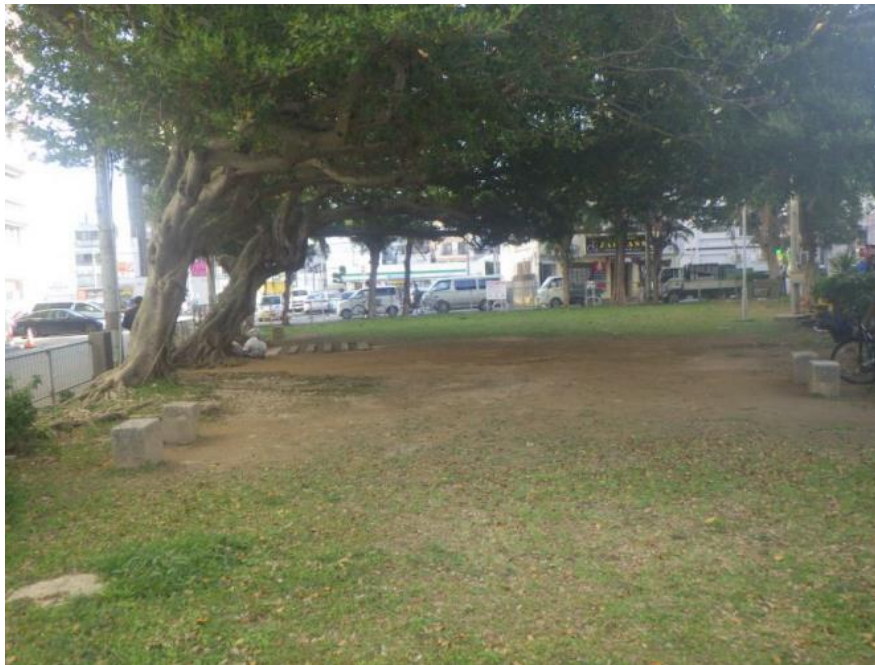
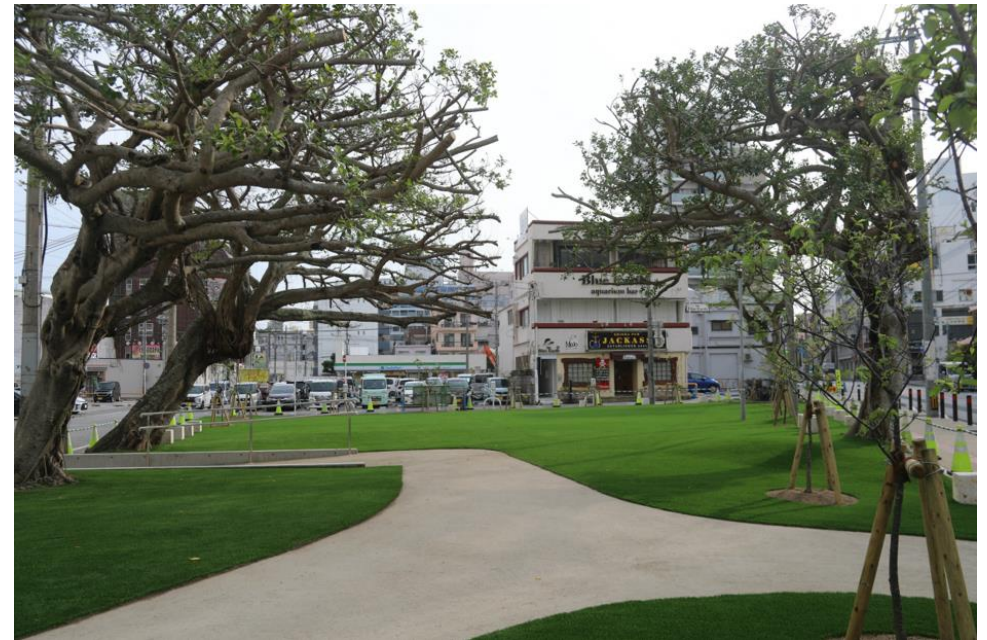
園路と待機場所の整備

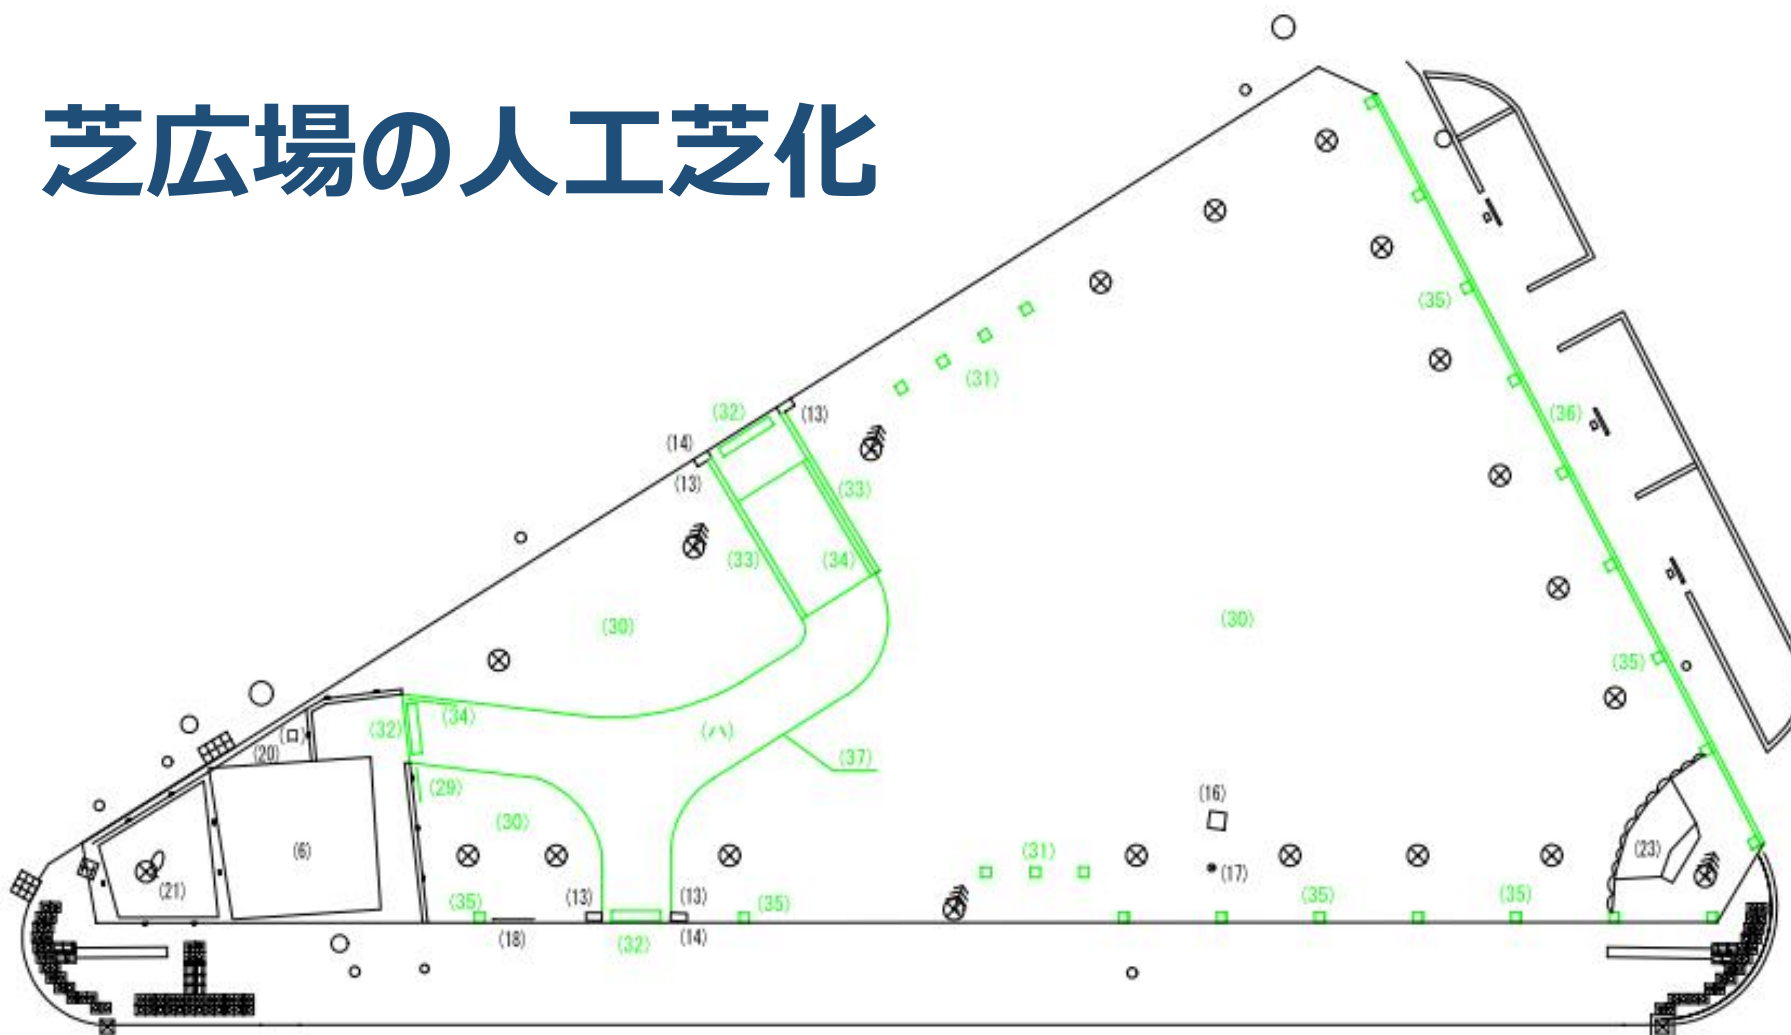
美栄橋公園 平面図

芝広場の人工芝化

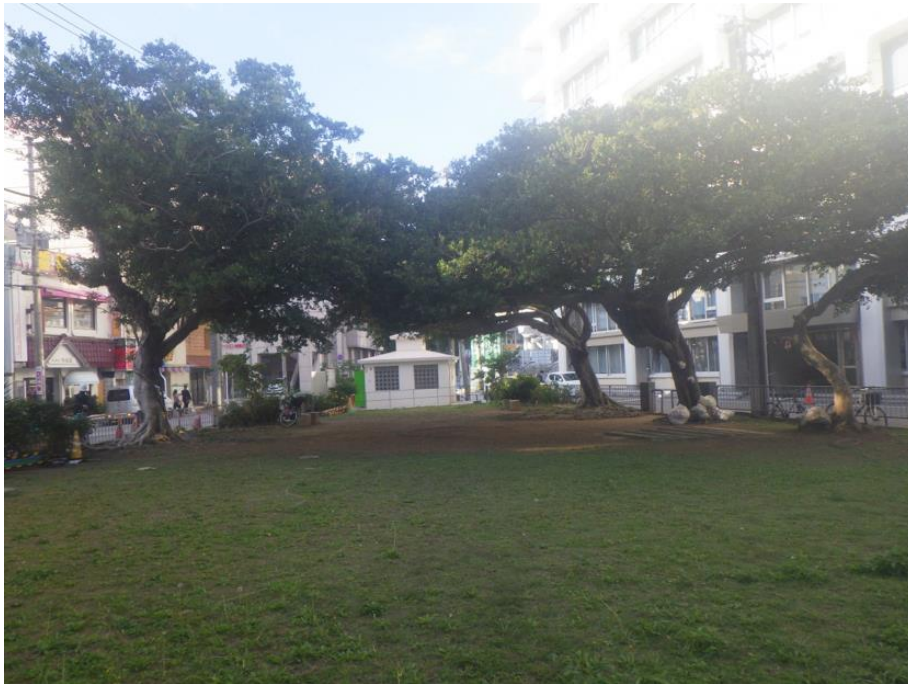
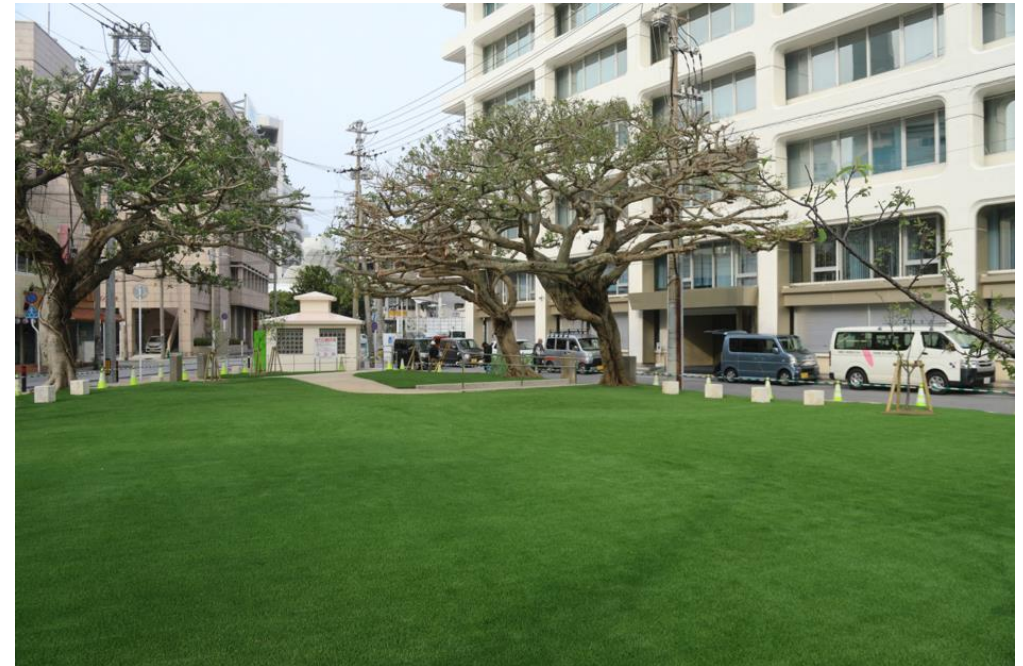
芝広場の人工芝化

・公園バリアフリー整備から1年以上が経過しているが、維持管理上の問題はほとんどなく、特に以前は芝広場であった箇所に関しては草刈作業が不要となったことから、維持管理の負担が軽減された。

また、当初は、喫煙による人工芝の損傷や剥がれが懸念されたが、問題なく公園運営がされている。

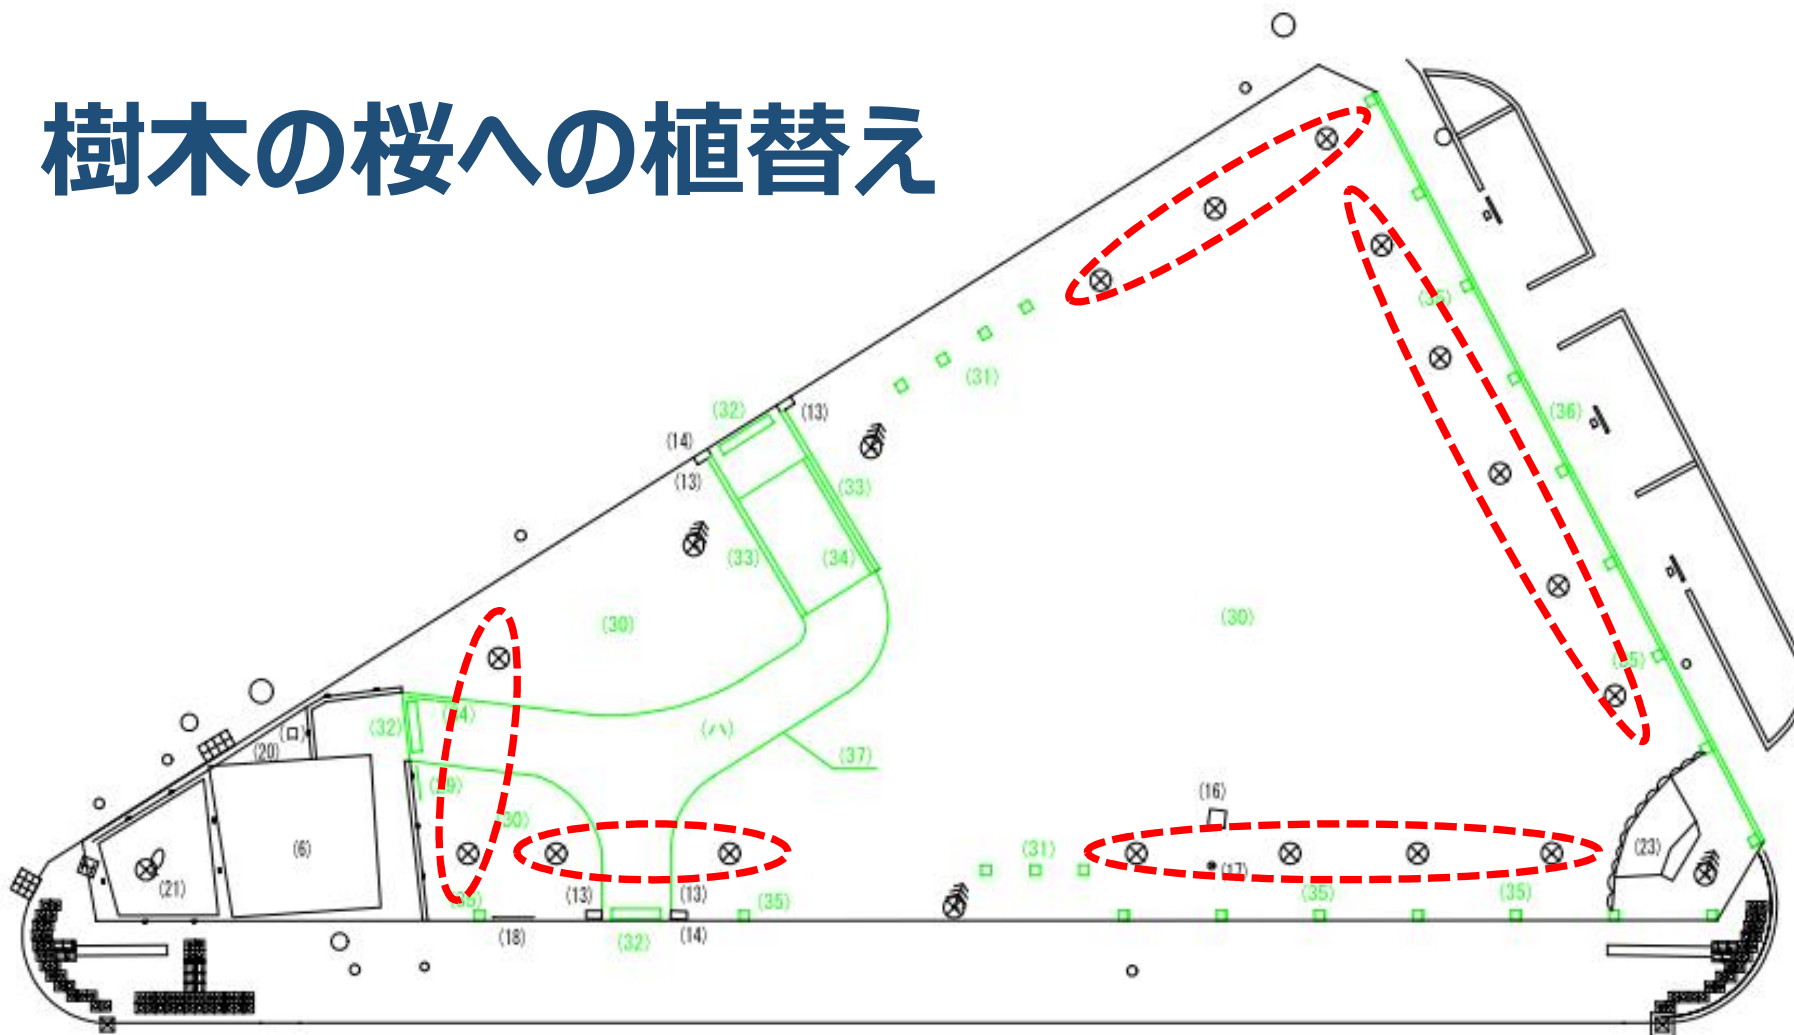
美栄橋公園 平面図

樹木の桜への植替え

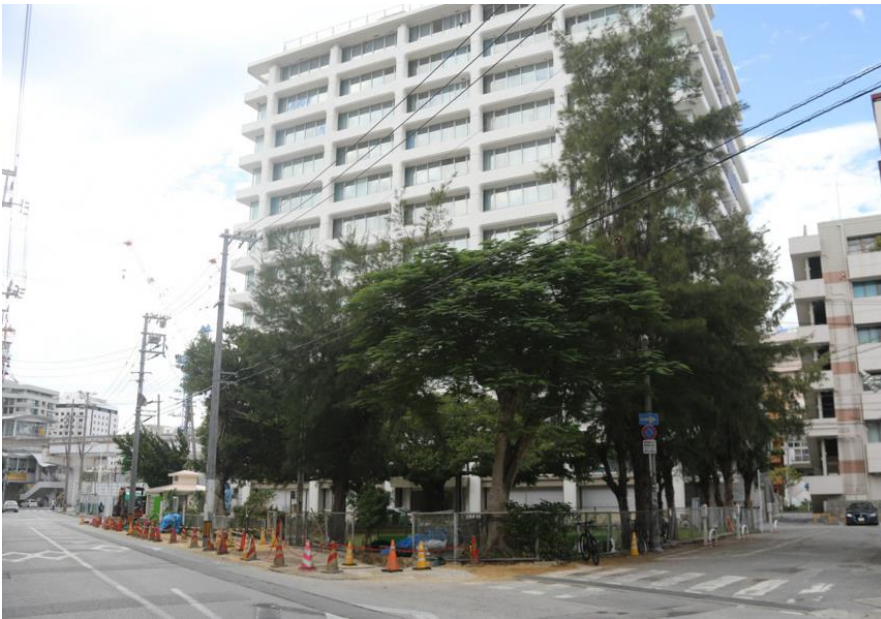
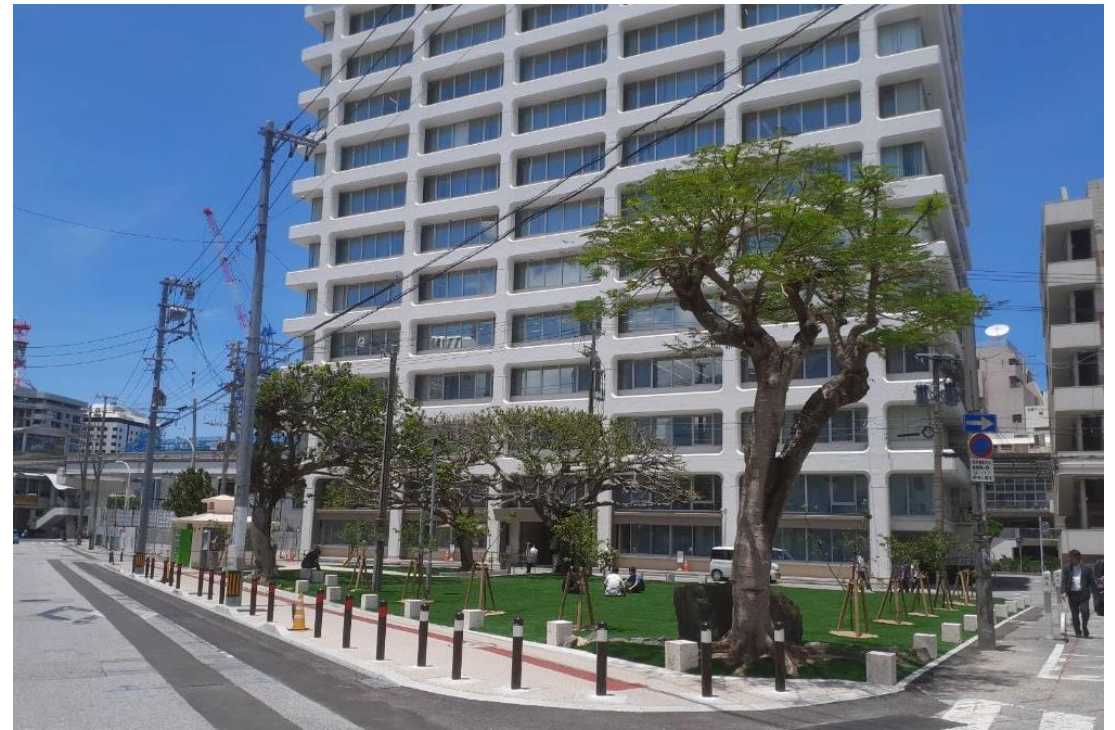
樹木の桜への植替え

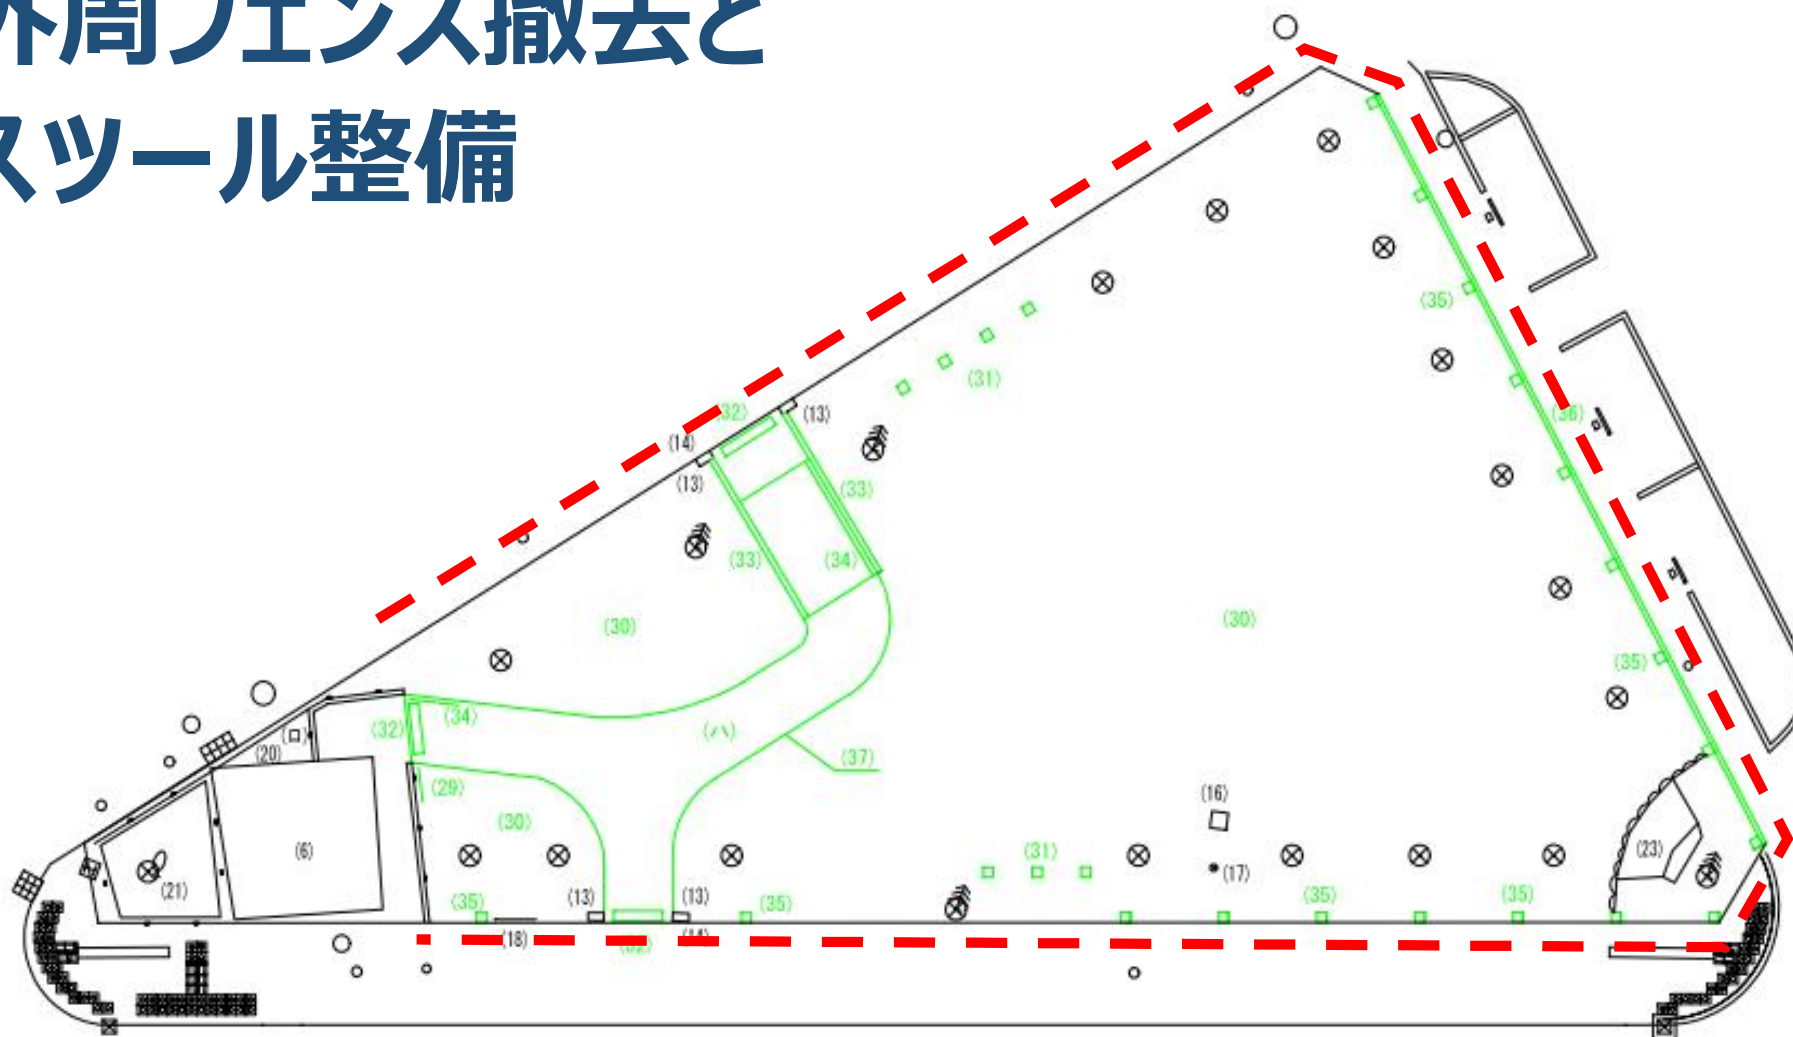
美栄橋公園 平面図

外周フェンス撤去と
スツール整備

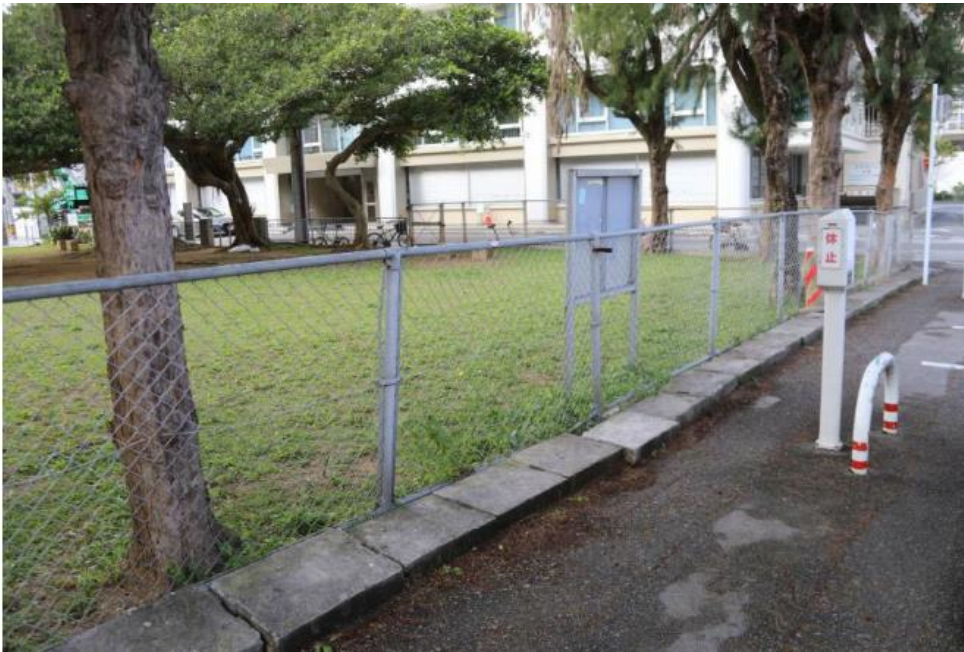
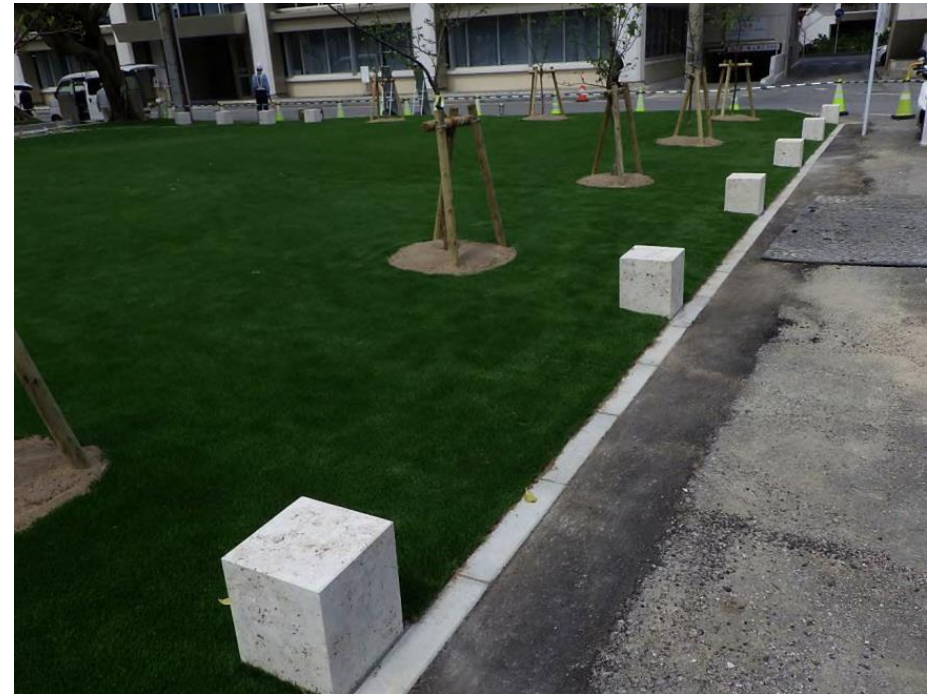
外周フェンス撤去とスツール整備

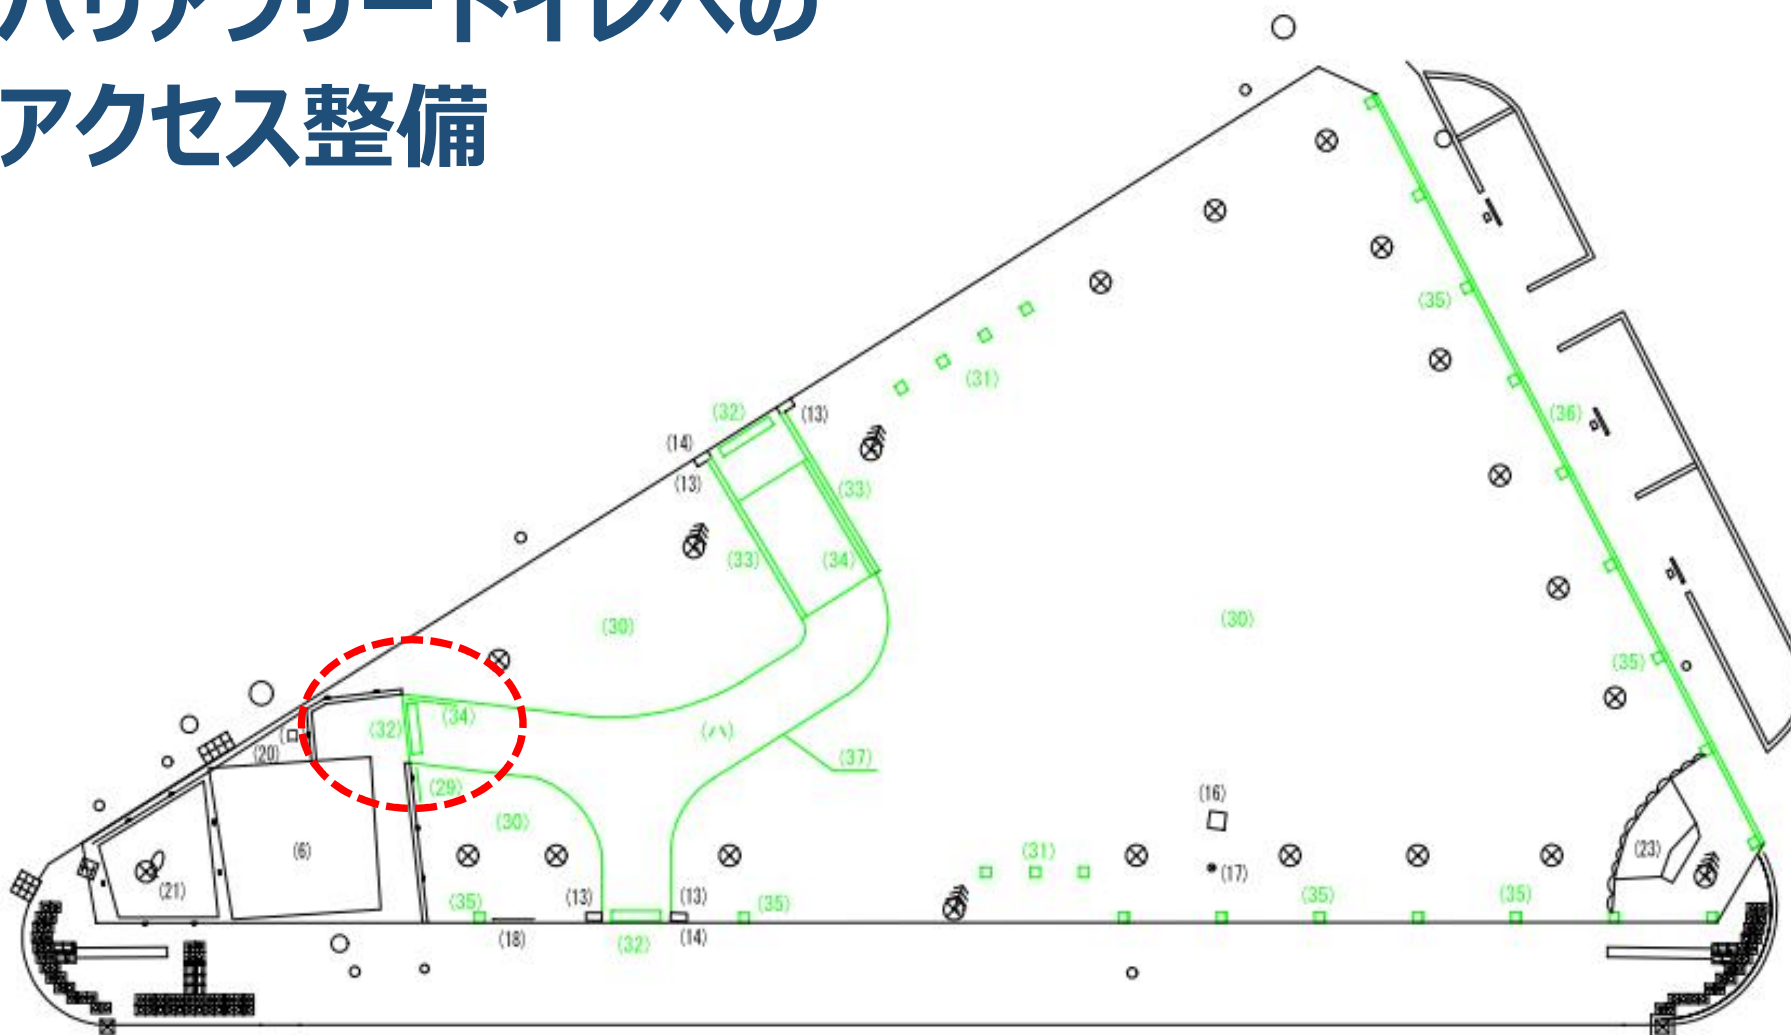
美栄橋公園 平面図

バリアフリートイレへの アクセス整備

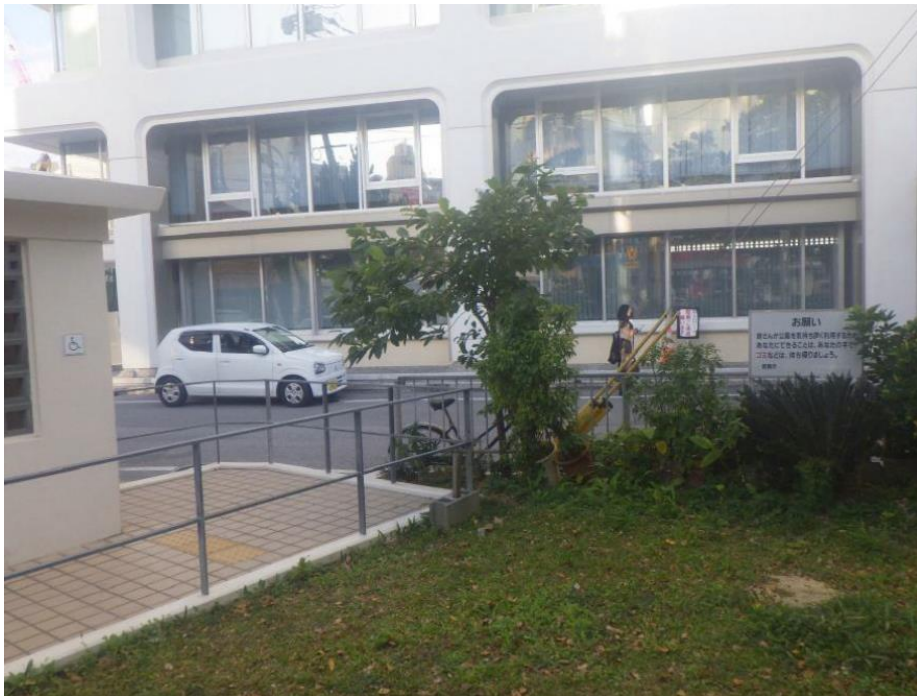
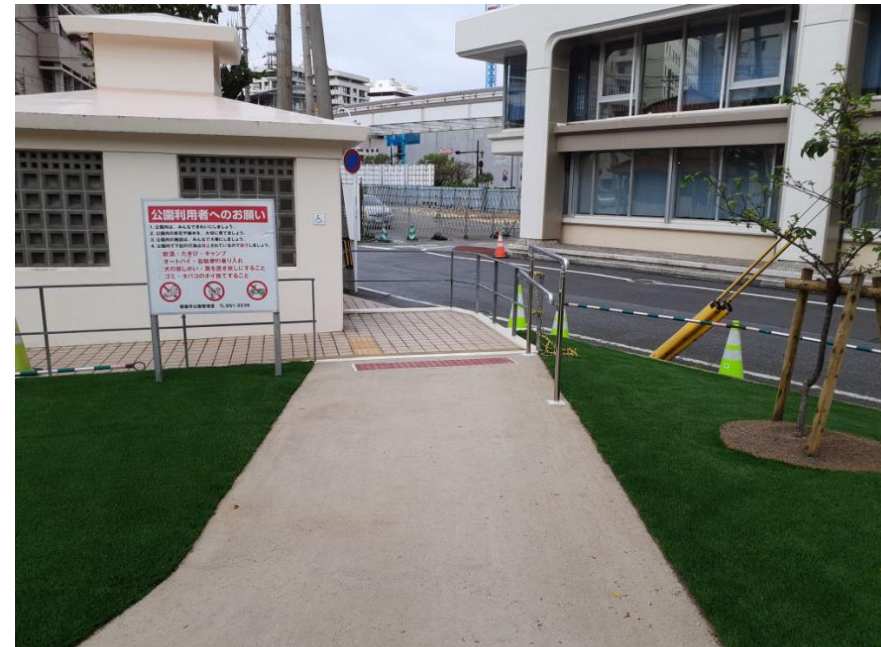
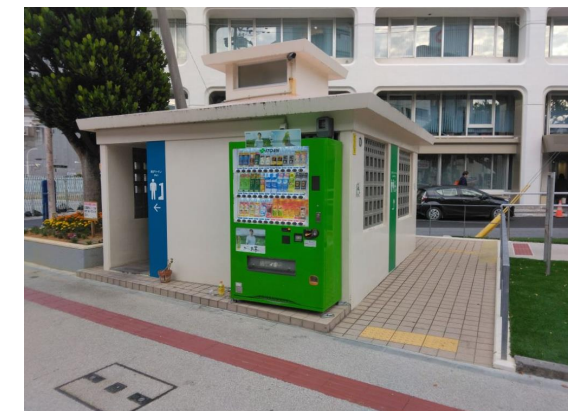
バリアフリートイレへのアクセス整備
